平成 16 年 12 月 21 日
関西電力株式会社

高浜発電所 2 号機
第 2 2 回定期検査における 2 次系配管の点検計画等について

2次系配管の点検計画等について

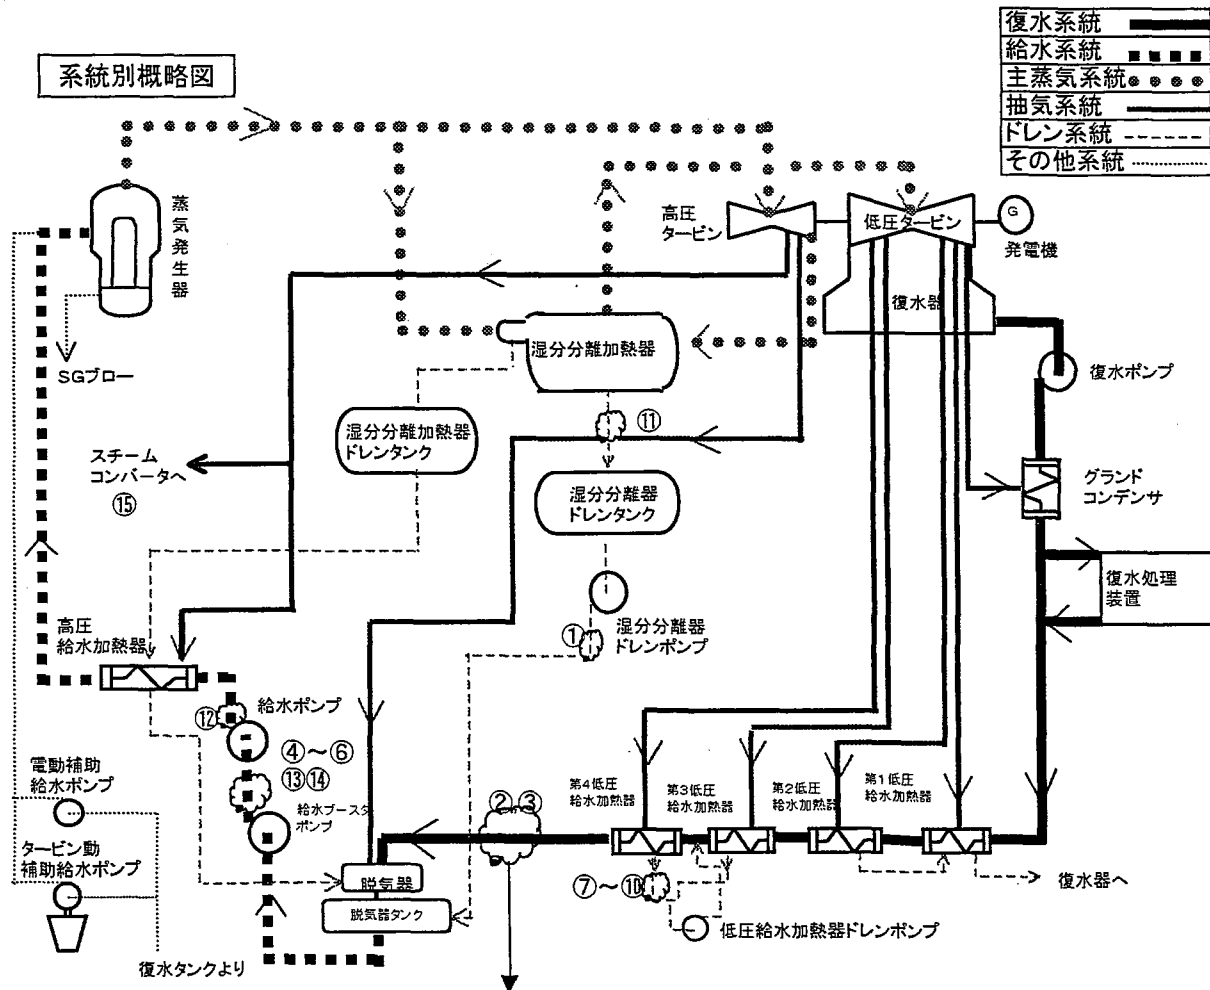
【取替代表例】

主復水管オリフィス下流部

(取替前配管仕様)
材質: SB42(炭素鋼)
寸法: 550A × 10t

取替範囲 約2m

(取替後配管仕様)
材質: SUS304(ステンレス鋼)
寸法: 550A × 10t
