大飯発電所1、2号機 A-廃液蒸発装置濃縮液ポンプ入口配管からの漏えい概要図

大飯発電所3号機 漏えい燃料集合体装荷位置

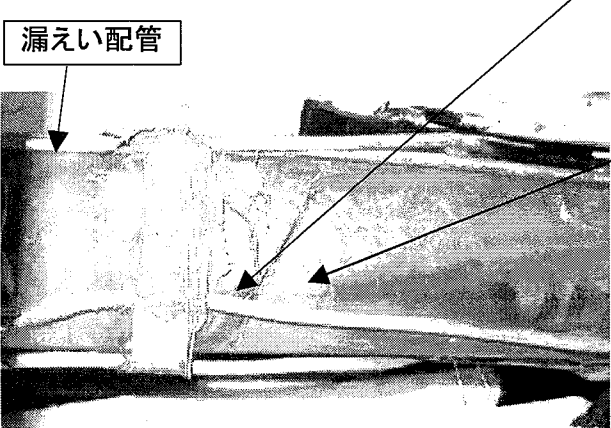
濃縮液ポンプ入口配管外観状況(写真)

漏えい附近には、他の部位より4本多い8本取り付けられていた。温度調整装置不良の場合は、当該部位が約500～600℃以上になる可能性がある。  
(写真では片側4本のみ)

漏えい部周辺の配管表面は、他の部位よりもこげ茶色に変色していた。配管の温度上昇により、配管材料の鋭敏化(腐食しやすい状態)していた。

<割れの原因>

酸素の存在とスラッジ(付着物)の堆積

局所的な腐食環境の形成(すき間腐食)

配管の内面から外面へ、材質の結晶粒界に沿って進展する粒界腐食割れが発生

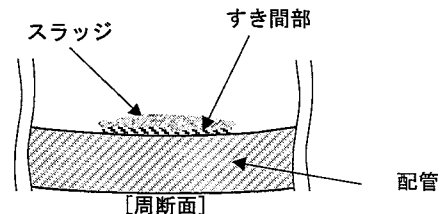
### (C) 配管内面：配管とスラッジとのすき間に腐食環境の存在

廃液蒸発装置長時間待機状態により、配管内にスラッジが堆積。配管内の濃縮廃液に酸素が溶存し、配管とスラッジとのすき間部が存在すると腐食環境を形成。

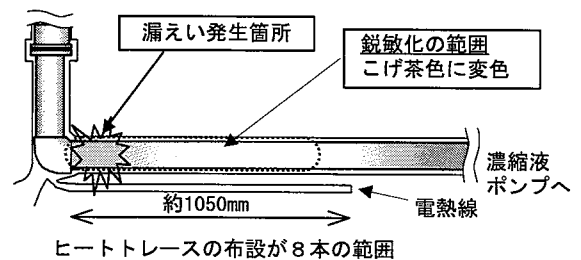
### (D) 配管外表面：材料の鋭敏化(腐食しやすい状態)

漏えい発生箇所附近の配管外表面が、変色(こげ茶色)。

配管外表面に電熱線を巻き加熱(ヒートトレース)しているが、漏えい発生箇所附近では、8本(通常4本)の電熱線を布設しており、他部よりも高温となり易い状態である。

また、温度調整装置等の不具合によっては、加熱により、配管が鋭敏化(腐食しやすい状態)する温度まで上昇する可能性がある。

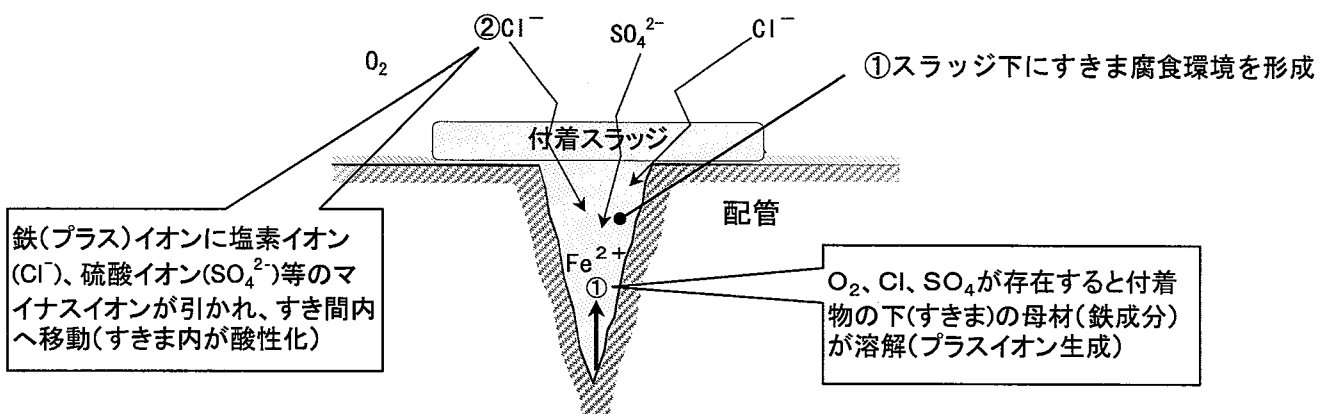
### [すきま内低pH化(酸性化)と腐食の進行メカニズム]

酸素が溶存する水中では、すき間内に $\text{Cl}^-$ ,  $\text{SO}_4^{2-}$ が濃縮して低pH(酸性)環境となり、すき間腐食が発生する。材料の鋭敏化と重畳し、粒界腐食が進行、貫通に至ったものと推定される。

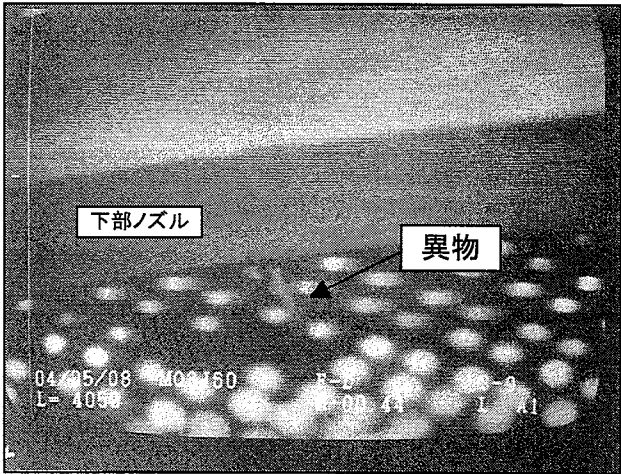
D-8燃料集合体

燃料集合体異物付着状況（外観検査テレビモニタ画面より）（参 考）  
注）寸法のスケールについては、テレビ画面上であり、概略値。
