図 - 5 原子炉容器管台溶接部等の応力腐食割れに係る点検概要図

点検概要

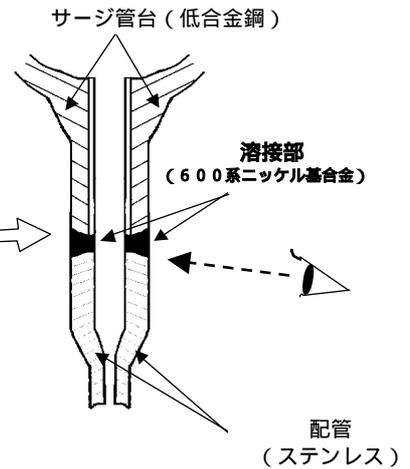
加圧器サージ管台の点検概要 (目視点検およびUT)

国内外PWRプラントにおいて、600系ニッケル基合金を用いた1次冷却材システムの溶接部で応力腐食割れが発生した事例に鑑み、溶接箇所には600系ニッケル基合金が使用されている原子炉容器冷却材出口管台、原子炉容器底部の炉内計装管管台および加圧器サージ管台について、外観目視点検や超音波探傷検査(UT)を実施し、異常のないことを確認した。
