図 - 6 高サイクル熱疲労割れに係る点検概要図

点検概要

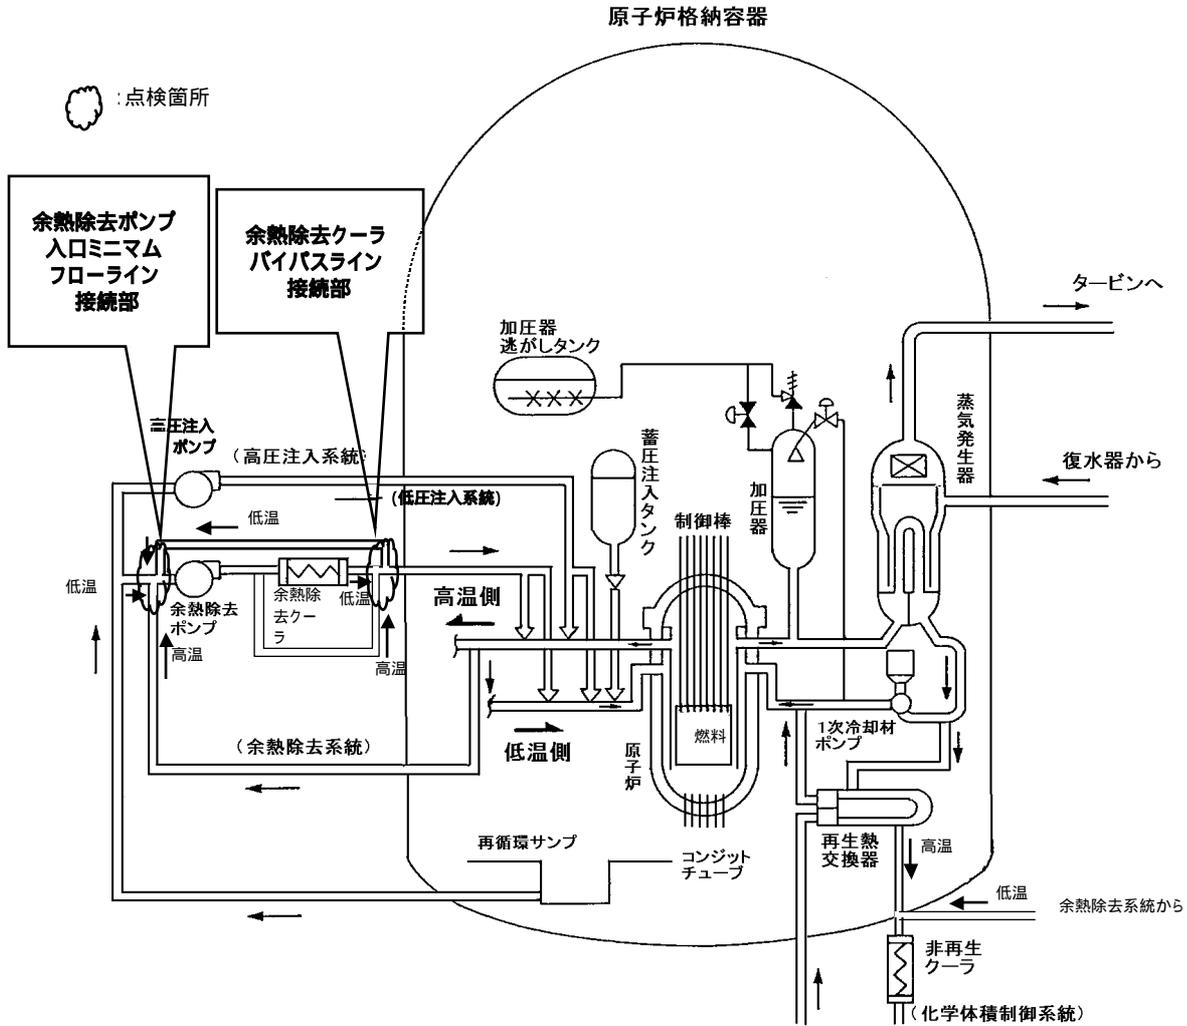
概略系統図

国内PWRプラントにおいて、再生熱交換器の胴側出口配管部で、高温水と低温水の混合により発生する温度ゆらぎを主な要因とする高サイクル熱疲労割れが発生した事例に鑑み、同様の熱疲労割れが発生する可能性のある余熱除去ポンプ入口ミニマムフローライン接続部などについて、超音波探傷検査等を実施し健全性を確認した。
