大飯発電所3号機 体積制御タンクからの放射性希ガス放出概要図

大飯発電所2号機 余熱除去系統他配管の点検および補修工事概要図(1)

大飯発電所1、2号機 A - 廃液蒸発装置濃縮ポンプ入口付近からの漏えい概要図

高浜発電所4号機 B - タービン動主給水ポンプ保安装置試験中の不具合概要図

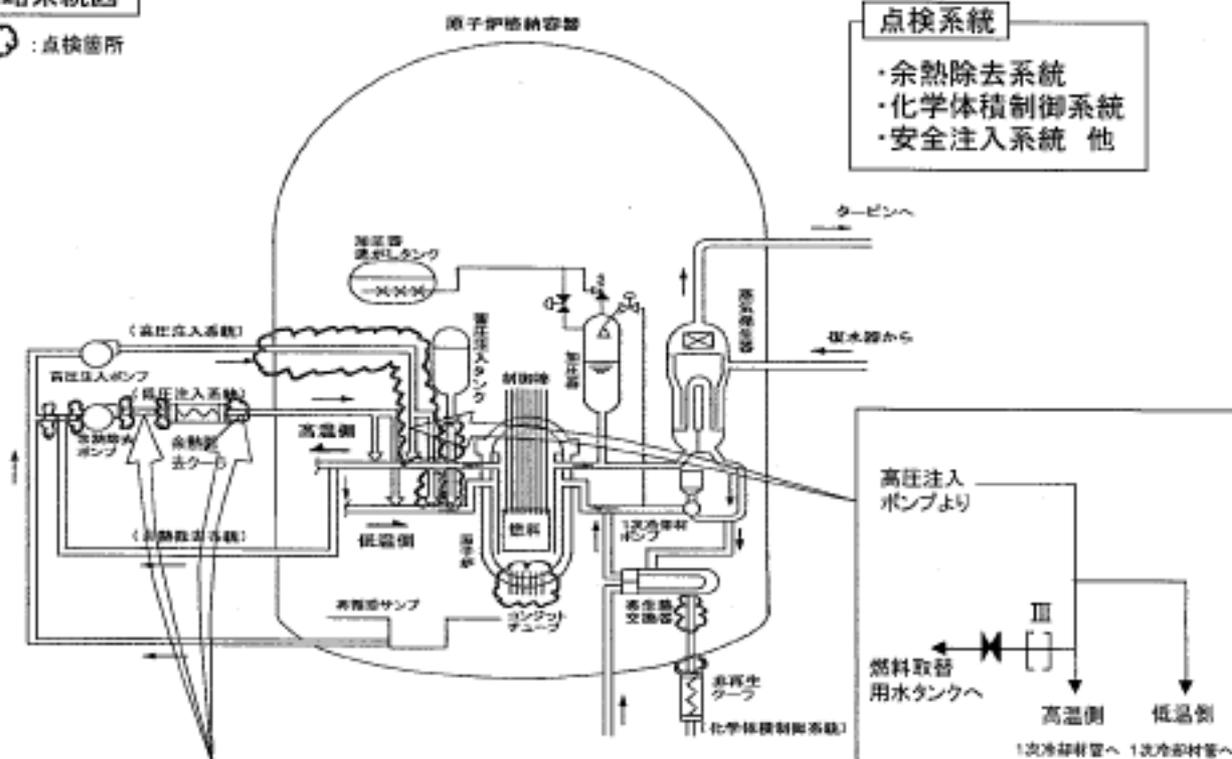
概略系統図

国内PWRプラントのステンレス配管に貼り付けられた塩化ビニールテープが原因で応力腐食割れが発生した事例に鑑み、余熱除去系統や化学体積制御系統等の配管について、配管外表面の点検を行った結果、72箇所に塩化ビニールテープの貼り付け跡が認められました。

塩化ビニールテープの貼り付け跡が認められた箇所について、浸透探傷検査(PT)を実施した結果、3箇所に浸透指示模様が生じたことから、当該配管の最小厚さを満足しているが、今後の継続的な点検に伴う作業性等を勘案し、同種の配管に取り替えました。

なお、前回(第17回)定期検査で指示が認められ、深さ測定にて配管の最小厚さを満足していることが確認されている8箇所について、今後の継続的な点検に伴う作業性等を勘案し、同種の配管に取り替えました。

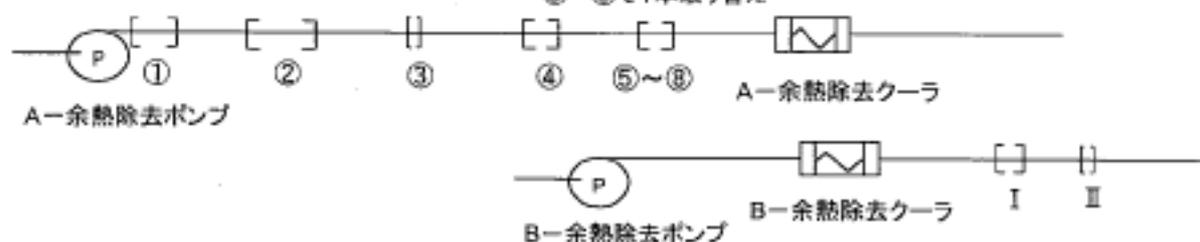
配管取替箇所概略図

配管取替箇所(前回指示箇所): 8箇所①~⑧

配管取替箇所(今回指示箇所): 3箇所Ⅰ~Ⅲ

箇所(NO)	①	②	③	④	⑤	⑥	⑦	⑧	Ⅰ	Ⅱ	Ⅲ
取替長さ(m)	約3	約4	約0.5	約2	約2				約1.5	約0.4	約0.1
配管厚さ(mm)	9.3	9.3	9.3	9.3	9.3	9.3	9.3	9.3	8.2	18.3	5.6
配管外径(mm)	273.1	273.1	273.1	273.1	273.1	273.1	273.1	273.1	219.1	168.3	26.7
内圧(MPa)	4.1	4.1	4.1	4.1	4.1	4.1	4.1	4.1	4.1	17.16	17.16
材質	SUS304TP								SUS27TP	SUS304TP

⑤~⑧で1本取り替え

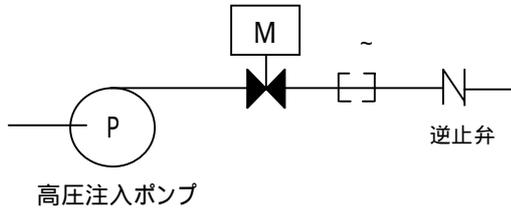
配管取替箇所概略図

配管取替箇所: 2箇所(取替配管1本)

箇所(NO)		
取替長さ(m)	約1.8	
配管厚さ(mm)	13.5	13.5
配管外径(mm)	114.3	114.3
内圧(MPa)	17.16	17.16
材質	SUS304TP	SUS304TP

~ で1本取り替え

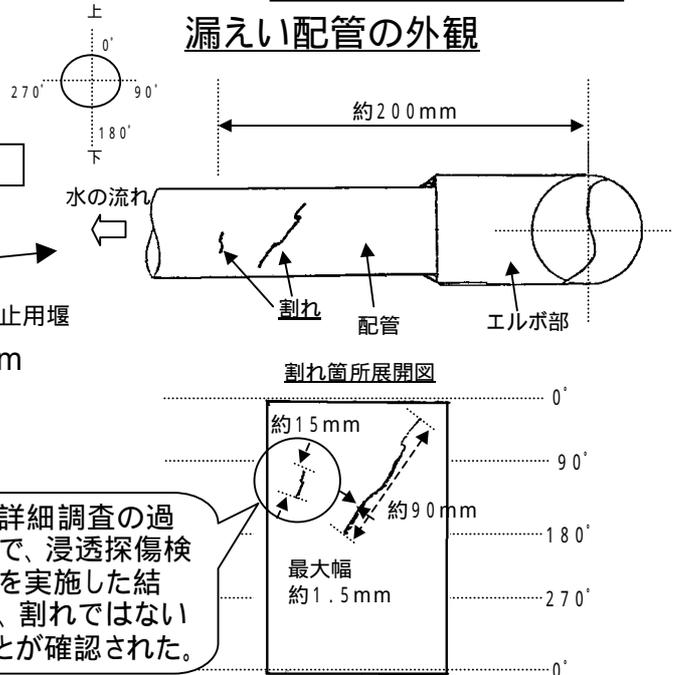
漏えい配管の外観

詳細調査の過程で、浸透探傷検査を実施した結果、割れではないことが確認された。

[配管仕様]
材質: ステンレス鋼
外径: 約60mm
厚さ: 約4mm
設定圧力: 10 kg/cm²
設定温度: 150°C

漏えいした廃液の大半は、床ドレンタンクに回収された

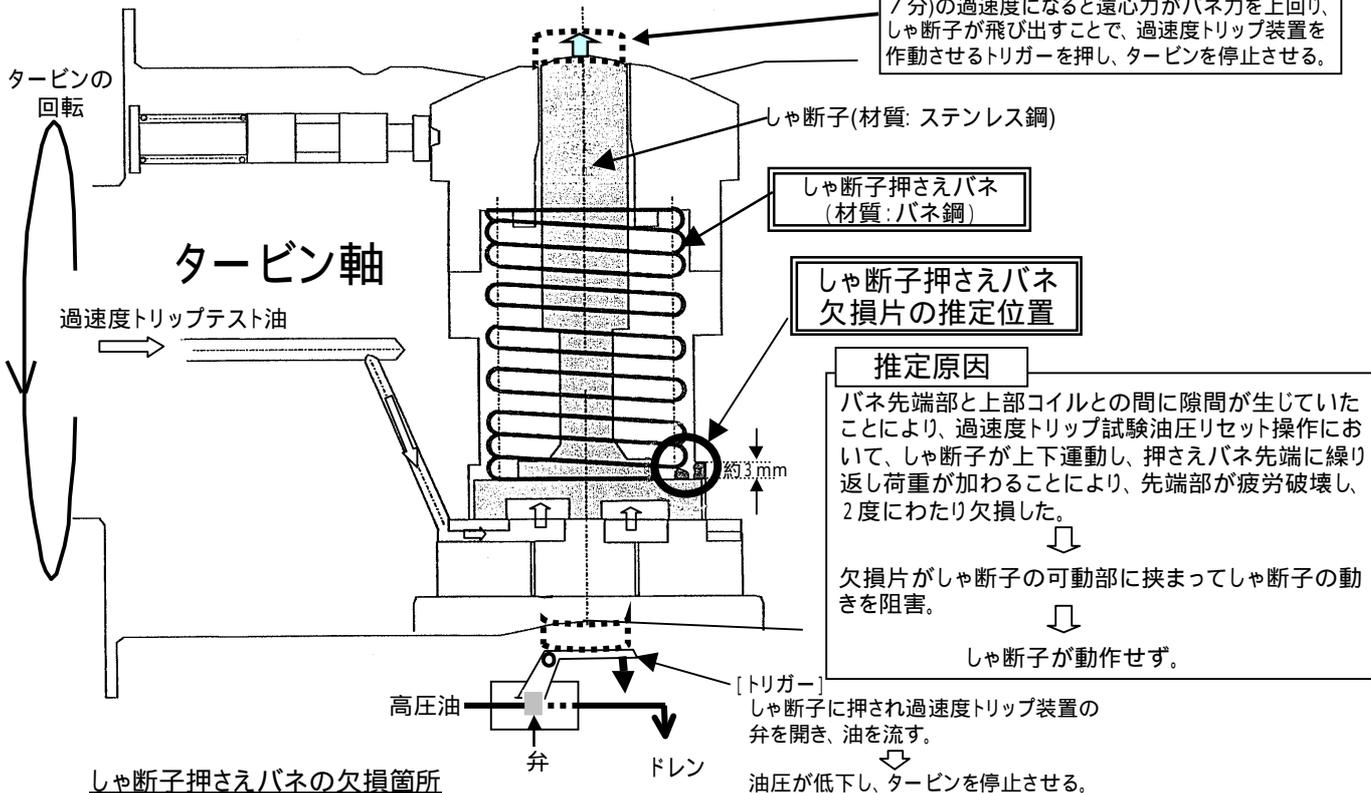
過速度トリップ装置の概要ならびに発生メカニズム(推定)

定格回転数4800(回転/分)が約5300(回転/分)の過速度になると遠心力がバネ力を上回り、シャ断子が飛び出すことで、過速度トリップ装置を作動させるトリガーを押し、タービンを停止させる。

推定原因
バネ先端部と上部コイルとの間に隙間が生じていたことにより、過速度トリップ試験油圧リセット操作において、シャ断子が上下運動し、押さえバネ先端に繰り返し荷重が加わることで、先端部が疲労破壊し、2度にわたり欠損した。
↓
欠損片がシャ断子の可動部に挟まってシャ断子の動きを阻害。
↓
シャ断子が動作せず。

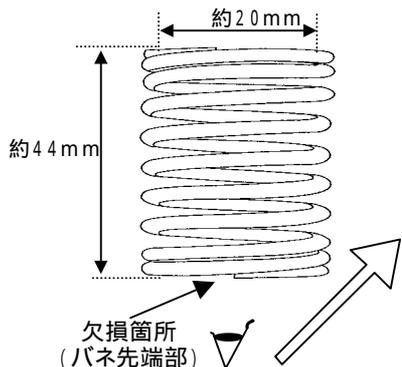
シャ断子押さえバネの欠損箇所
