図 - 2 美浜発電所3号機 C - 主給水ポンプ(予備待機中)点検結果概要図

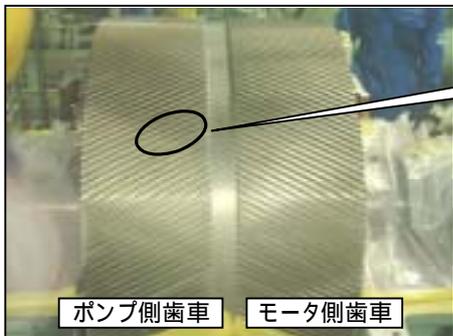
主給水ポンプ増速機大歯車

大歯車の点検結果

205枚の歯のうち、5枚の歯の一部に浸透指示模様が認められた。

破面観察の結果、疲労割れに見られる特徴を有する模様を確認した。

(推定原因)

これまでの運転により、経年的に歯車の当り面にずれが生じ、歯幅全体に分散していた力が片当り箇所集中。

歯当り箇所での力が繰り返し作用し、傷が発生、進展したものと推定。

- ・次回定期検査で、当該増速機の大・小歯車を新品に取り替える。
- ・次回定期検査までの間は、浸透指示模様が認められた歯車を周方向で切削加工などの応急措置を講じ、当該給水ポンプを復旧し、予備機として待機させる。
- ・点検項目に、分解点検時の歯当り確認を追加する。

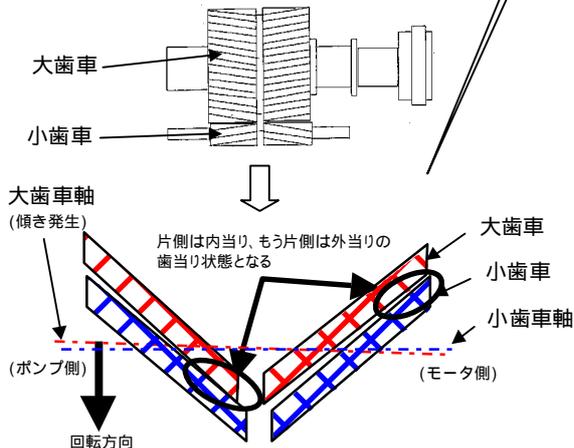
歯当り状況図

歯の当りが、歯幅の全体に当たっていないこと(片当り)を確認した。
