図 - 6 大飯発電所3号機 回収した異物の調査結果

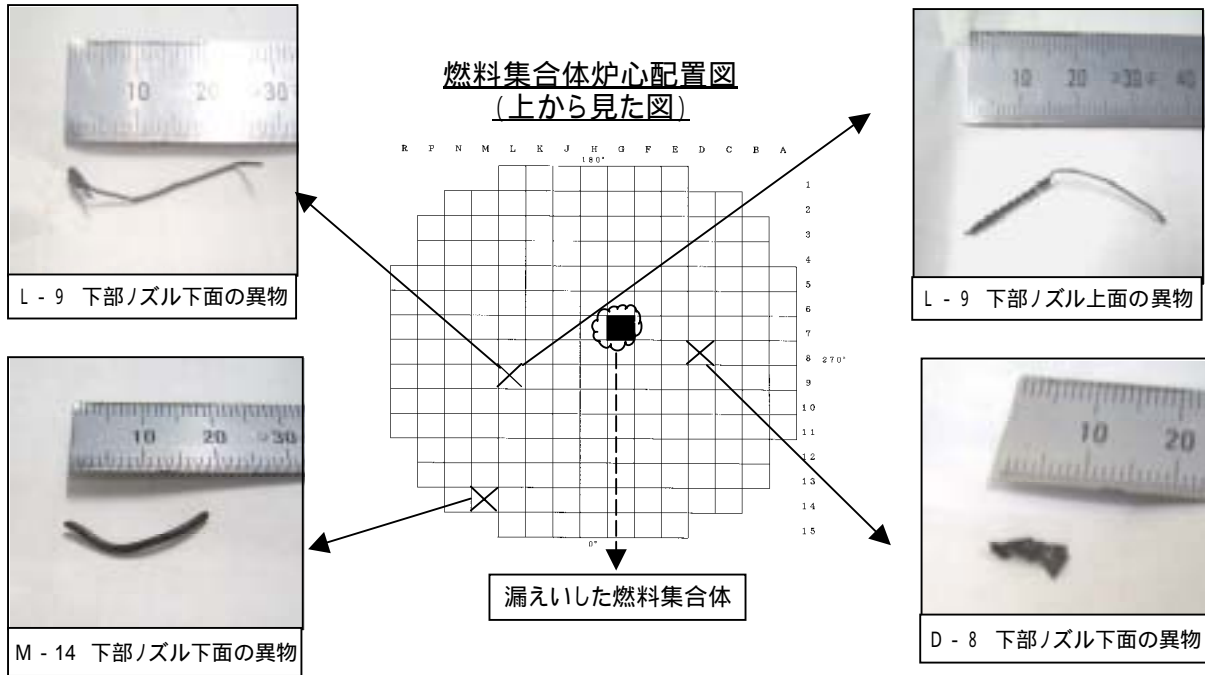
異物の状況

燃料集合体	調査結果	形状	形状等から推定されるもの
D - 8	磁性あり たて約5mm×長さ約10mm	薄板状	電気ドリルでの穴あけ加工時に発生する金属片(微小な切断くず)
M - 14	磁性あり 約1.2mm×長さ約18mm	針金状	作業で一般に使用する針金の切断片
L - 9	磁性なし 約0.5mm×長さ約25mm	ワイヤー状	ナット廻り止めに使用するワイヤーの切断片
	磁性なし 約0.5mm×長さ約33mm	ワイヤー状

金属くずが発生する可能性のある作業
燃料取替クレーン高速化工事 (電気ドリルでの穴あけ作業)
ポアラークレーン点検作業 (廻り止めワイヤー使用) 換気空調設備工事 (ダクトの仮止めに針金使用)
燃料取替クレーン高速化工事 (廻り止めワイヤー使用)

「磁性あり」は鉄製、「磁性なし」はステンレス製と推定される。
