原子炉容器上部ふた制御棒駆動装置取付管台の点検状況

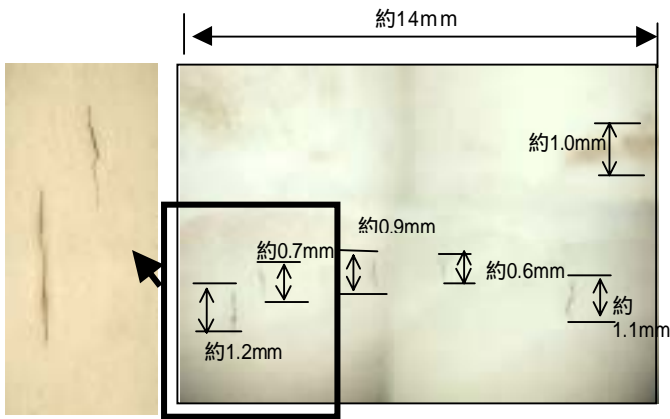
1回目 (手入れ0.5mm) : 表層部

・結晶粒界に沿った直線的な形状

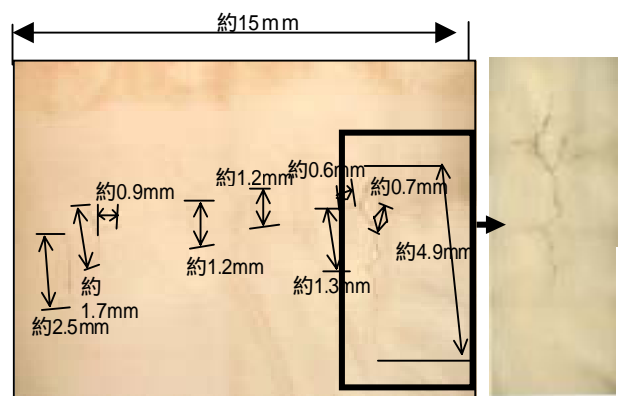
3回目 (手入れ計3mm) : 内面部

・結晶粒界に沿った枝分かれの形状
・内面にいくほど長くなっている

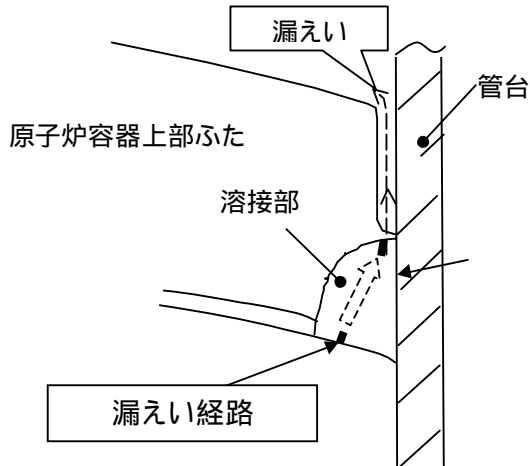
漏えい推定経路

溶接部270°付近の 溶接部表面部から
溶接部上端部が、き裂の進展により貫通し、
管台と上部ふたのすき間を通じて漏
えいしたものと推定
