図 - 2 大飯発電所3号機 原子炉容器上部ふた制御棒駆動装置取付管台の点検状況

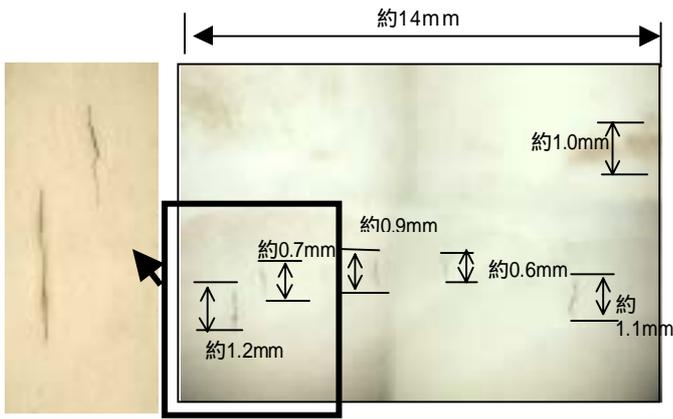
1回目 (手入れ0.5mm) : 表層部

・結晶粒界に沿った直線的な形状

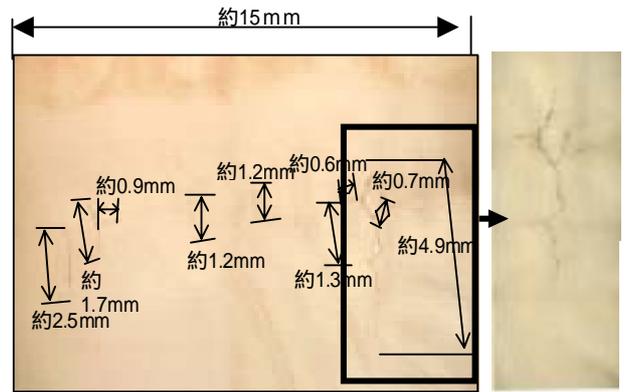
3回目 (手入れ計3mm) : 内面部

・結晶粒界に沿った枝分かれの形状  
・内面にいくほど長くなっている

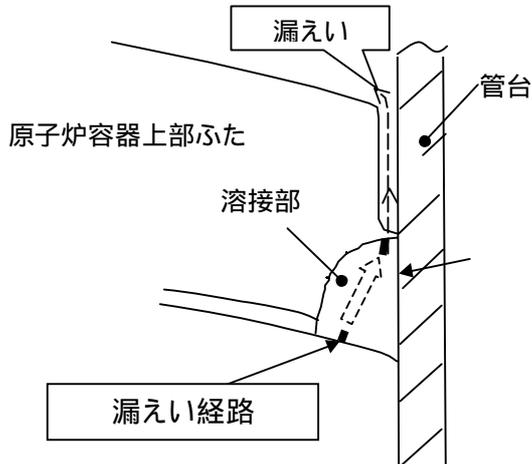
漏えい推定経路

溶接部270°付近の 溶接部表面部から  
溶接部上端部が、き裂の進展により貫通し、  
管台と上部ふたのすき間を通じて漏  
えいしたものと推定
