美浜発電所3号機2次系配管破損事故に係る 大飯発電所1号機の点検結果

平成16年8月9日に発生した美浜発電所3号機2次系配管破損事故に鑑み、大飯発電所1号機において、平成16年9月24日に原子炉を停止し、美浜発電所3号機で破損した配管と同位置にあるオリフィス下流部他の点検を行いました。その結果がまとまりましたので報告します。

平成16年10月8日

関西電力株式会社

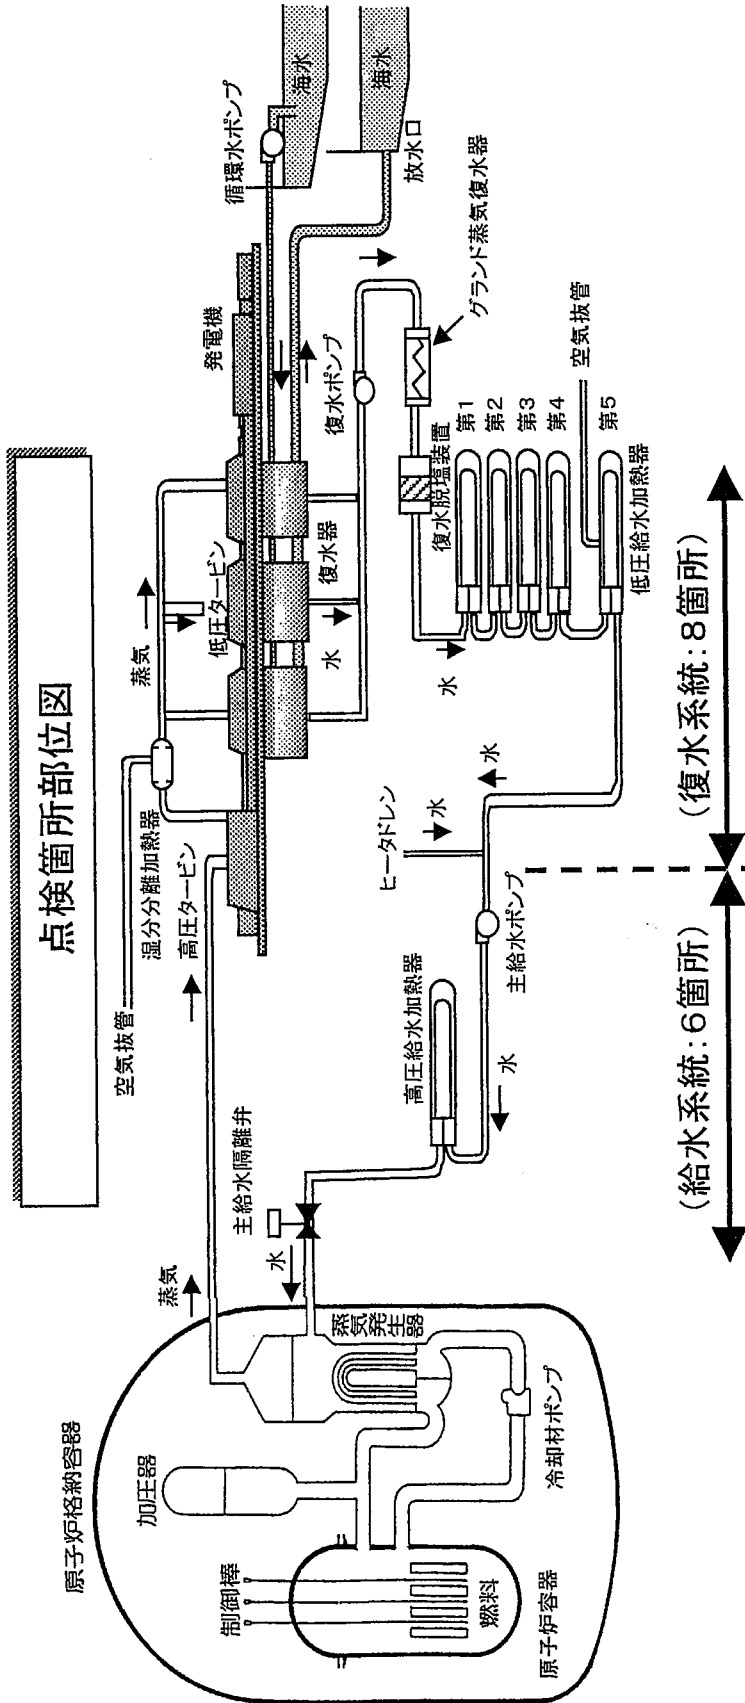
添付資料-1 : 点検箇所部位図

1	美浜3号機当該部位と同一位置のオリフィス下流部位	—	2箇所 [134-30, 134-43]	2箇所
2	その他の復水系統、給水系統オリフィス下流部位	0(4)※箇所 [206-12, 207-12, 208-12, 209-11]	4箇所 [91-5, 91-13, 91-21, 91-34]	4(4)※箇所
3	経済産業大臣指示文書に基づき調査によって必要と判断した点検箇所	0箇所	0箇所	0箇所
4	大飯1号機主給水配管減肉事象に伴う追加点検箇所	6箇所 [206-12, 207-12, 208-12, 209-11, 166-64, 166-65]	0箇所	6箇所
5	原子力安全・保安院の指示による追加点検箇所	0箇所	2箇所 [32-7, 159-18]	2箇所
				計 14箇所

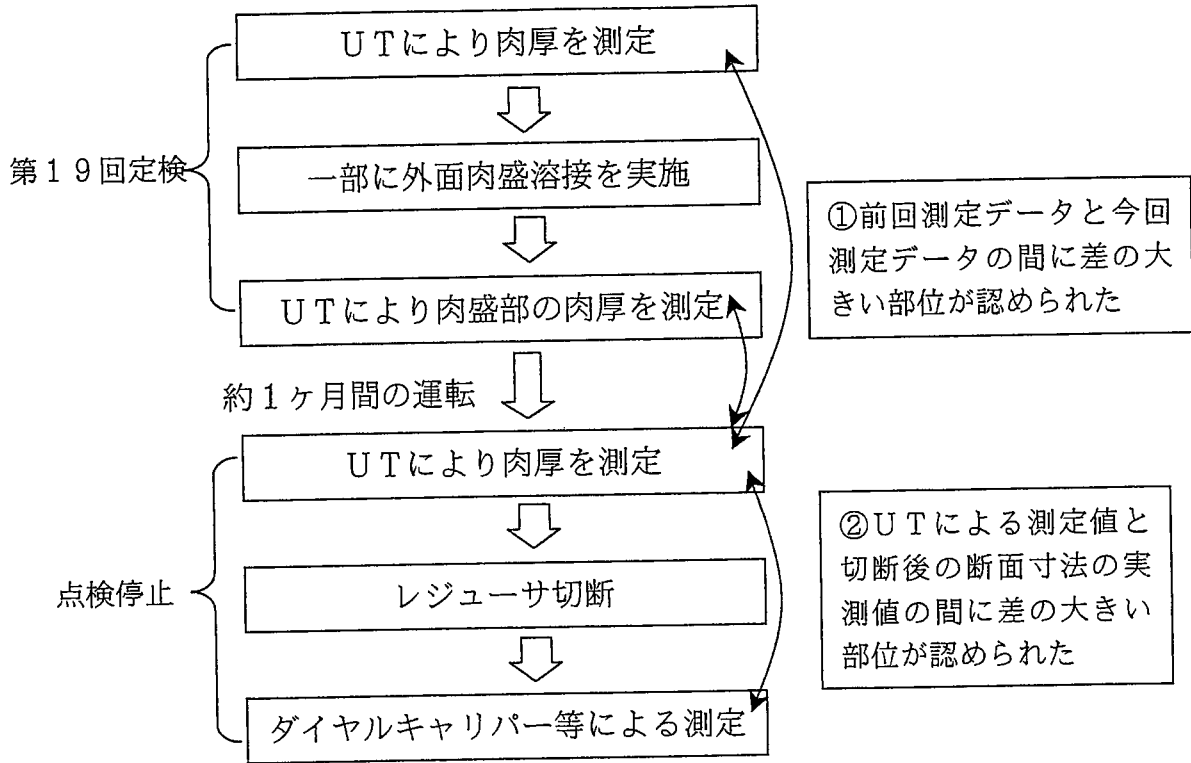
2. 経緯

今回のUTによる肉厚測定の結果、測定データが前回の第19回定検時の測定データ(平成16年6月)と傾向が異なっていた。(添付-1)

原因は、第19回定検時の肉盛溶接後、レジューサ表面に防錆塗装を施したことにより、測定ポイントのマーキングが消されたことから、今回の測定ポイントが前回の測定ポイントと異なったためである。

当初、肉盛溶接部の肉厚の評価については、第19回定検時の肉盛溶接前後の肉厚測定値をもとに肉盛厚さを求め、測定値から肉盛厚さを差し引くことにより、母材部の肉厚を評価することとしていたが、測定ポイントが変わり評価できなくなったことから、当該部の取替補修に伴う配管切断後、測定ポイントの断面寸法を実際にダイヤルキャリパー(※1)やノギス(※2)で測定(以下実測と記す)することで、肉盛溶接部の母材部の厚さを評価した。(肉盛溶接部以外についても測定ポイントの断面寸法を測定)(添付-2)

余寿命を確認するために点検を実施した1箇所 (低圧第4給水ヒータドレン管、番号32-7) については、今回の点検停止中に当該部位の取替補修を行いました。
