平成 16 年 10 月 25 日
関西電力株式会社

定期検査中プラントの 2 次系配管肉厚測定結果について

高浜発電所4号機 第15回定期検査における 2次系配管肉厚測定結果について

大飯発電所4号機 第9回定期検査における
2次系配管肉厚測定結果について（中間報告）

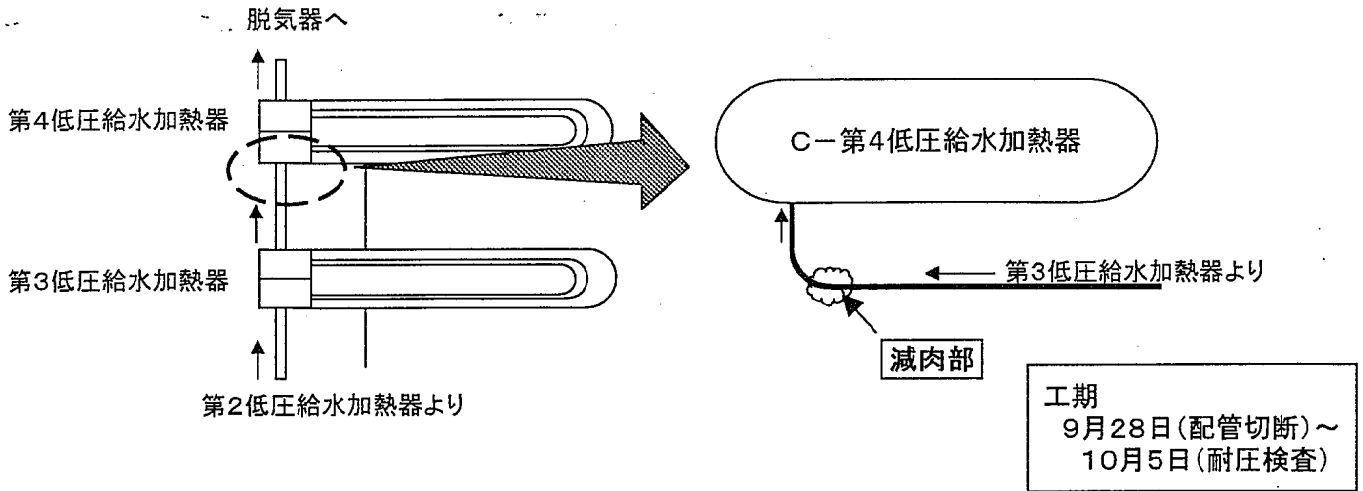
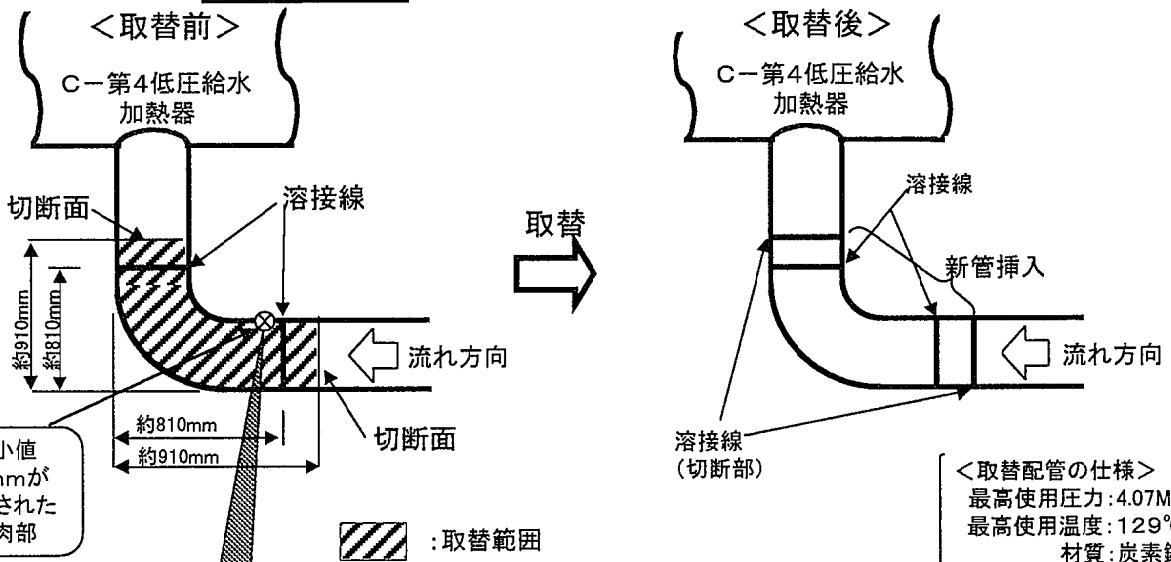
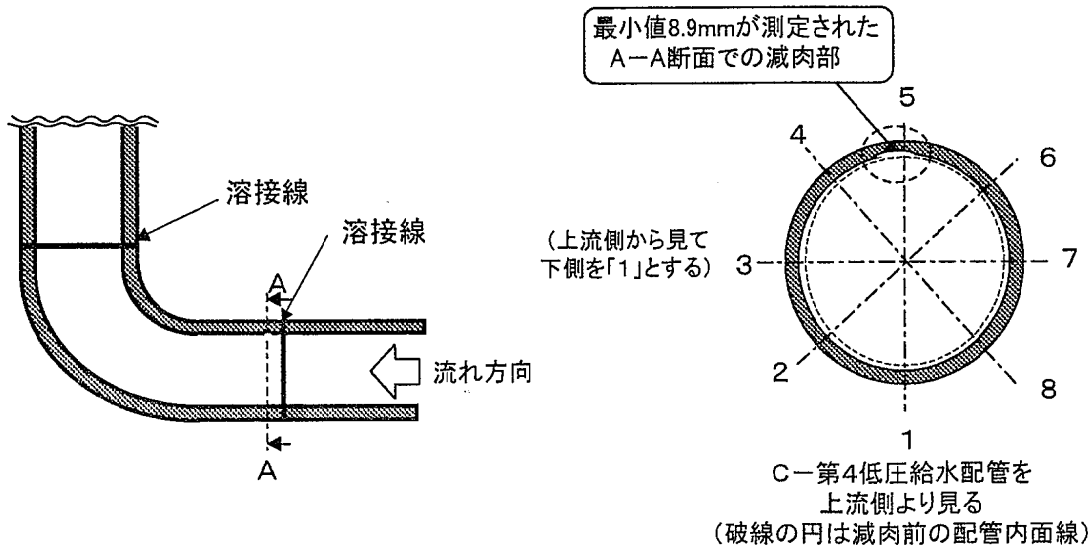
(C第4低圧給水加熱器入口配管)

- a. C第4低圧給水加熱器入口管エルボ（余寿命0.4年）
（復水管（10/12）90°エルボ）

150	4	復水管(5/12) 90° エルボ	12.7	9.1	8.8	1.6	0.6	その他	復水	同上
152	7	復水管(7/12) 45° 曲管	12.7	10.1	8.8	4.7	3.7	その他	復水	同上
155	7	C第4低圧給水加熱器入口配管エルボ	12.7	8.9	8.8	0.4	—	主要	復水	今回の定検で炭素鋼に取替済 (測定記録の詳細は別添-1参照)
156	5	復水管(11/12) 90° エルボ	12.7	9.2	8.8	2.7	1.7	主要	復水	次回定検にてステンレス管に取替を計画する。

余寿命評価において、余寿命1年以下の評価であった下記3箇所については、9月28日までに同材料の配管に取り替えた。

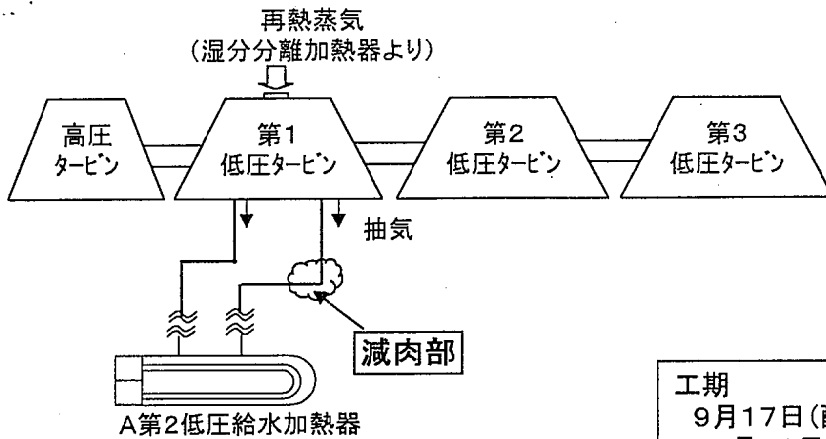
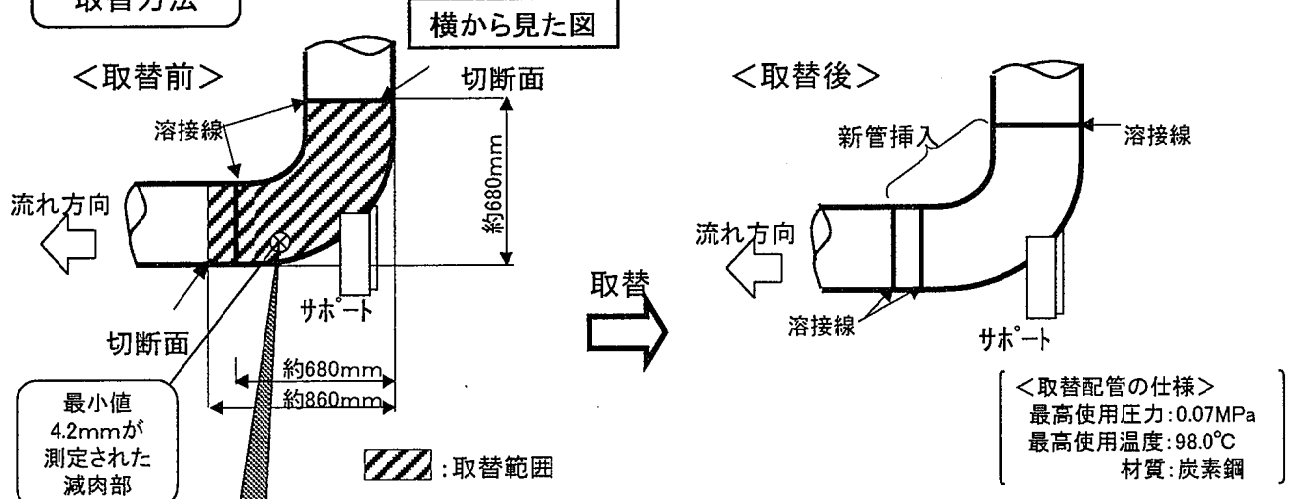
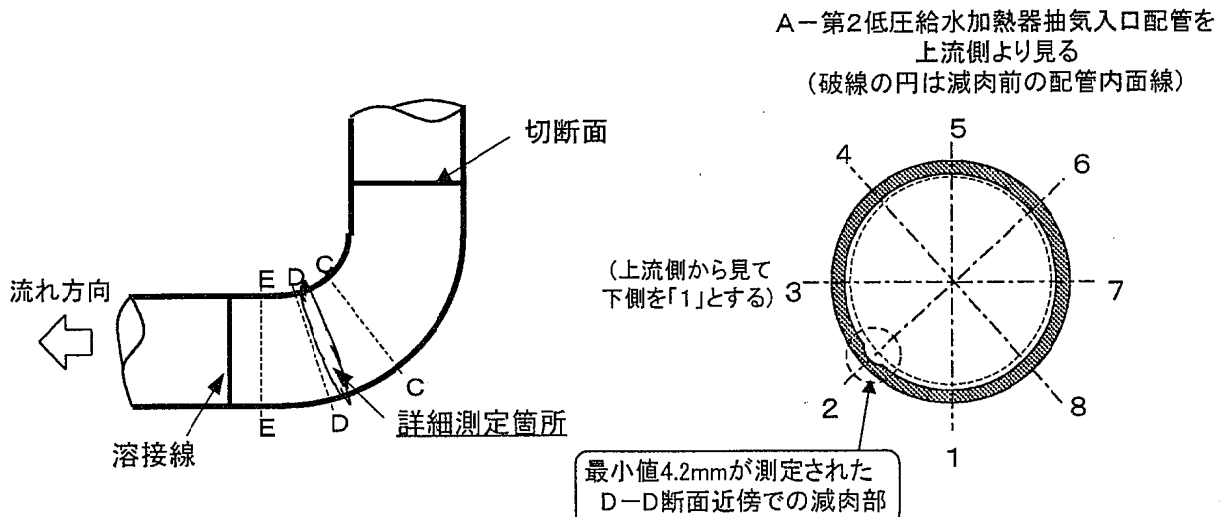
(A第2低圧給水加熱器抽気入口配管)

- a. A第2低圧給水加熱器抽気入口管エルボ（余寿命1.0年）
（復水器（A）第1、第2抽気管90°エルボ）
- b. C第2低圧給水加熱器抽気入口管エルボ（余寿命0.5年）
（復水器（C）第1、第2抽気管90°エルボ）

工期
 9月17日(配管切断)～
 9月21日(溶接後の浸透探傷検査)

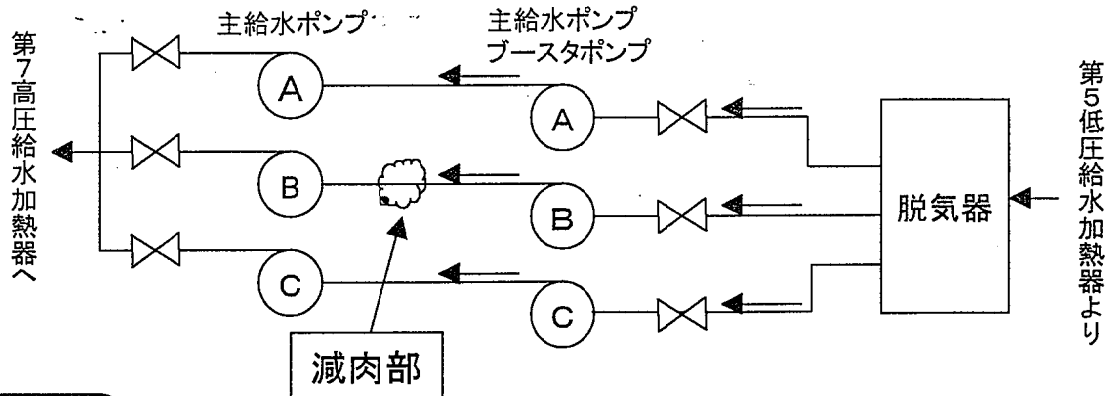
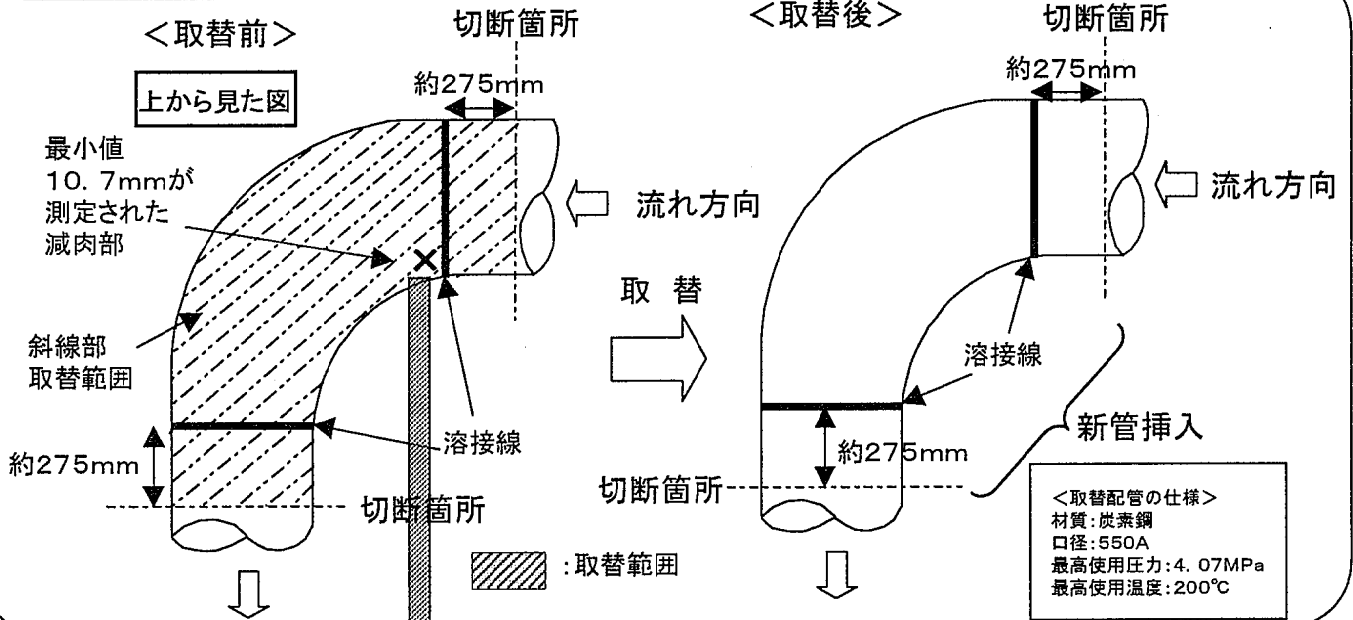
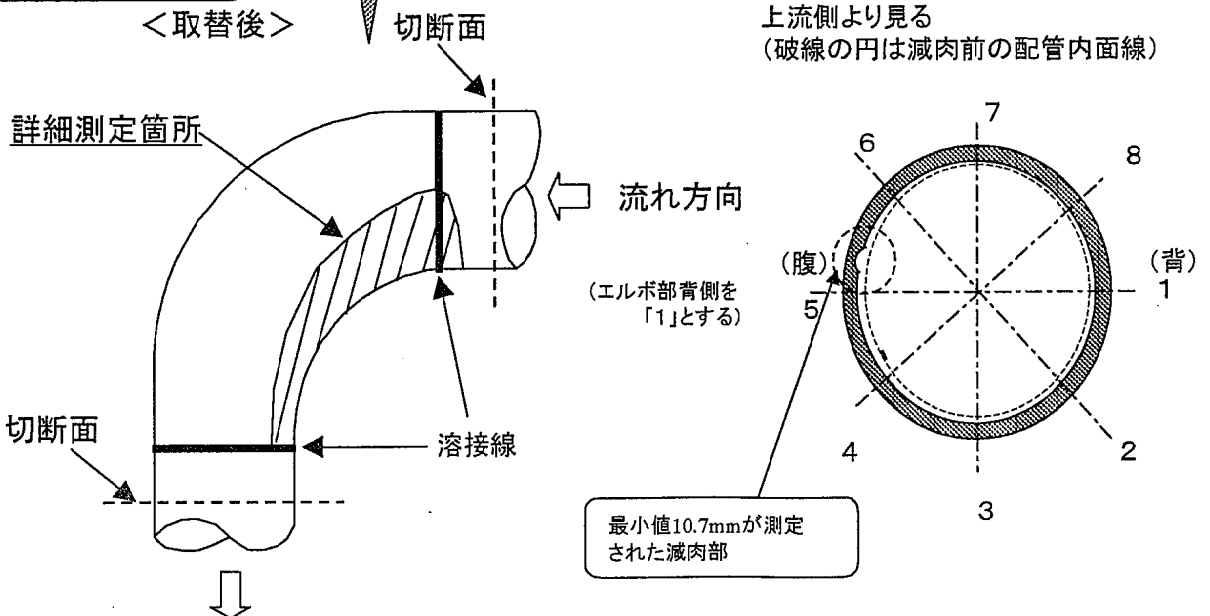
(B-主給水ポンプブースタポンプ吐出管)

必要厚さを下回る部位1箇所（B－主給水ポンプブースタポンプ吐出管エルボ部）が確認された。

スケルトン 図番号	部位 番号	名称	公称 肉厚 (mm)	測定 最小値 (mm)	計算 必要厚さ (mm)	今回定検 での余寿 命(年)	次回定検 時点での 余寿命(年)*	部位 分類	系統名	対応
14	5	主給水ポンプブースタポンプ吐出管(2/3)	15.0	10.7	10.9	-	-	主要	給水	今定検で取替え中。 (測定記録の詳細は別添-1参照)

必要厚さを下回ったB－主給水ポンプブースタポンプ吐出管エルボ部については、同材料の配管に取替えを実施中。

材質:炭素鋼
口径:550A
最高使用圧力:4.07MPa
最高使用温度:200°C
