平成16年 11月 1日
関西電力株式会社

大飯発電所4号機 第9回定期検査における
2次系配管肉厚測定結果について

大飯発電所4号機における
B-主給水ポンプブースタポンプ吐出管の減肉について

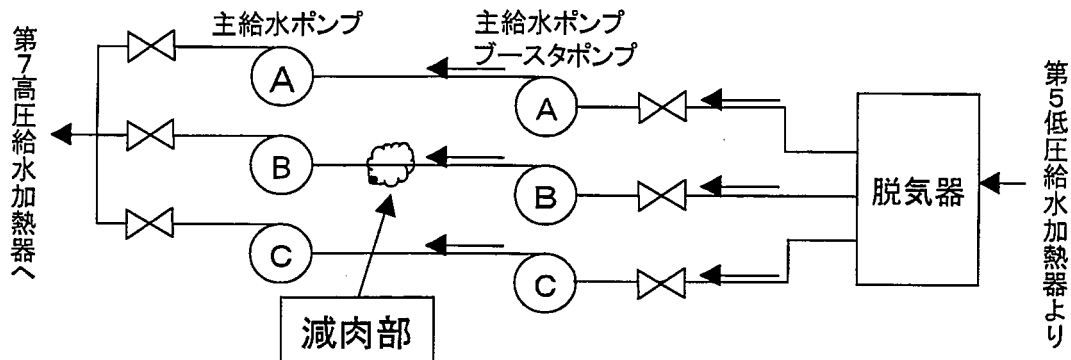
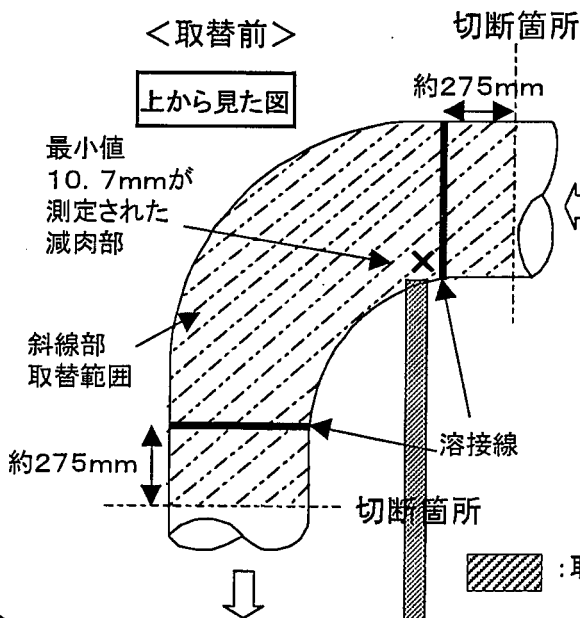
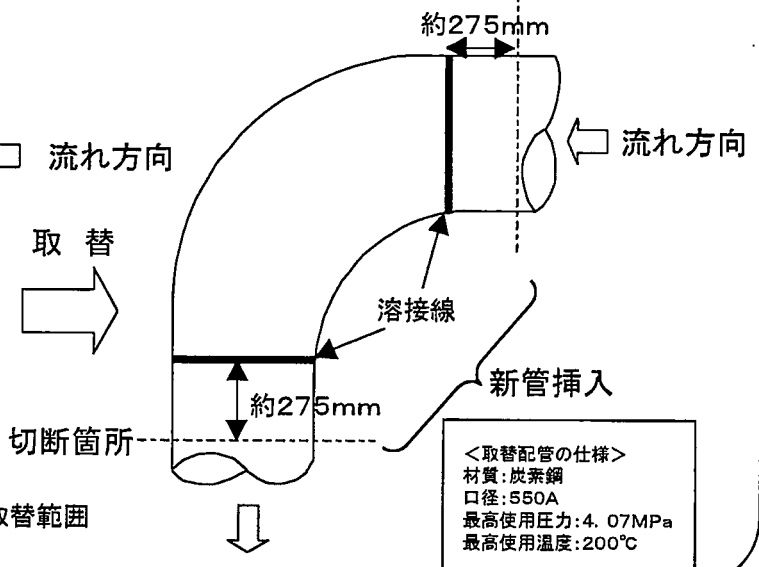
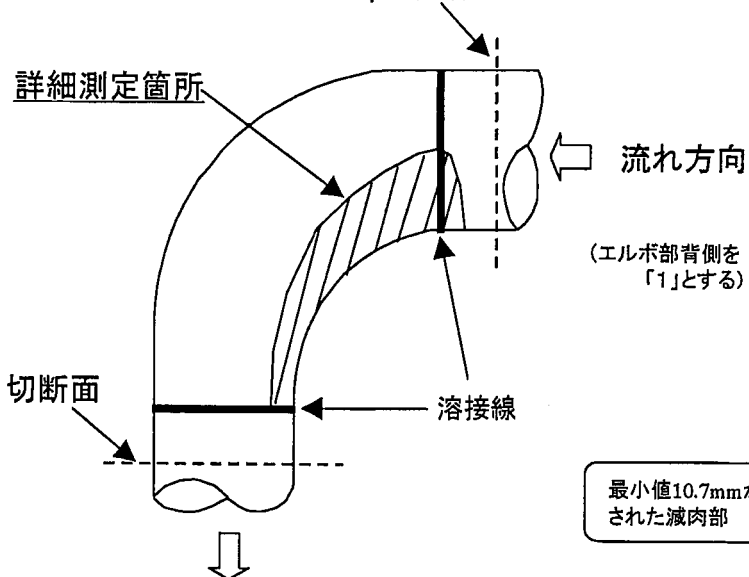
取替補修概要図

スケルトン 図番号	部位 番号	名称	公称 肉厚 (mm)	測定 最小値 (mm)	計算 必要厚さ (mm)	今定期検査 での余寿命 (年)	部位 分類	系統名	対応
14	5	主給水ポンプブロースタポンプ吐出管(2/3) 90°エルボ	15.0	10.7	10.9	-	主要	給水	今定期検査で同種(炭素鋼)管に取替済。 (測定記録の詳細は別添-1参照)

(B-主給水ポンプブースタポンプ吐出管)

計算必要厚さを下回ったB-主給水ポンプブースタポンプ吐出管エルボ部については、同材料の配管に取替えた。

取替方法

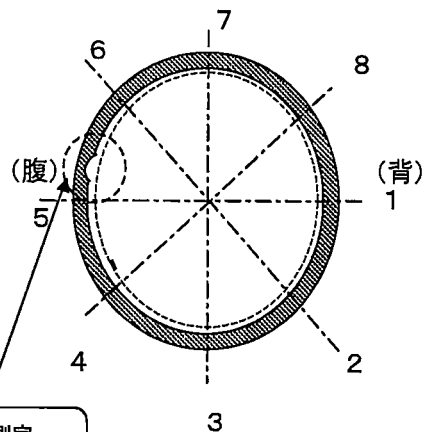
B-主給水ポンプブースタポンプ吐出管
上流側より見る
(破線の円は減肉前の配管内面線)

最小値10.7mmが測定された減肉部

大飯発電所4号機第9回定期検査2次系配管の肉厚測定において、B-主給水ポンプブースタポンプ吐出管に減肉が確認された。

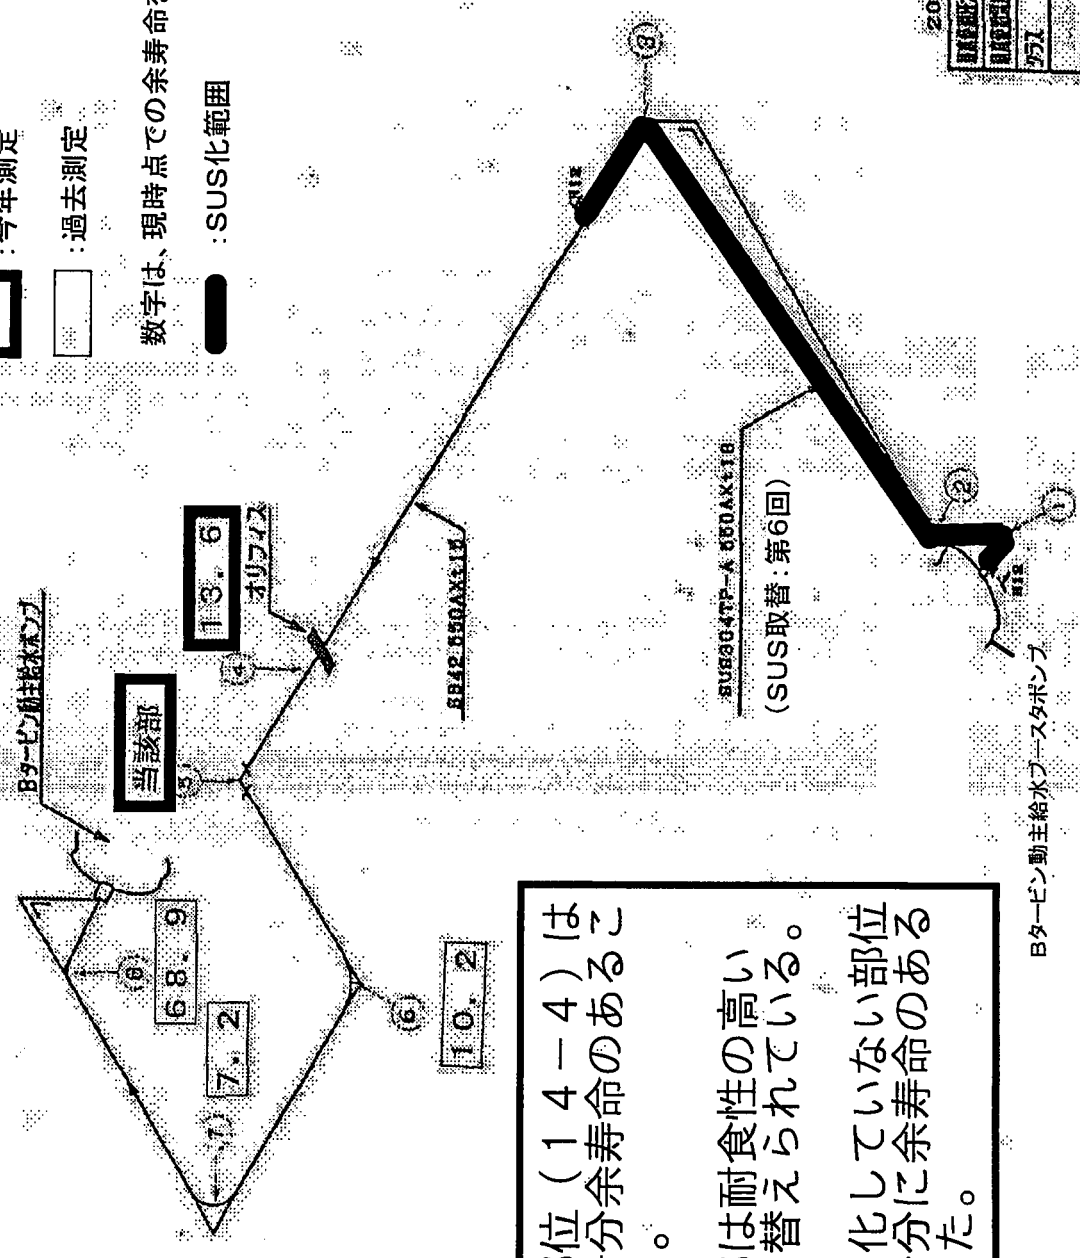
014
 主

○当該部直近部位(14-4)は今回測定し十分余寿命のあることを確認した。
 ○ポンプ吐出部は耐食性の高いSUSに取り替えられている。
 ○また、SUS化していない部位について也十分に余寿命のあることを確認した。

2001.3.20 現
圧力 4.07 MPa
流量 200 t
757
大阪4号機
主給水ポンプ
ポンプ吐出管(2/3)
2001.3.20

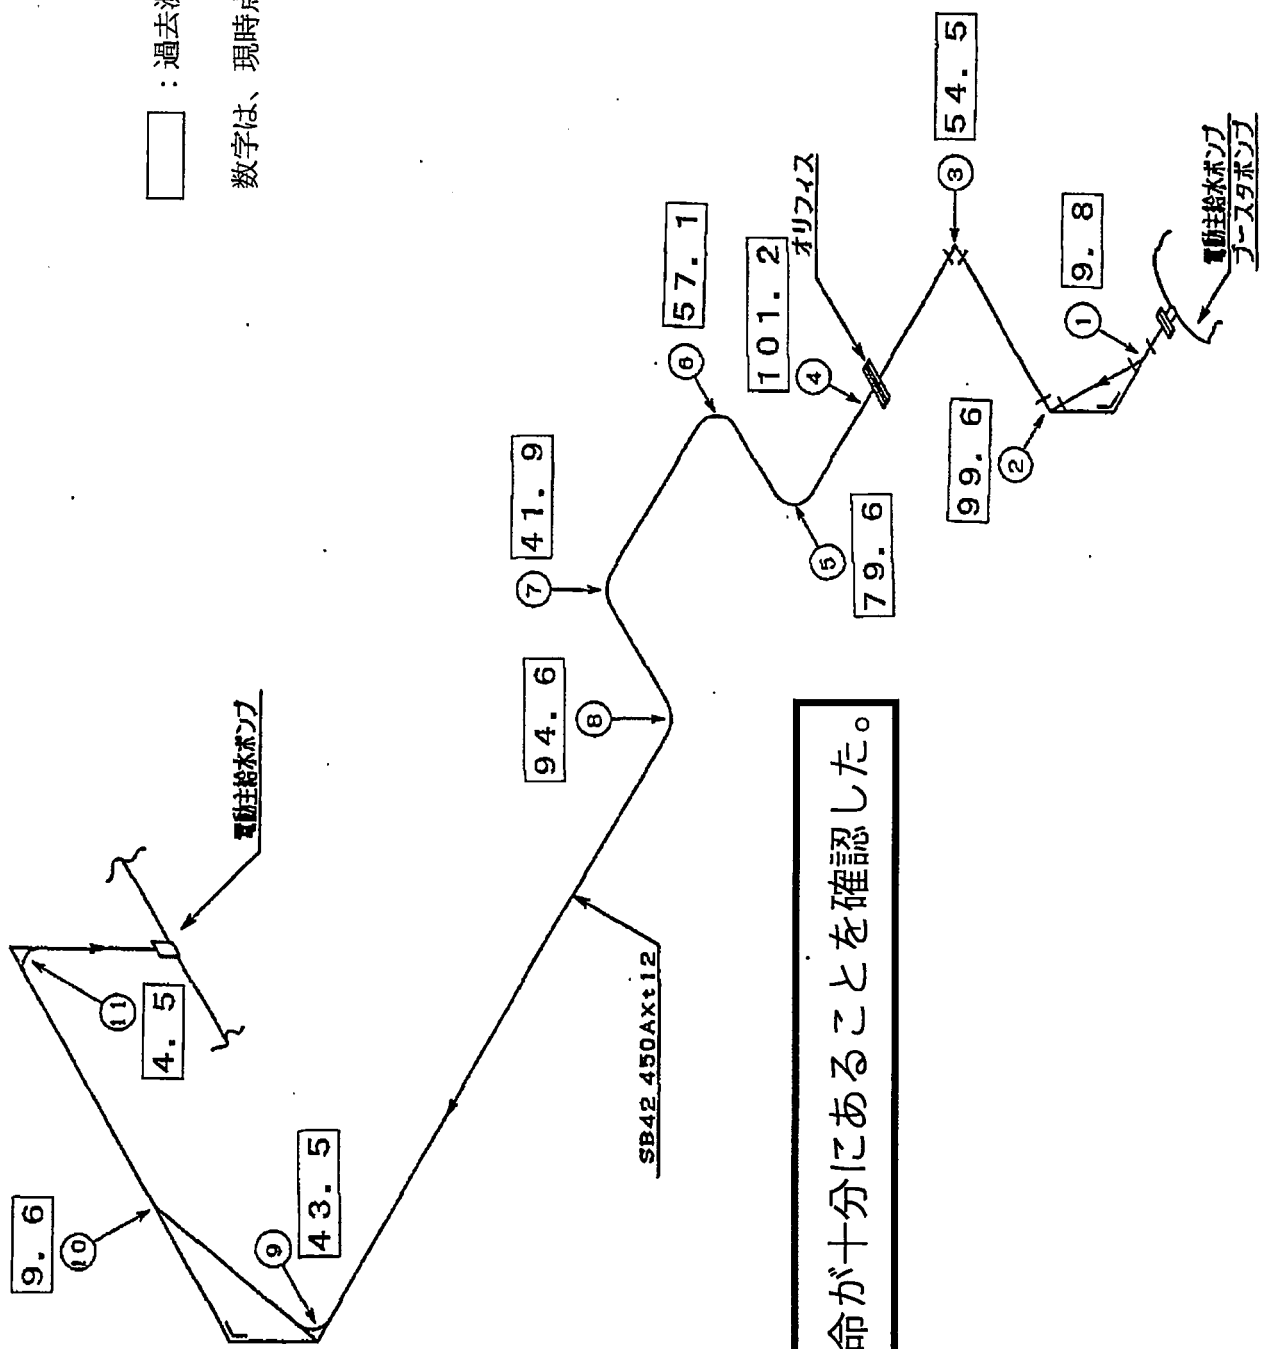
015

○余寿命が十分にあることを確認した。

設計使用圧力	3.58 MPa
設計流量	200 G
クラス	
大飯4号機	
LI-02001	主給水ポンプブースタポンプ吐出管 (3/3)

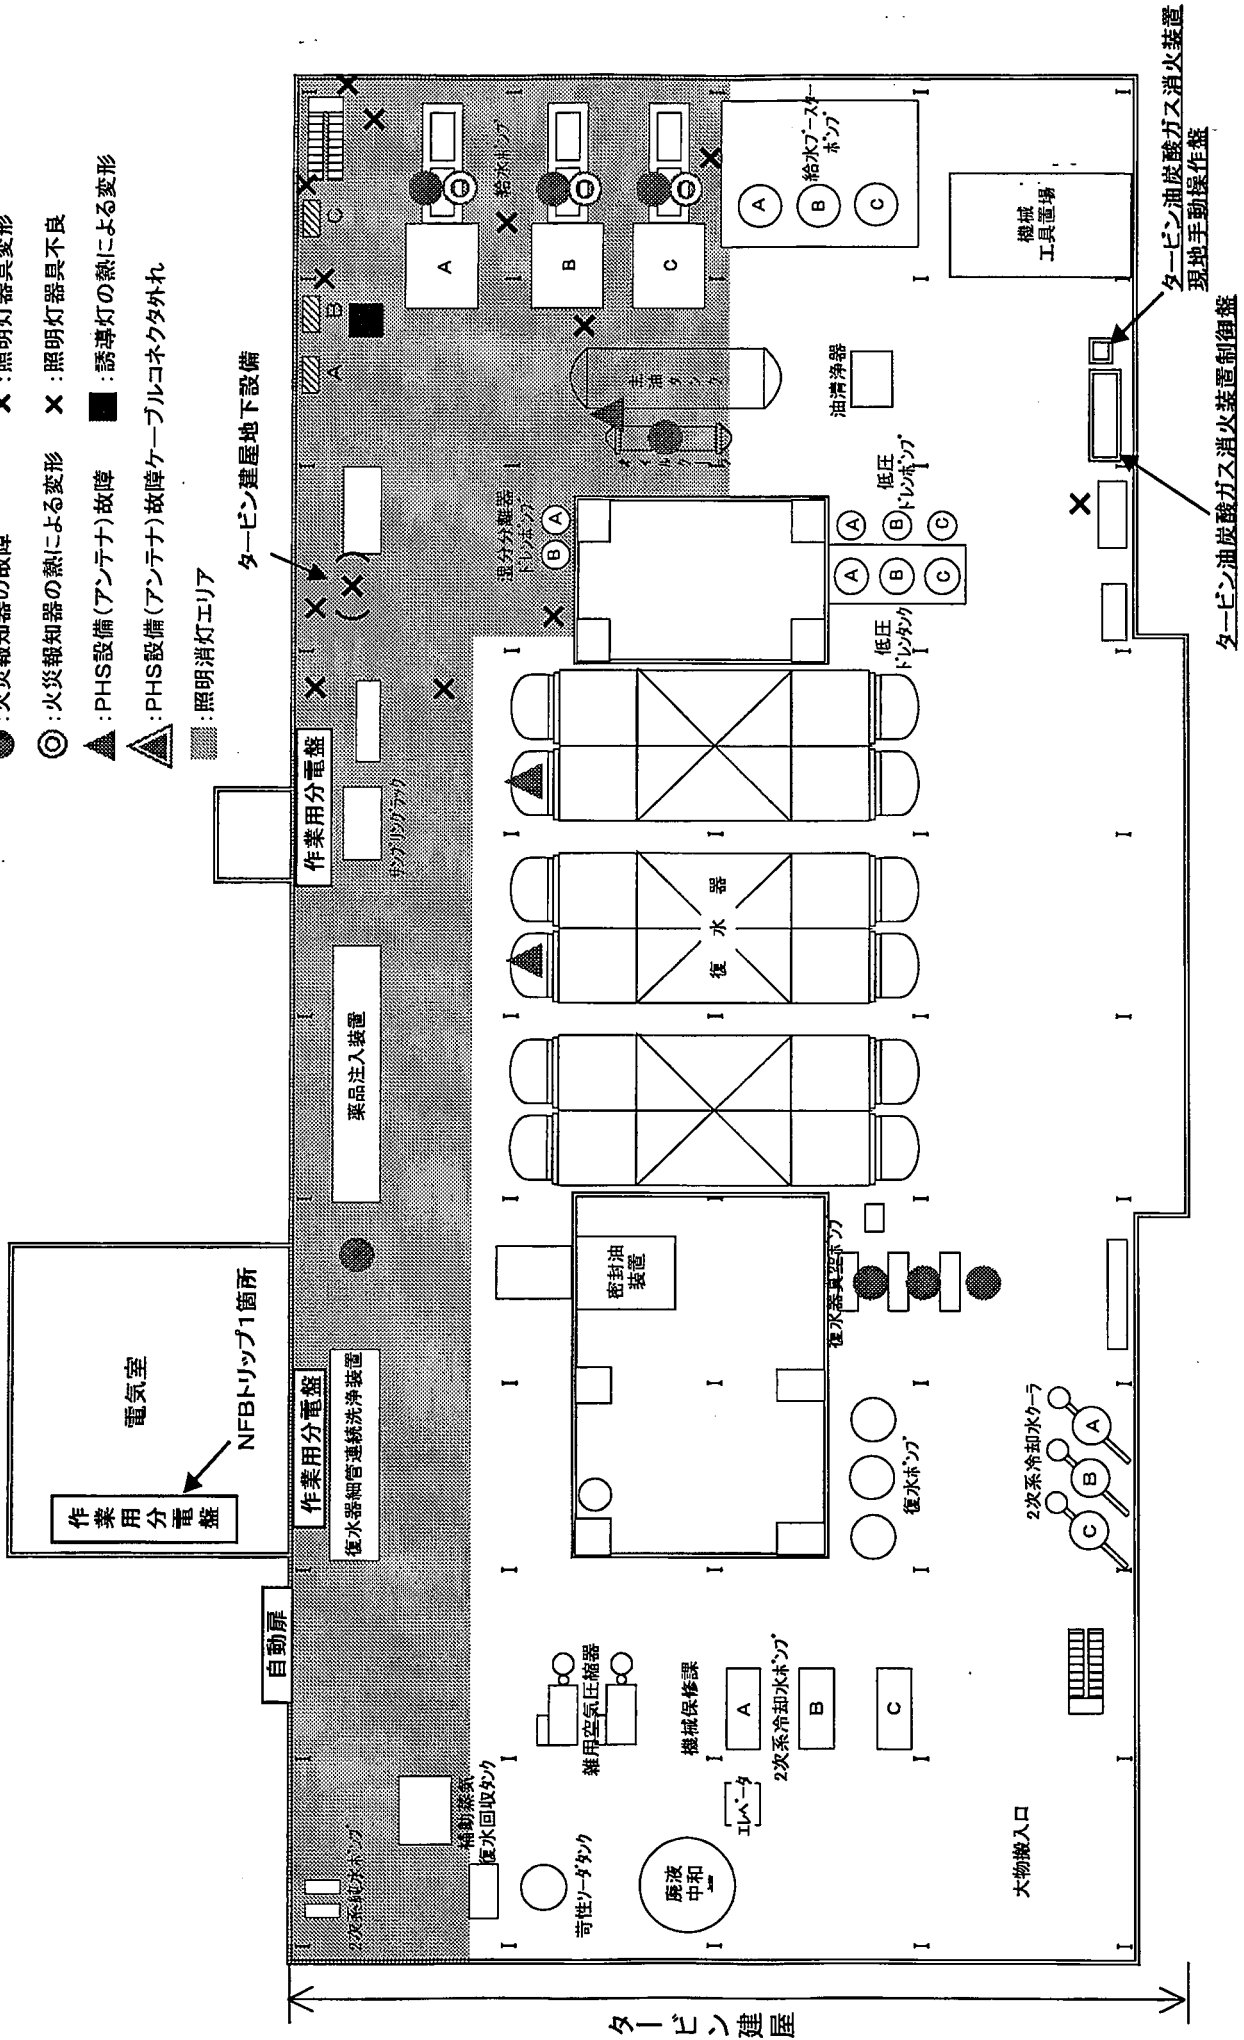
タービン建屋 1階 (EL4.0M)

- : 火災報知器の故障
- ⊗ : 火災報知器の熱による変形
- ▲ : PHS設備(アンテナ)故障
- ▲ : PHS設備(アンテナ)故障ケーブルコネクタ外れ
- : 照明消灯エリア
- ⊗ : 照明灯器具変形
- ⊗ : 照明灯器具不良
- : 誘導灯の熱による変形

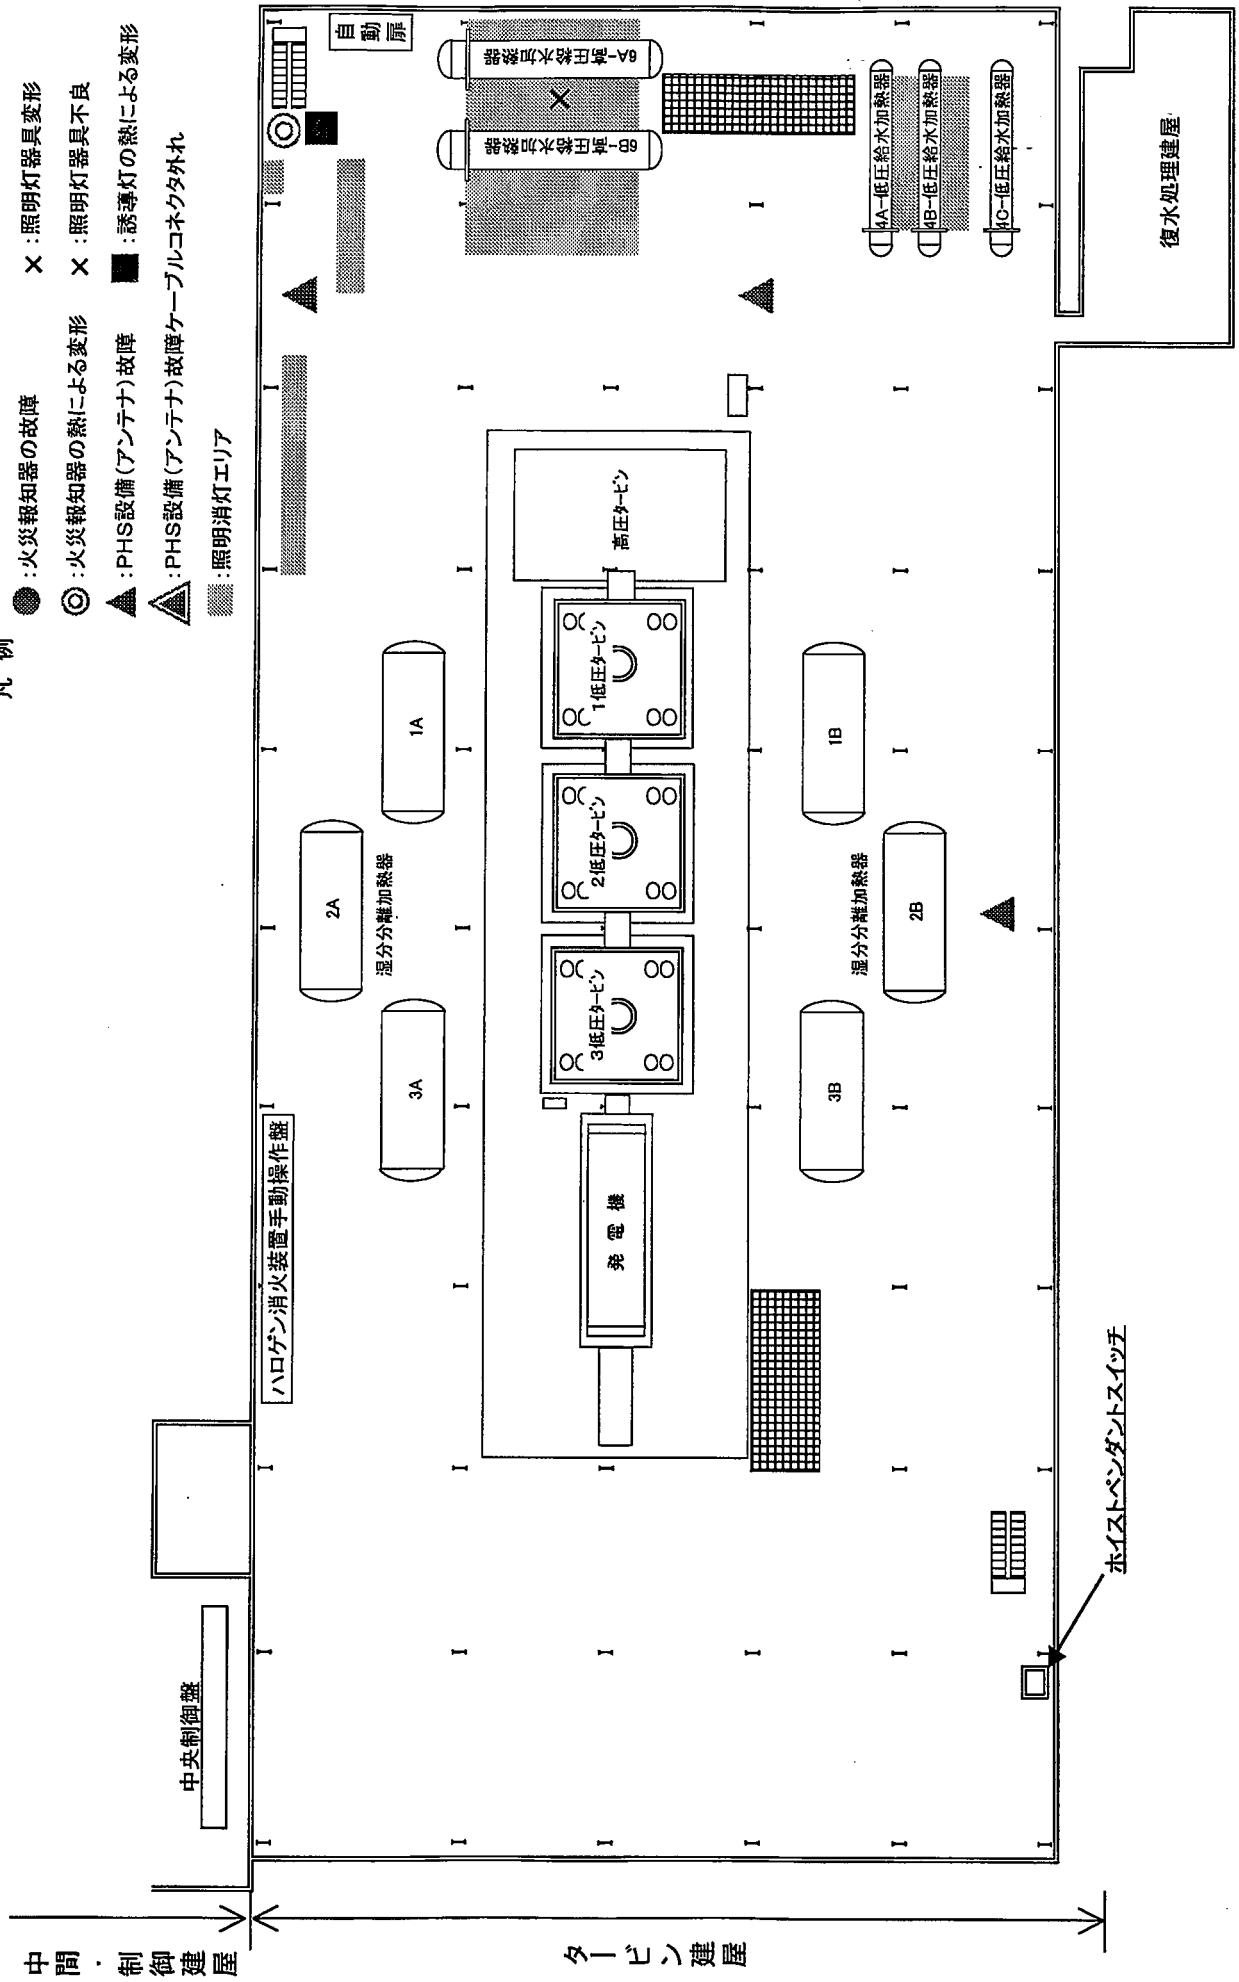
タービン建屋 3階 (EL17.0M)

- : 火災報知器の故障
- ⊗ : 照明灯器具変形
- ⊙ : 火災報知器の熱による変形
- ⊗ : 照明灯器具不良
- ▲ : PHS設備(アンテナ)故障
- : 誘導灯の熱による変形
- ▲ : PHS設備(アンテナ)故障ケーブルコネクタ外れ
- : 照明消灯エリア
