図-2 大飯発電所3号機 原子炉容器上部ふた制御棒駆動装置取付管台の漏えいについて

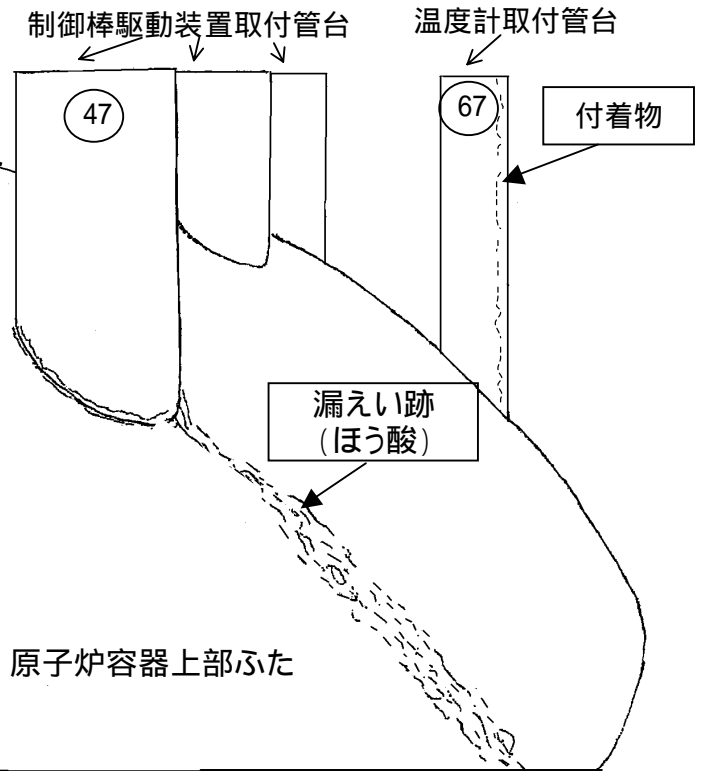
原子炉容器上部ふたの付着物状況図 (A)

漏えい跡が認められた管台 47

付着物が認められた管台 67

試運転時(平成3年)に上部シール部から漏えいした事象があり、その漏えい跡が残っていた可能性が高いと推定

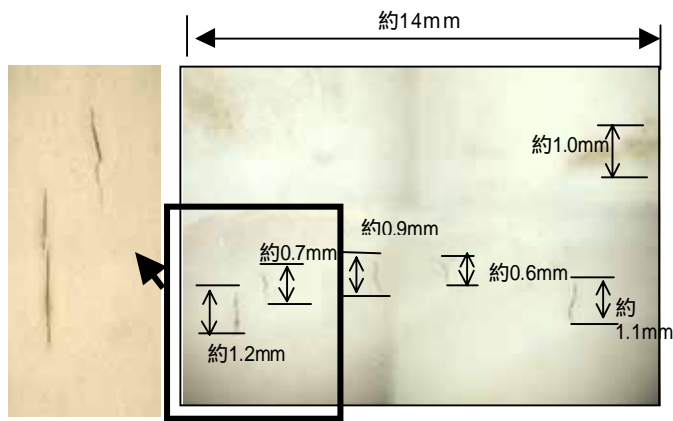
1回目 (手入れ0.5mm) : 表層部

・結晶粒界に沿った直線的な形状

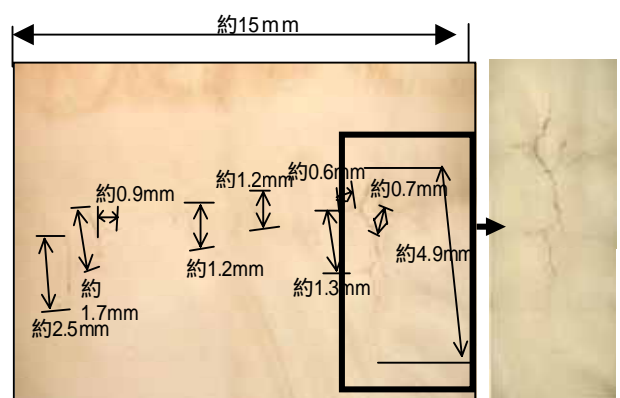
3回目 (手入れ計3mm) : 内部

・結晶粒界に沿った枝分かれの形状
・内部にいくほど長くなっている

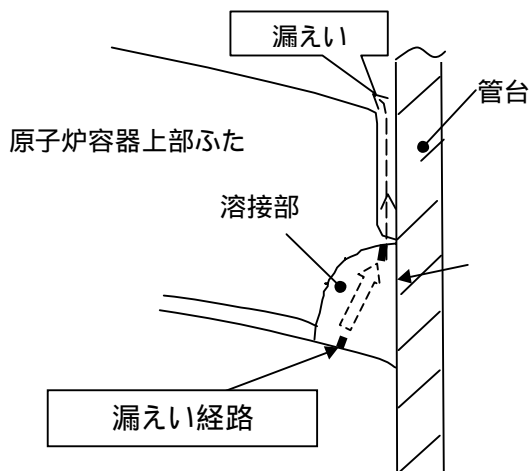
漏えい推定経路

溶接部270°付近の 溶接部表面部から溶接部上端部が割れの進展により貫通し、管台と上部ふたのすき間を通じて漏えいしたものと推定

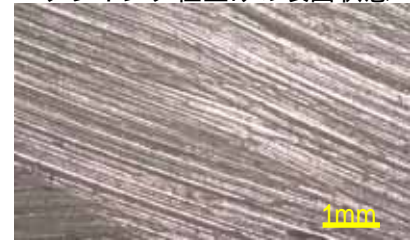
グラインダ仕上げの表面状態

初期割れ発生の原因は、溶接施工によるブローホール等の可能性も否定できないが、溶接部の表面仕上げ(バフ仕上げ)が行われなかったことに起因して、引張り残留応力が発生したことにより応力腐食割れが発生した可能性が高い

グラインダ仕上げの場合は、ごく表層部に約770MPaと比較的大きな引張り残留応力の発生を確認

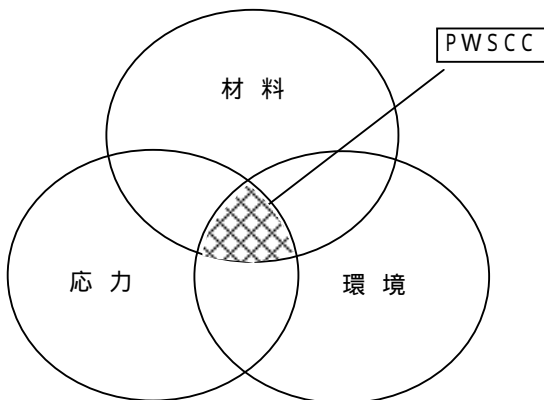
材料試験データ

材 料 (600系ニッケル基合金)
高温水中でのPWSCC発生試験
・約300MPa以上でSCC感受性あり
応 力
応力解析
・溶接部内部は引張り応力
環 境
PWSCC発生に関する温度影響確認試験
・約290℃でも進展(運転中環境下)
材料・応力・環境ともPWSCC発生領域
進展はPWSCC
