美浜発電所 3号機における 2次系配管破損事故について（第8報）
（法令に基づく定期検査の開始について）

平成16年 8月13日
関西電力株式会社

（添付資料）美浜発電所 3号機 第 2 1回定期検査の概要

美浜発電所3号機 第21回定期検査の概要

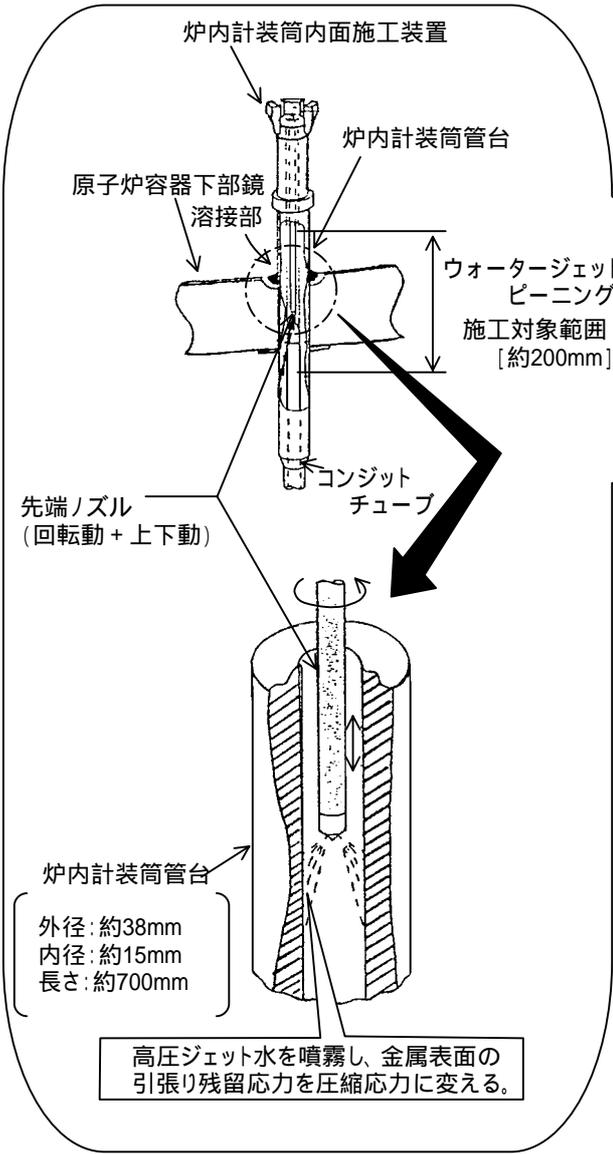
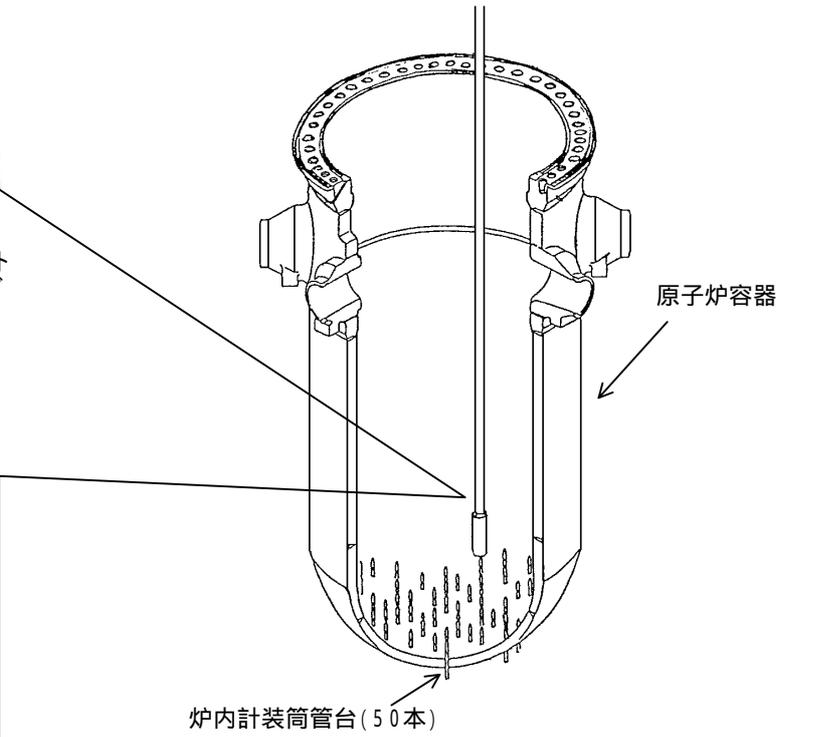
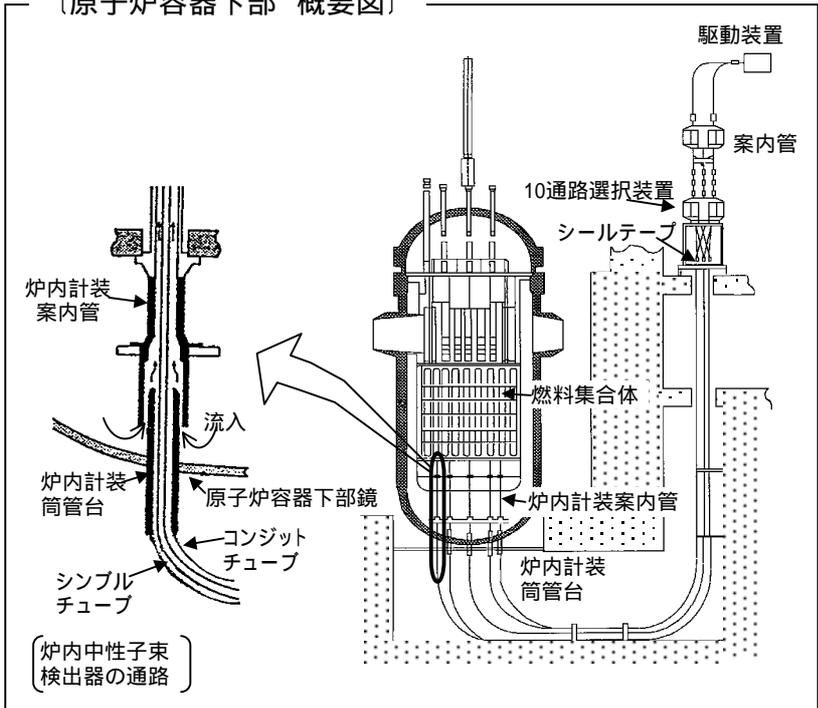
図 - 1 炉内計装筒管台予防保全対策工事概要図

炉内計装筒管台の1次系水質環境下における応力腐食割れに対する予防保全対策として、金属表面の引張り残留応力を圧縮応力に変えるため、炉内計装筒管台の内表面にウォータージェットピーニングを施工する。

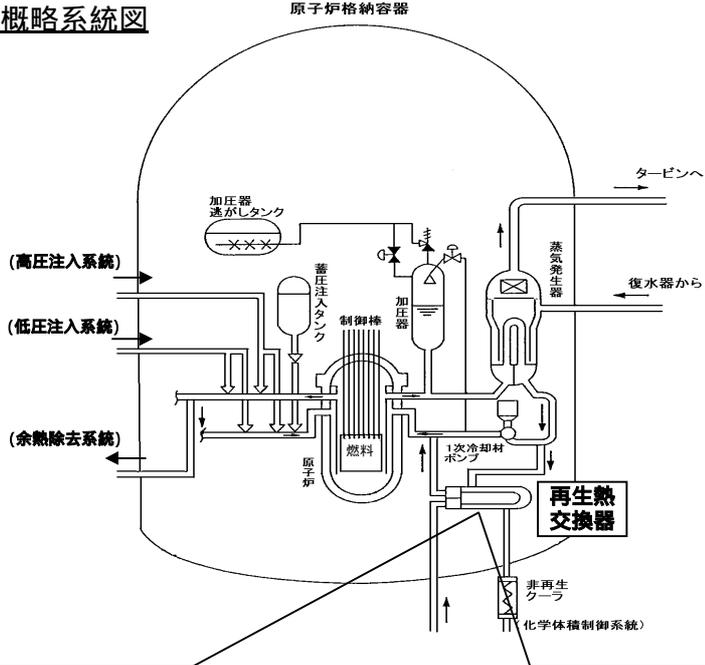
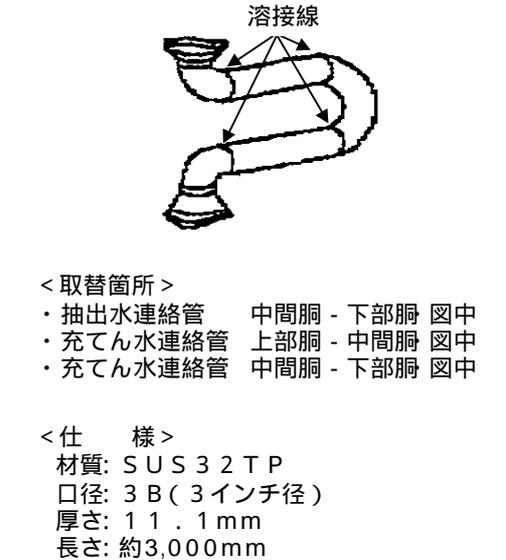
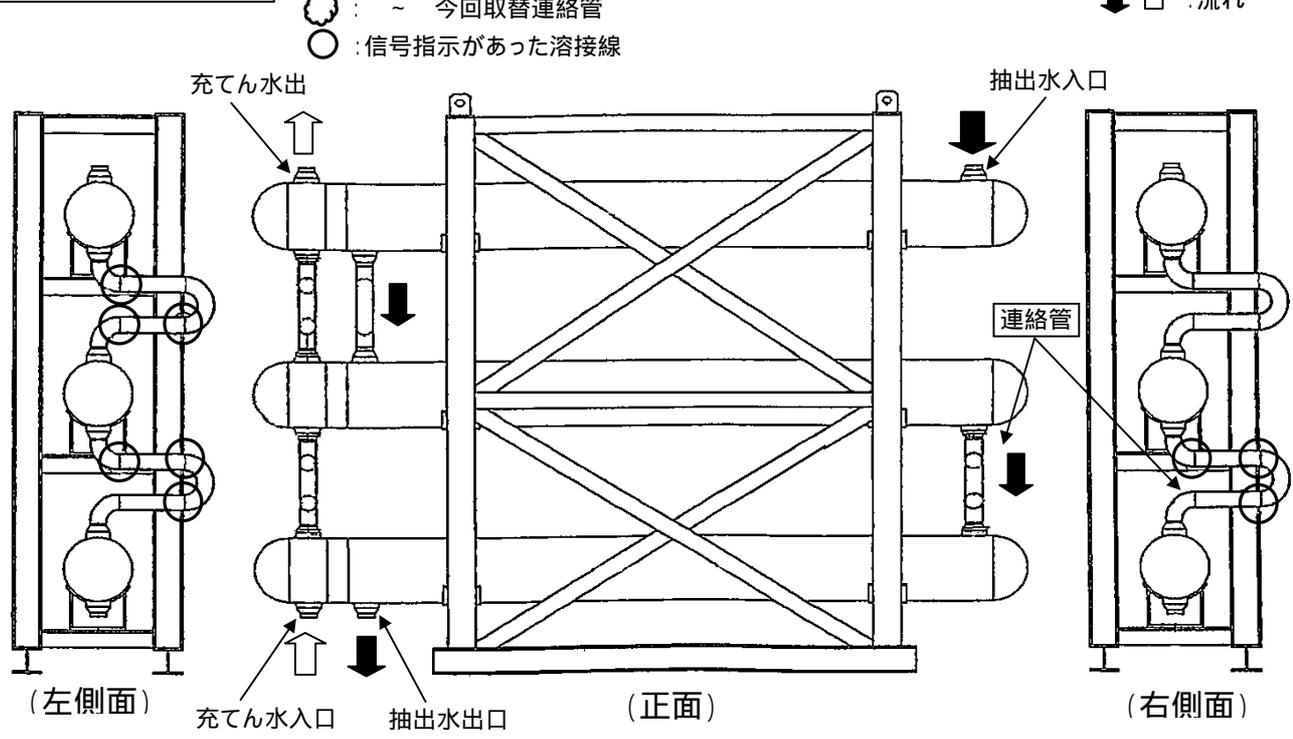
図 - 2 再生熱交換器連絡管取替工事概要図

国内PWRプラントにおいて、再生熱交換器の連絡配管エルボ部及び胴体内面の割れによる1次冷却材漏えい事象に鑑み、第18回定期検査(平成12年)に、再生熱交換器連絡管について超音波探傷検査(UT)を実施した結果、連絡管の3本に製作時の加工痕・へこみ等によるものと推定される信号指示が認められた。
 これらについては、定期検査毎に各種検査により進展性がないことを確認していましたが、その検査にかかる作業量、作業員の被ばく量等を考慮して当該連絡管を同仕様のものに取り替える。

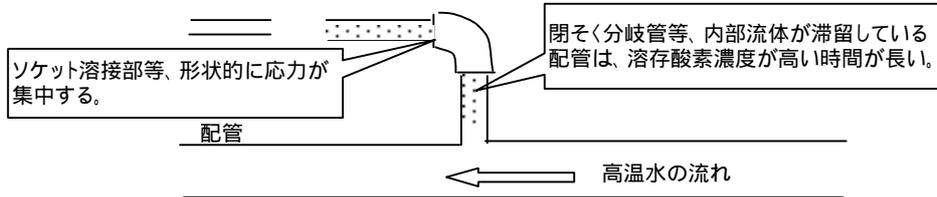
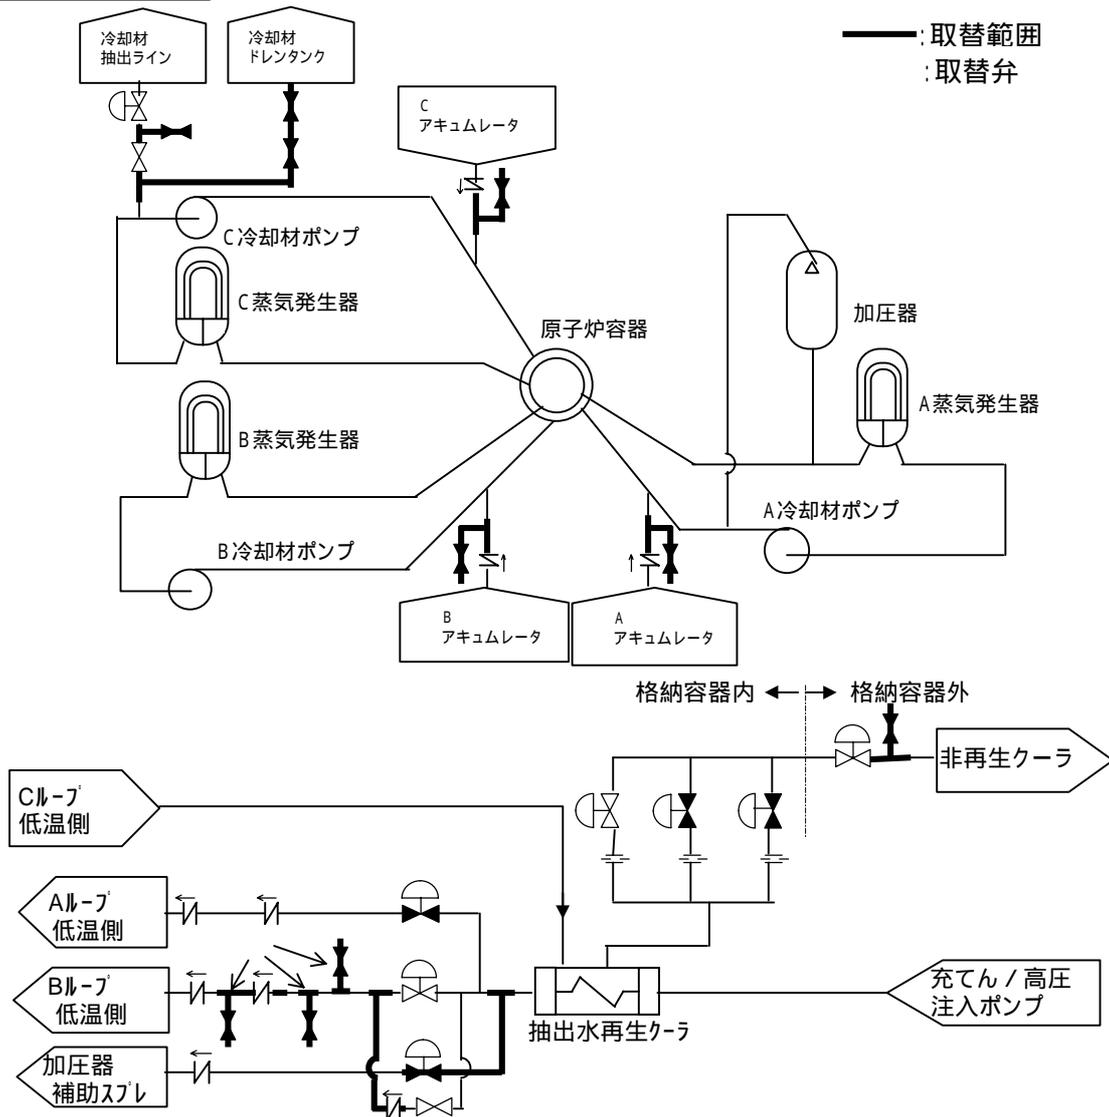
図-3 原子炉冷却系統設備小口径配管他取替工事概要図

海外における原子炉冷却系統設備の酸素型応力腐食割れによる損傷事象等に鑑み、将来的な健全性維持を図るという予防保全の観点から、原子炉冷却系統設備のうち、化学体積制御系統等の配管の一部について、耐腐食性の優れた材質の配管に取り替えるとともに、ソケット溶接継手から、突き合わせ溶接継手に変更する。また、作業性を考慮し弁についても併せて取り替える。

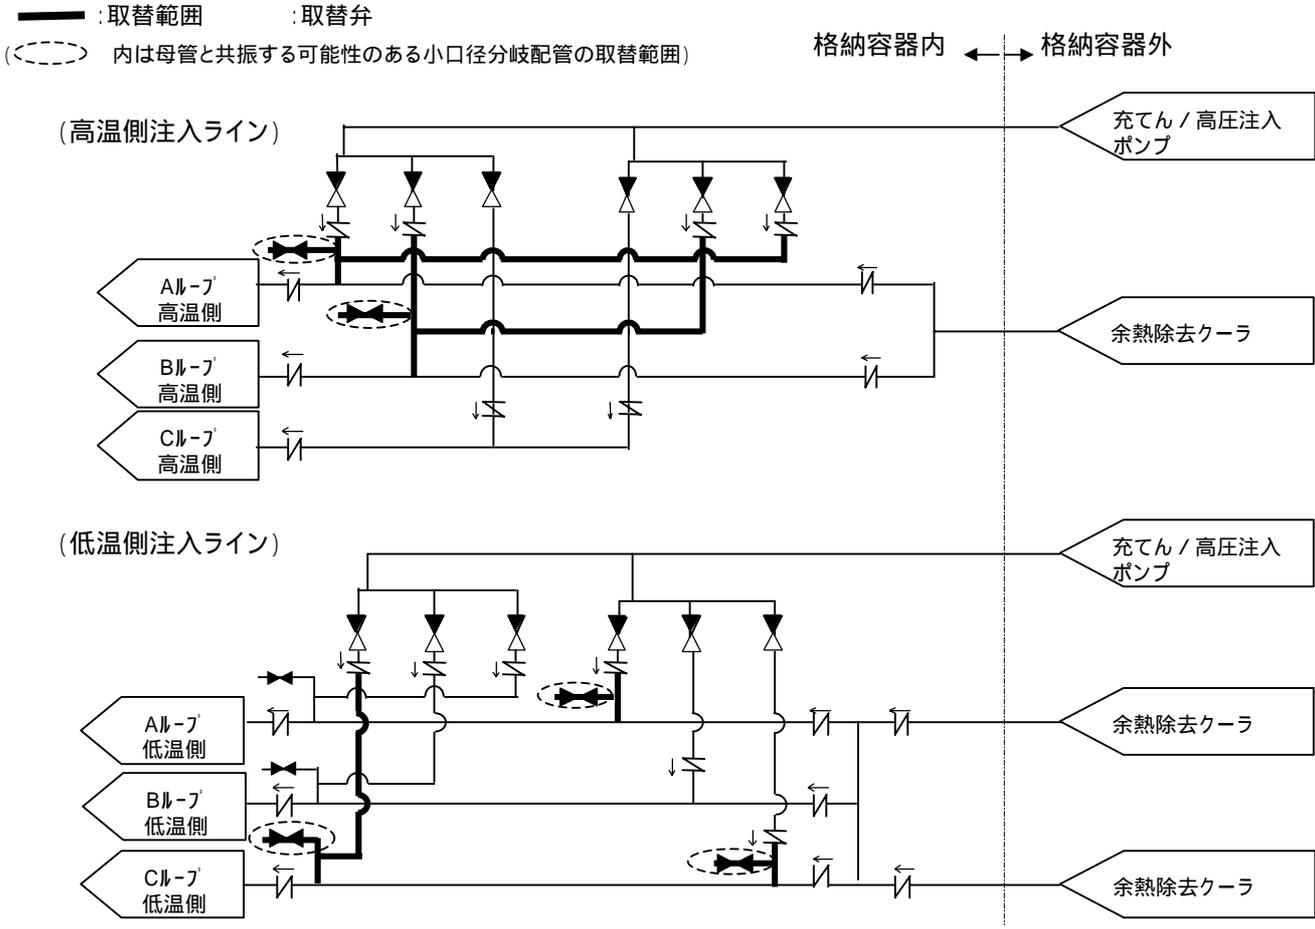
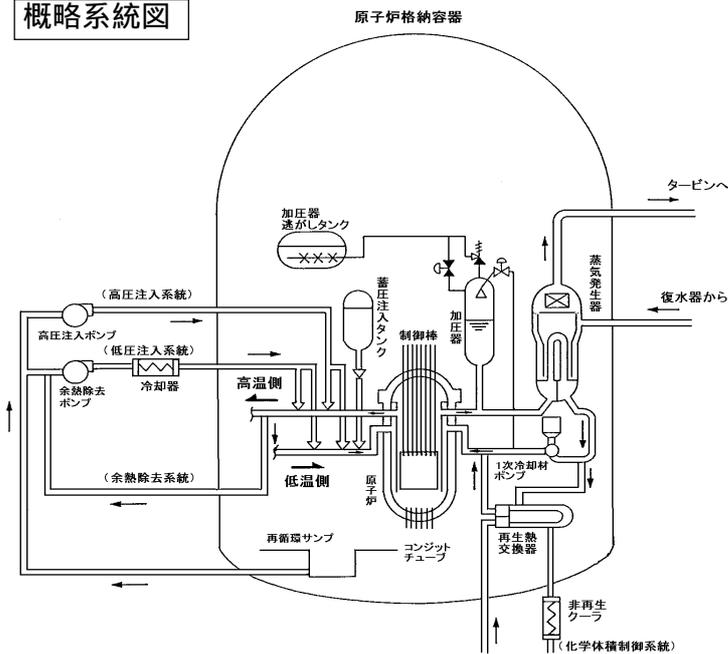
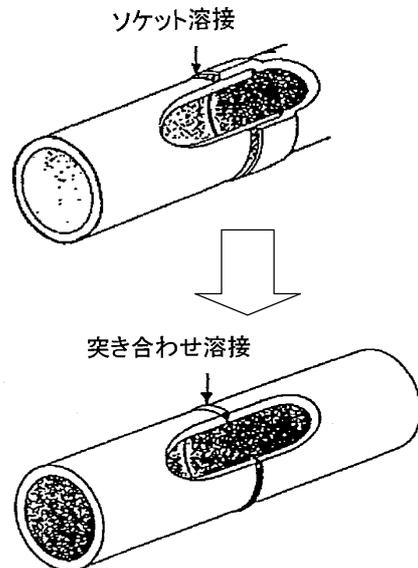
図 - 4 1次系小口径配管継手部取替工事概要図

信頼性向上の観点から、トラブル時に通水される安全注入系統のうち、母管と共振する可能性のある小口径分岐配管の継手形状を、応力の集中を受けやすいソケット溶接から、応力を低減できる突き合わせ溶接に変更するとともに、作業性を考慮し弁について併せて取り替える。また、隣接する配管の継手部についても突き合わせ溶接に変更する。

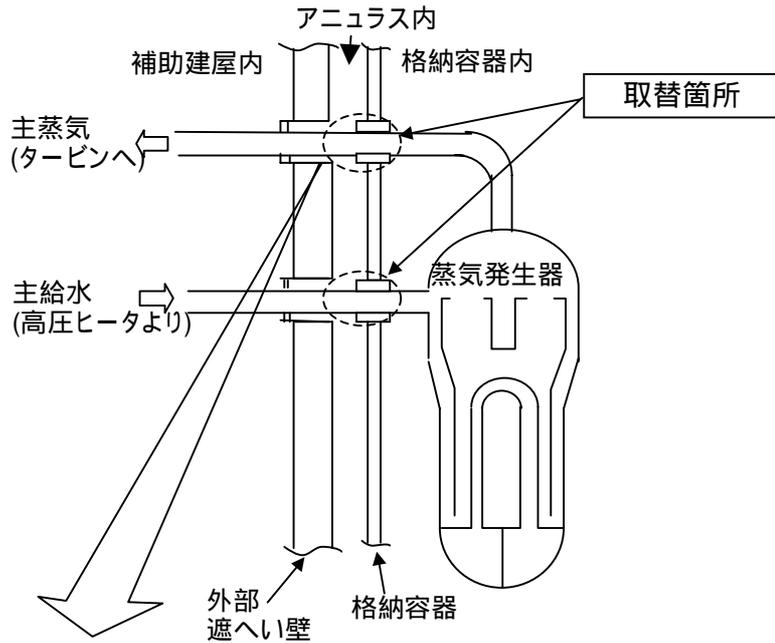
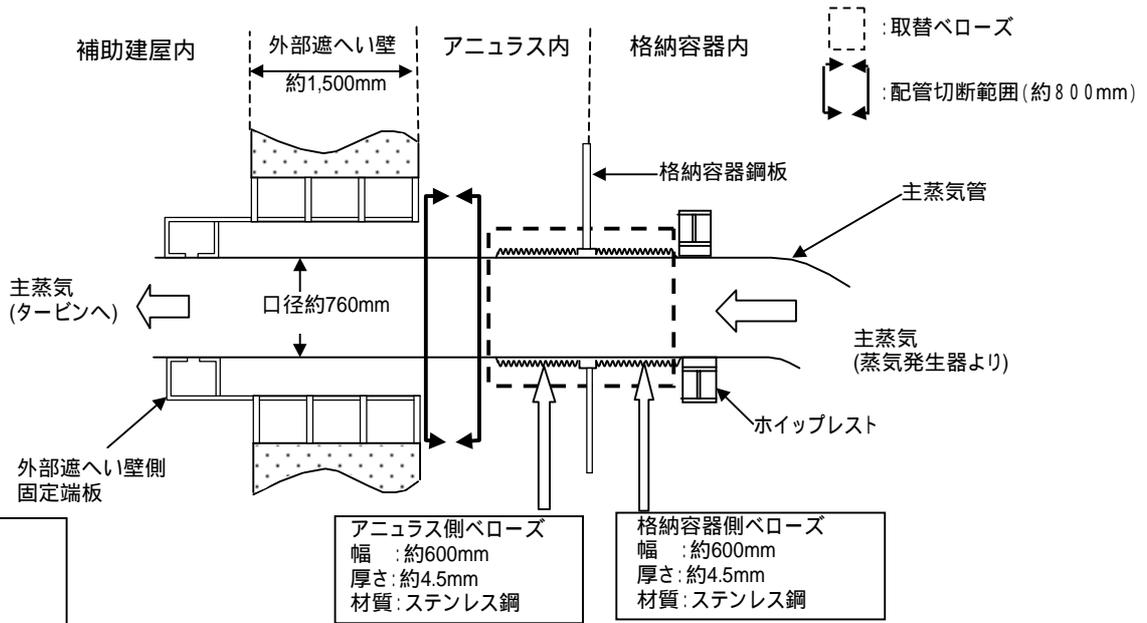
図 - 5 主蒸気、主給水管ベローズ他取替工事概要図

前回の定期検査において、主蒸気、主給水管ベローズの外表面に軽微な錆が確認され、手入れにより錆を除去し、健全性を確認しているが、今後の保全に万全を期す観点から、当該ベローズなどを取り替える。

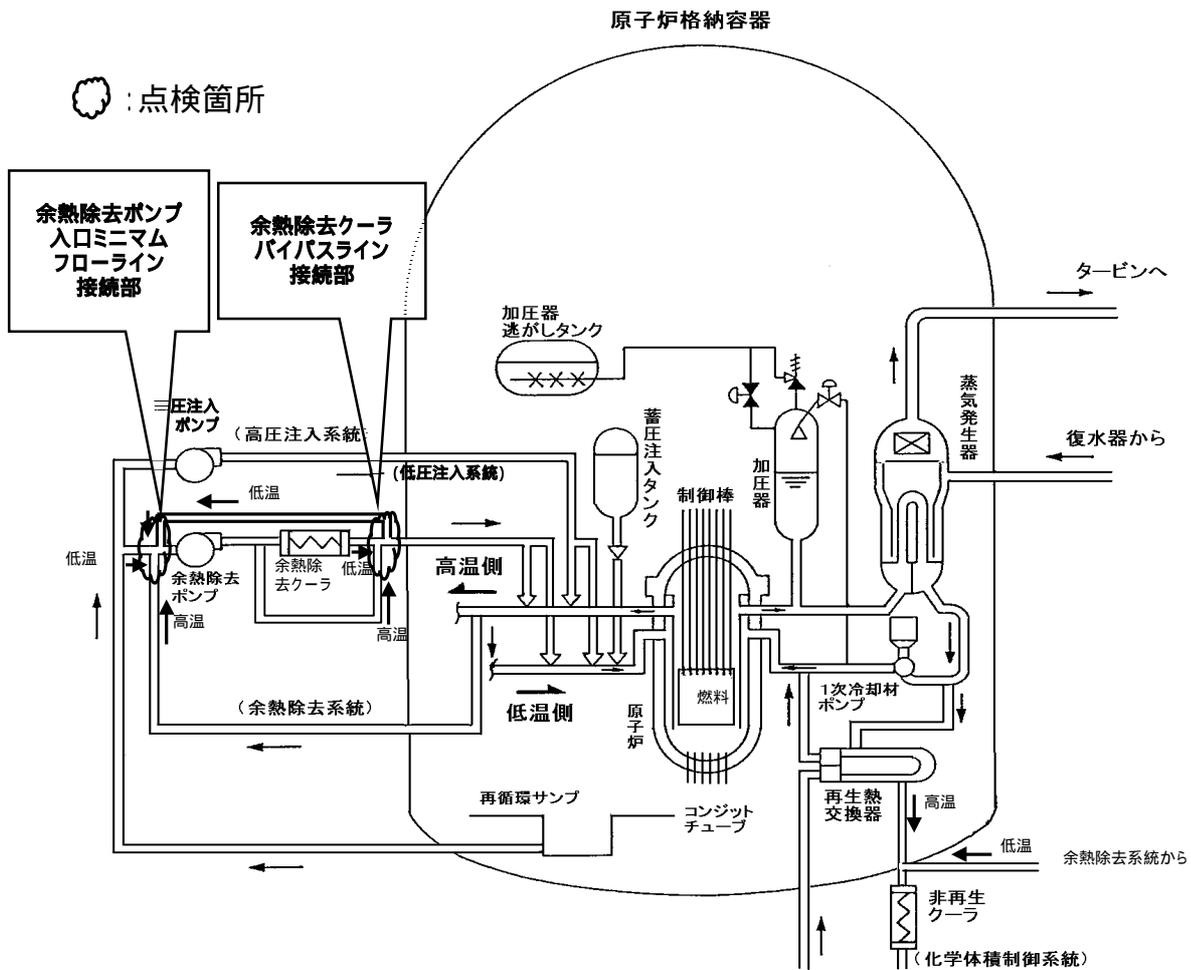
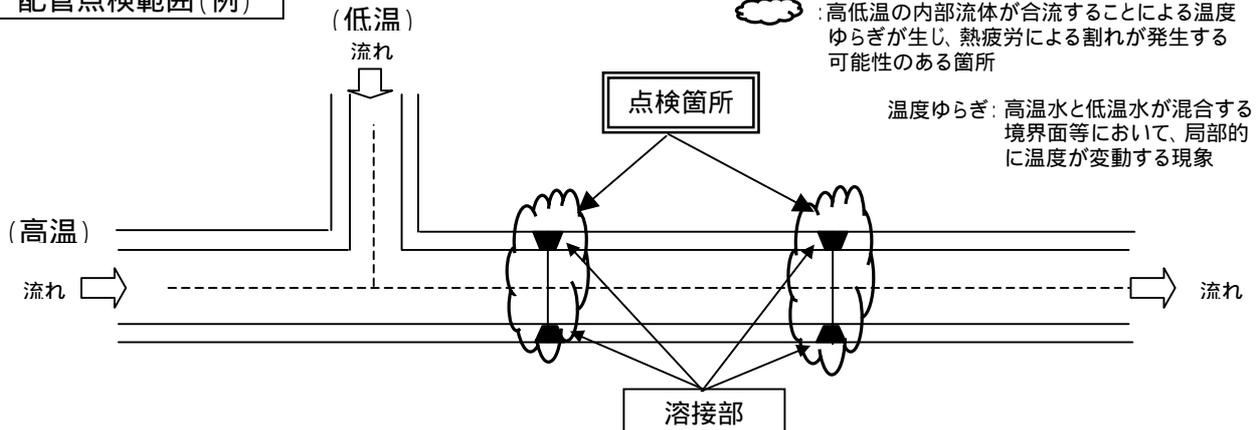
図 - 9 高サイクル熱疲労割れに係る点検概要図

国内PWRプラントにおいて、再生熱交換器の胴側出口配管部で、高温水と低温水の混合により発生する温度ゆらぎを主な要因とする高サイクル熱疲労割れが発生した事例に鑑み、同様の熱疲労割れが発生する可能性のある余熱除去ポンプ入口ミニマムフローライン接続部などについて、超音波探傷検査等を実施し健全性を確認する。

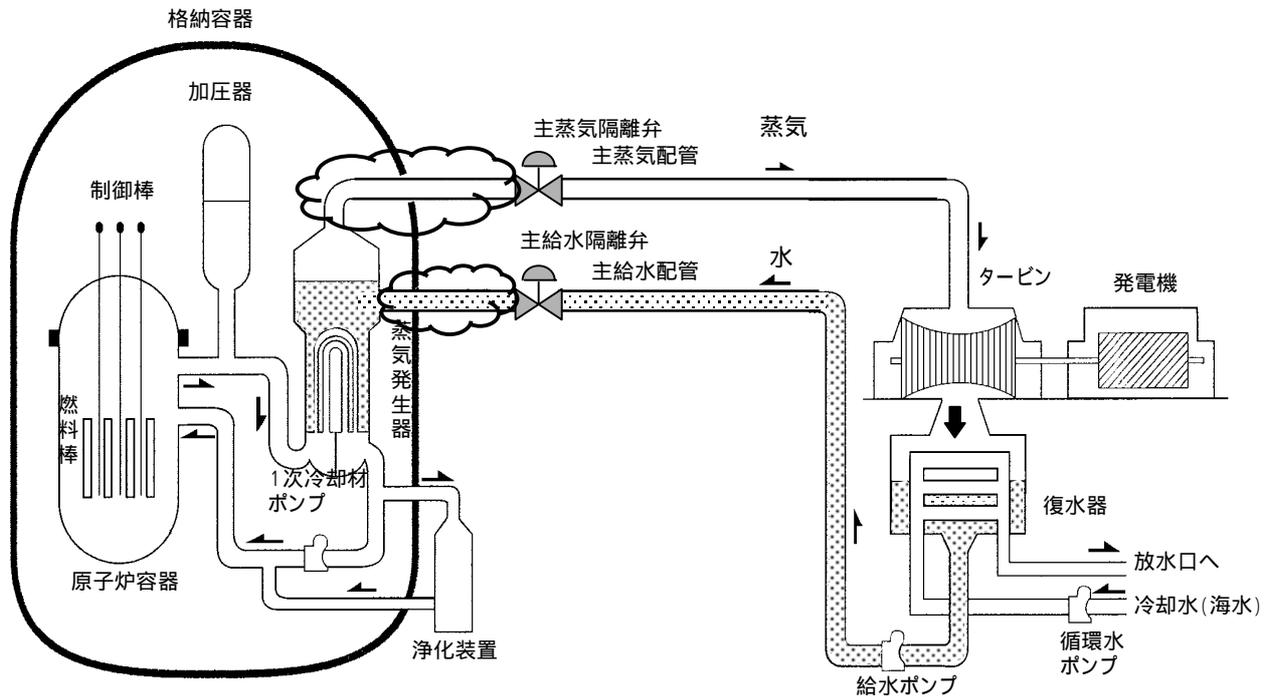
図 - 10 主蒸気・主給水配管の検査

大飯発電所1号機において、2次系主給水配管の主給水隔離弁下流の配管曲がり部で、水流の乱れに起因するエロージョン・コロージョンによる減肉が進展した事象に鑑み、今定期検査より、定期事業者検査として、主給水隔離弁から蒸気発生器入口までの配管曲がり部等および蒸気発生器出口から主蒸気隔離弁までの配管曲がり部等について、計画的に肉厚測定を実施する。
