図 - 1 1次冷却材ポンプ供用期間中検査概要図

図 - 2 原子炉容器管台溶接部等の応力腐食割れに係る点検概要図

図 - 3 高サイクル熱疲労割れに係る点検概要図

図 - 5 2次系主給水配管曲がり部の減肉の調査結果について

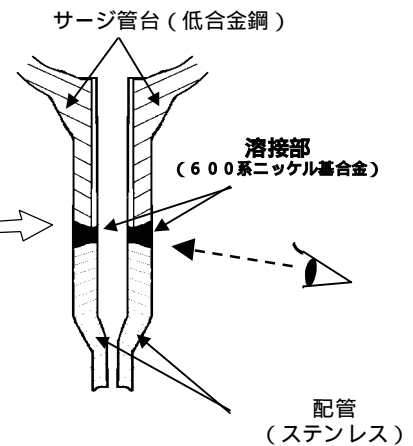
加圧器
サージ管台の点検概要(目視点検)

国内外PWRプラントにおいて、600系ニッケル基合金を用いた1次冷却材システムの溶接部で応力腐食割れが発生した事例に鑑み、溶接箇所には600系ニッケル基合金が使用されている原子炉容器冷却材入口管台、原子炉容器底部の炉内計装管管台、AおよびB - 蒸気発生器冷却材出口管台、加圧器サージ管台について、外観目視点検を実施するとともにC - 蒸気発生器冷却材出入口管台については、超音波探傷検査(UT)を実施し、異常がないことを確認した。

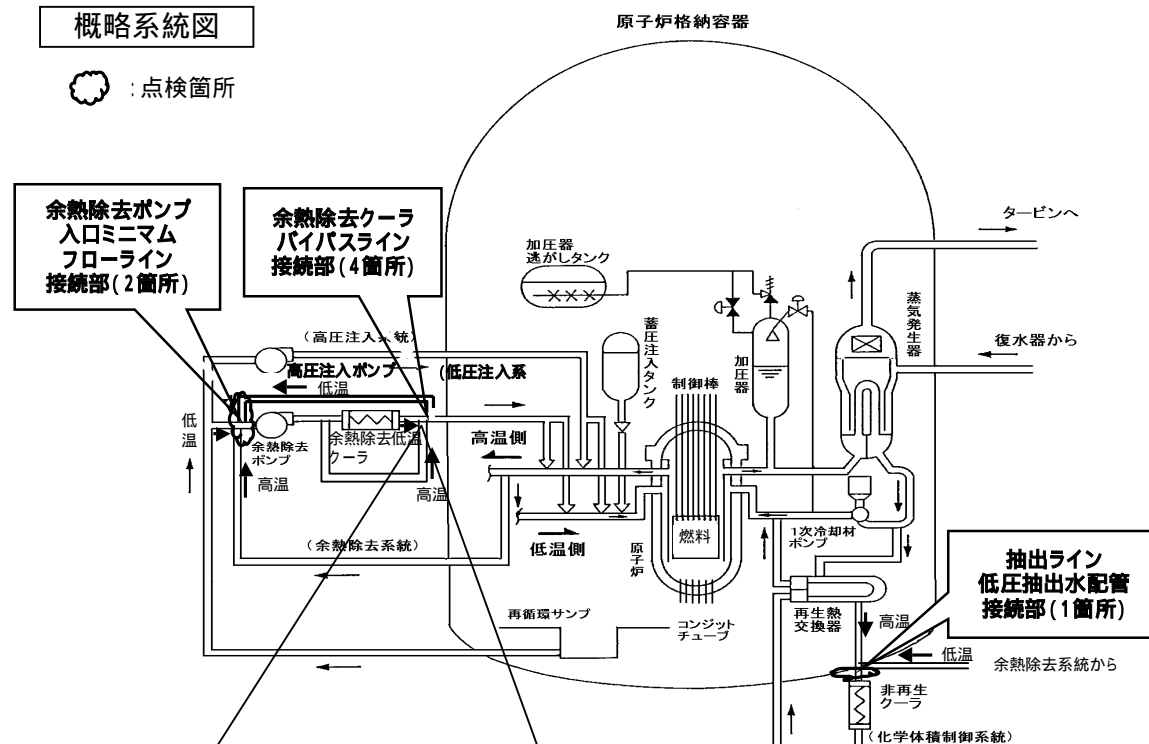
概略系統図

国内PWRプラントにおいて、再生熱交換器の胴側出口配管部で、高温水と低温水の混合により発生する温度ゆらぎを主な要因とする高サイクル熱疲労割れが発生した事例に鑑み、同様の熱疲労割れが発生する可能性のある余熱除去ポンプ入口ミニマムフローライン接続部など対象箇所7箇所について、超音波探傷検査を実施した結果、1箇所には有意な信号指示(計算上必要厚さを確保)が認められたことから、念のため同寸法、同材料の配管に取り替えた。

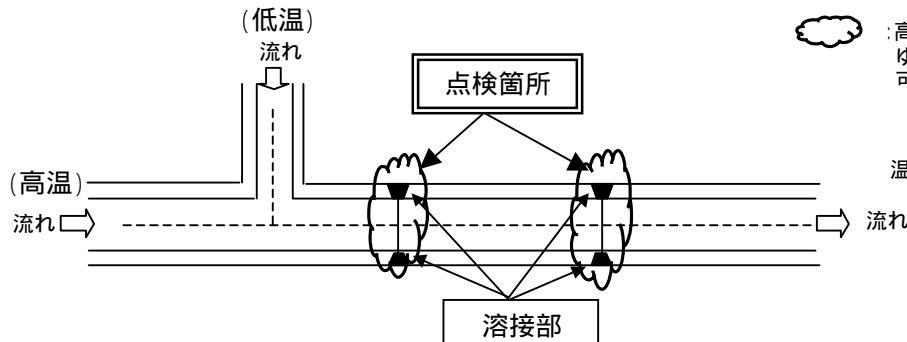
配管点検範囲(例)

☁: 高低温の内部流体が合流することによる温度ゆらぎが生じ、熱疲労による割れが発生する可能性のある箇所

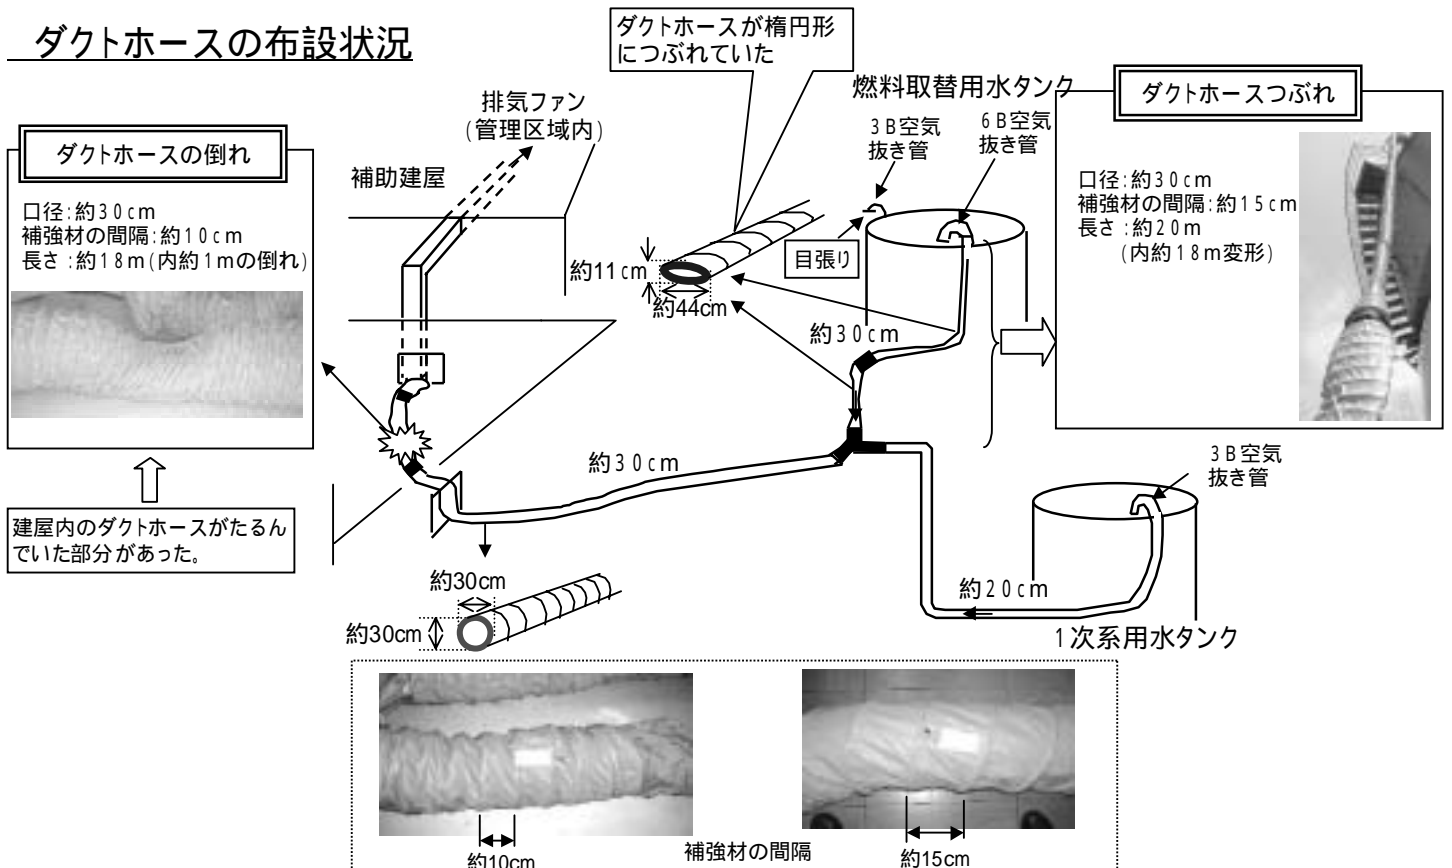
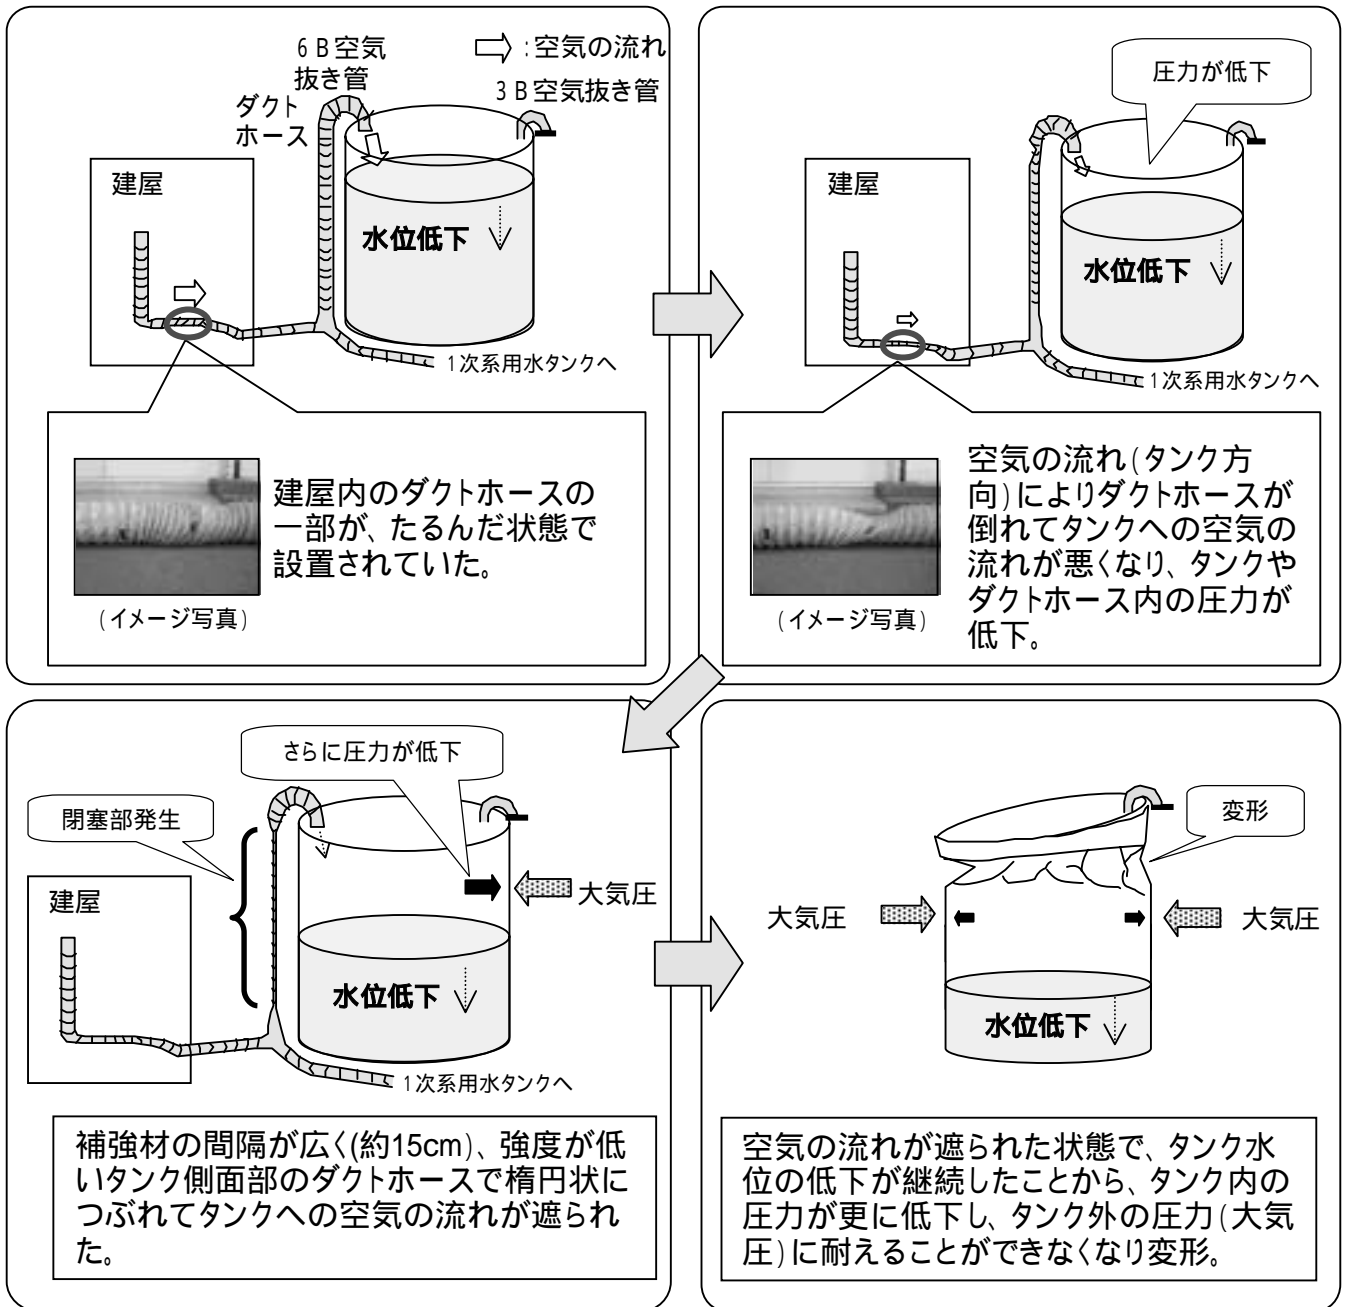
ダクトホースの布設状況

水位上昇時に微量な放射性ガスがタンク上部の空気抜き管から外部に放出する可能性があるため、下記のようなダクトホースを布設し、管理区域で排気していた。

6 B 空気抜き管への仮設ダクトホースの取り付けと、3 B 空気抜き管の目張りは、タンク水位上昇時のみとする運用を、放射線管理に関する発電所内規則および当該工事の工事仕様書等に明確に記載する。

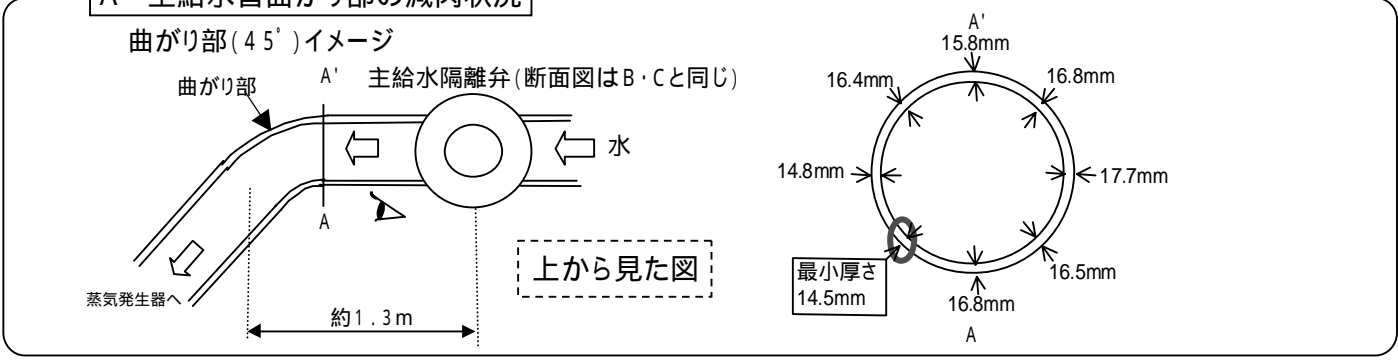
A - 主給水管曲がり部の減肉状況

配管形状	国への報告対象厚さ	実測最小値
A-主給水管曲がり部(45°)	15.7mm	14.5mm
B-主給水管曲がり部(90°)		12.1mm
C-主給水管曲がり部(90°)		13.9mm
D-主給水管曲がり部(90°)		20.0mm

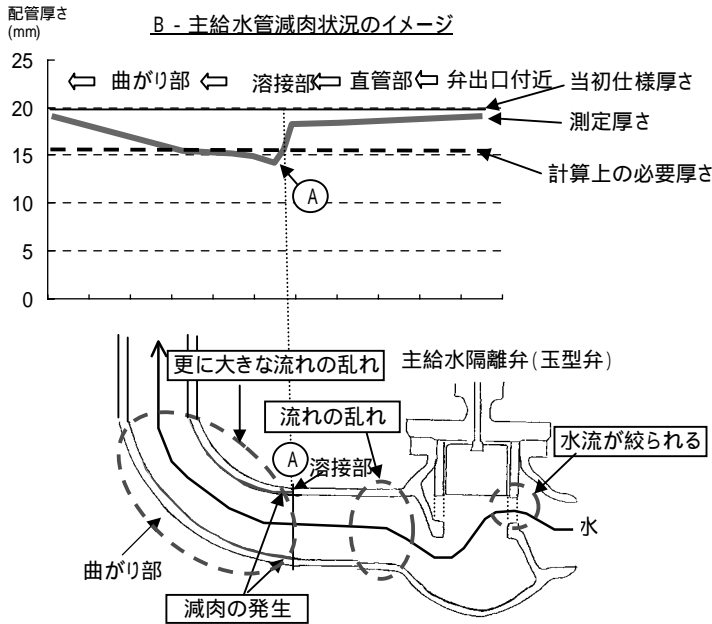
減肉発生メカニズム

主給水隔離弁を水が通過する際に、水流に乱れが生じ、配管曲がり部において更に流れが大きく乱れたことによりエロージョンが発生し、徐々に減肉が進展したものと推定

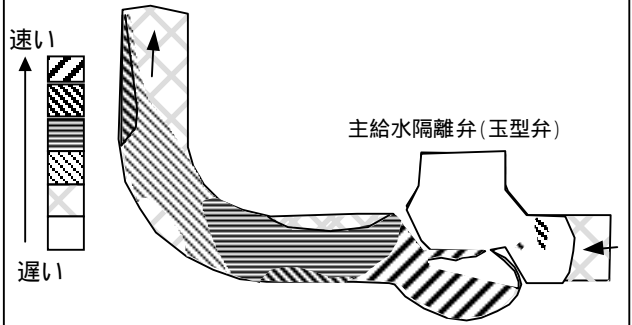
流況解析

主給水隔離弁下流部で流れに乱れが生じ、エロージョンを起こす可能性があることが確認された

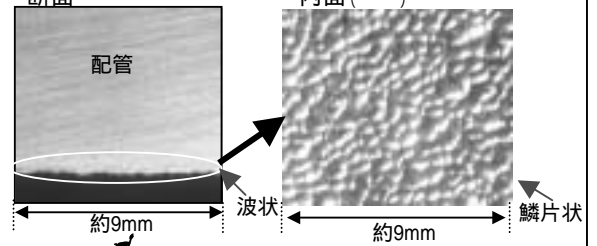
(例)B - 主給水管曲がり部切断面の拡大観察結果

エロージョン特有の鱗片状模様を呈し減肉していた。

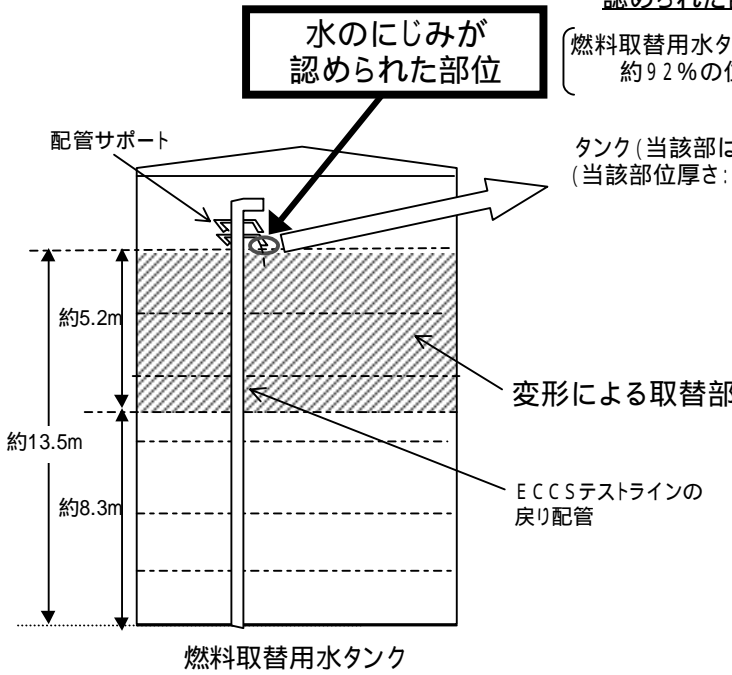
発生箇所

水のにじみが認められた部位

(燃料取替用水タンク水位約92%の位置)

タンク(当該部は再使用)
(当該部位厚さ: 約5mm)

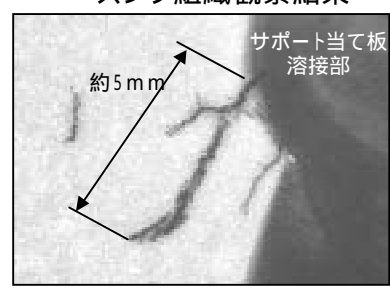
スンプ組織観察結果

割れの形態は、粒内割れであった
