図 - 1 格納容器送気ラインベローズ取替工事

工事概要

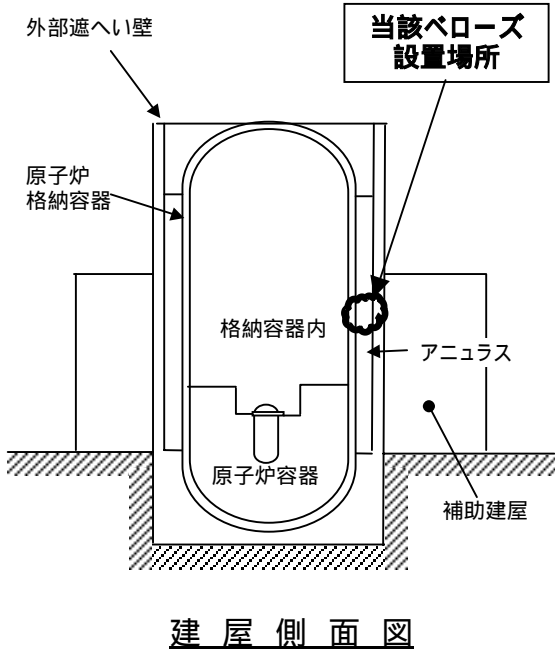
ベローズ取替箇所概略図

前回定期検査において、格納容器送気ライン^{*1}のベローズ（伸縮継手）に貫通穴が確認されたことから、接着剤による補修を行った。
 今回定期検査においては、今後の保全に万全を期す観点から当該ベローズおよび前後の配管を、同仕様（ステンレス）のものに取り替える。

格納容器漏えい率検査の局部漏えい率検査において、格納容器内の隔離弁の漏えい確認（社内事前検査）のため、格納容器送気（外気取り入れ）ラインを空気で加圧したところ、同ラインの一部であり、格納容器外周部に設置しているベローズ（伸縮継手）から貫通穴が認められた。

対策として、ベローズ内面より、貫通穴部を含む周辺箇所について接着剤を塗布し、損傷部の補修を実施した。
 原因は、定期検査毎に当該ラインの運転停止を繰り返してきたことにより、取り入れた外気に含まれる僅かな海塩粒子がベローズ内面に付着・濃縮し、これを起点とした塩素型応力腐食割れ等によって損傷に至ったものと推定された。
