図 - 3 高サイクル熱疲労割れに係る点検概要図

点検概要

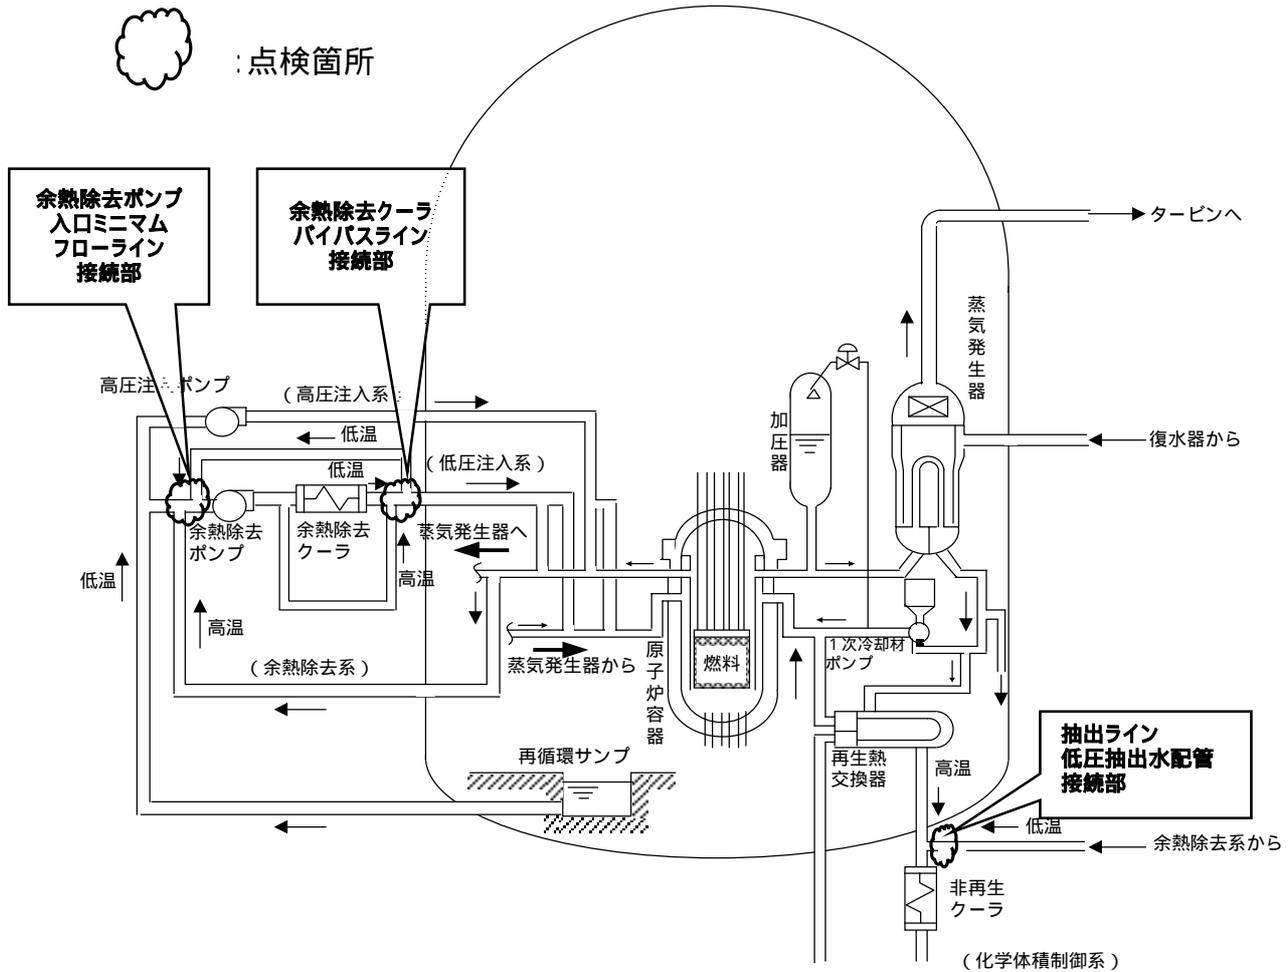
概略系統図

国内PWRプラントにおいて、再生熱交換器の胴側出口配管部で、高温水と低温水の混合により発生する温度ゆらぎを主な要因とする高サイクル熱疲労割れが発生した事例に鑑み、同様の熱疲労割れが発生する可能性のある余熱除去ポンプ入口ミニマムフローライン接続部などについて、超音波探傷検査を実施する。
