図 - 4 2次系配管の肉厚検査等の概要図

点検概要

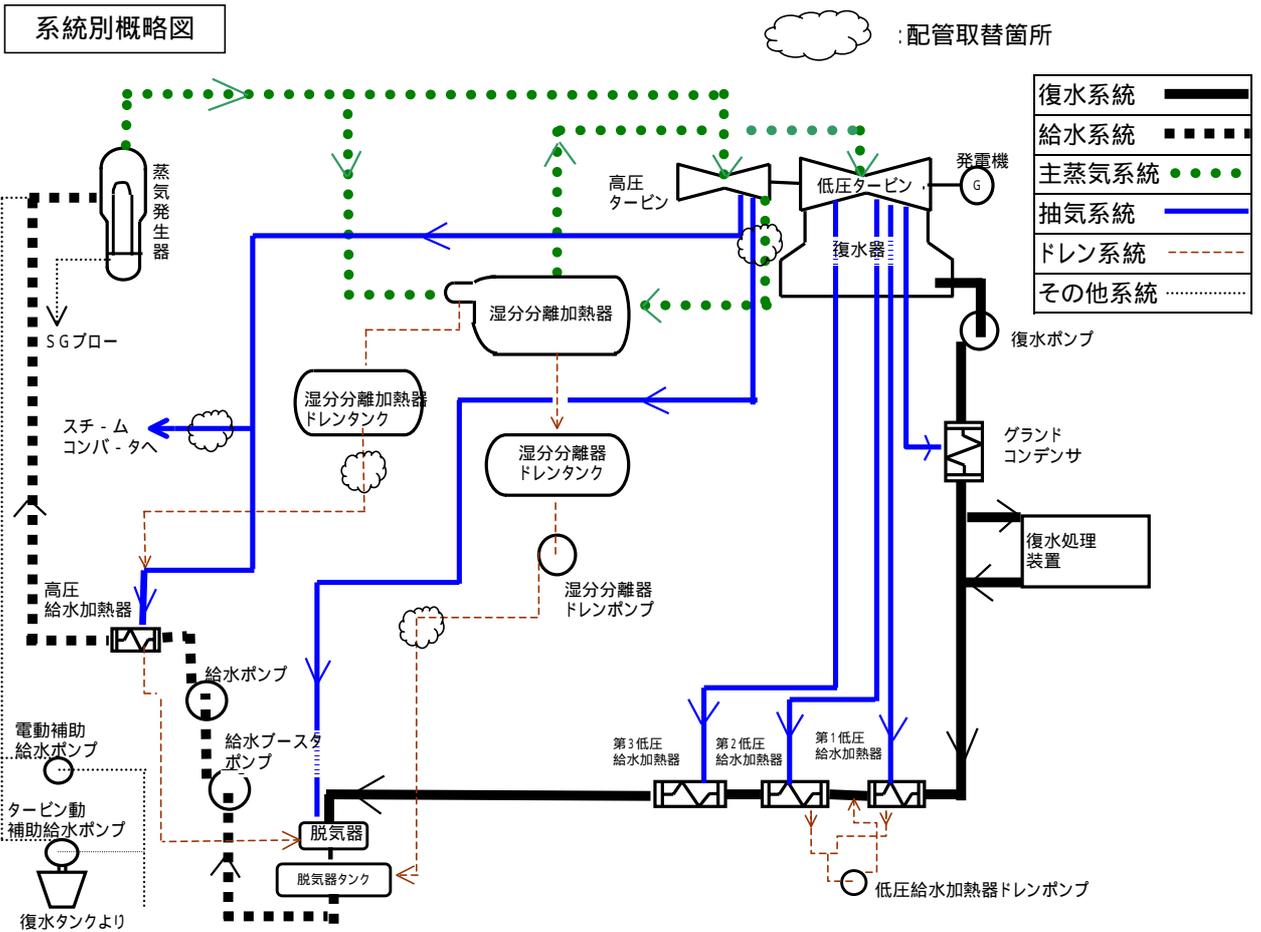
美浜発電所3号機において2次系配管が減肉し破損した事故に鑑み、2次系配管の1,271箇所について超音波検査(肉厚測定)を実施する。

また、過去の点検結果から減肉傾向の見られる部位について、計画的に、既設と同種材料(炭素鋼)または、耐食性に優れたステンレス鋼、低合金鋼の配管に取り替える。
