美浜発電所3号機 2次系配管の点検状況(速報)

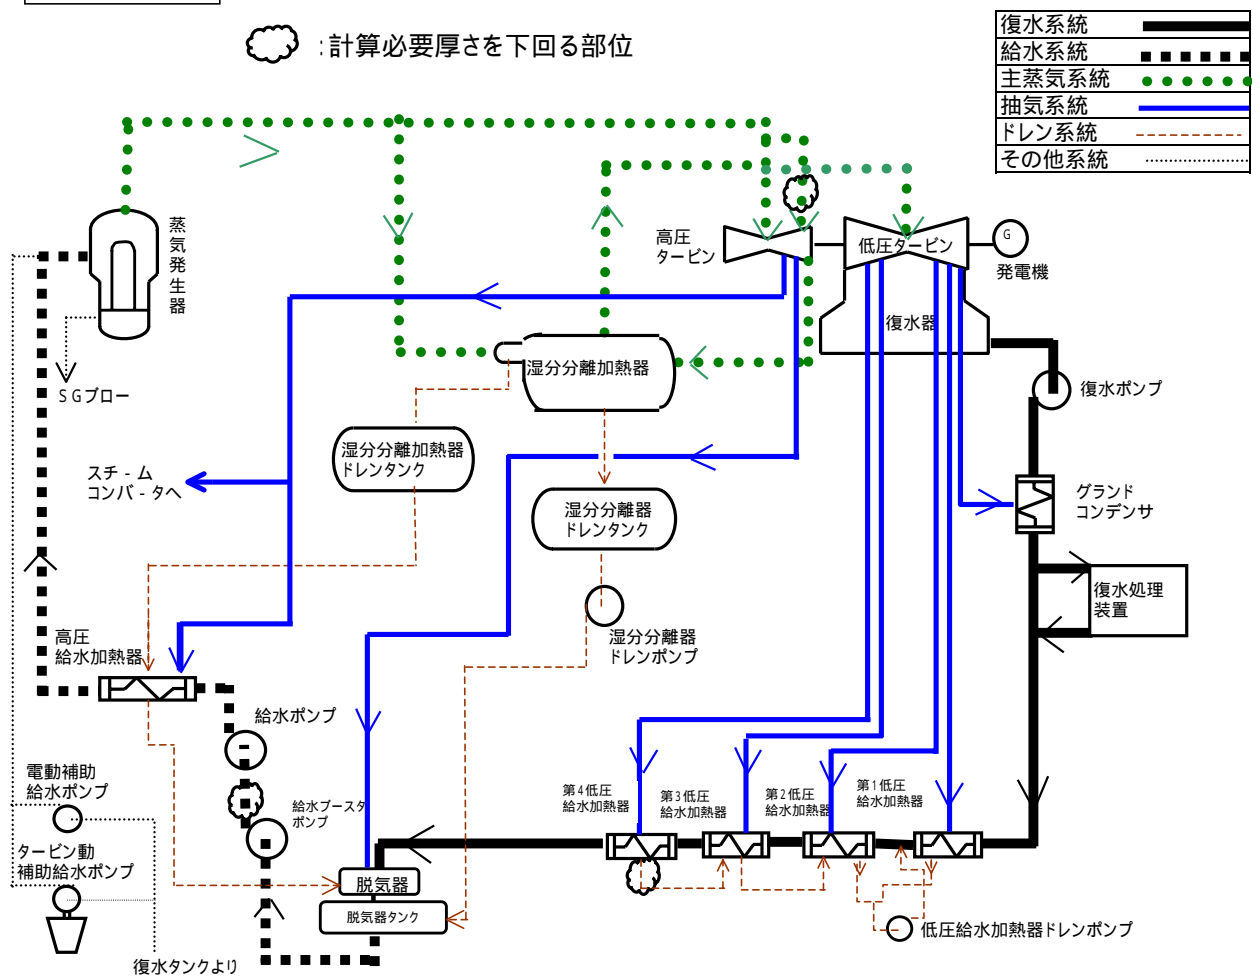
系統別概略図

12月末までに、点検予定箇所(5,559箇所)のうち、798箇所の点検を実施しており、肉厚測定の結果、計算必要厚さを下回る部位が5箇所確認されました。その他の箇所については計算必要厚さを満足していることを確認しています。なお、計算必要厚さを下回っていることが確認された5箇所については、今定期検査中に取り替えることとします。

計算必要厚さを下回る部位

No.	箇所	公称肉厚(mm)	測定最小値(mm)	計算必要厚さ(mm)
	第4低圧給水加熱器ドレン管(常用)90°エルボ	6.0	2.8	3.4
	第4低圧給水加熱器ドレン管(常用)90°エルボ	6.0	3.1	3.4
	タービングラント蒸気管90°エルボ	7.1	1.2	3.8
	給水ブースタポンプ吐出管90°エルボ	12.0	8.5	9.5
	給水ブースタポンプ吐出管90°エルボ	12.0	9.3	9.5
