美浜発電所2号機 原子炉容器下部における流れ痕の確認について

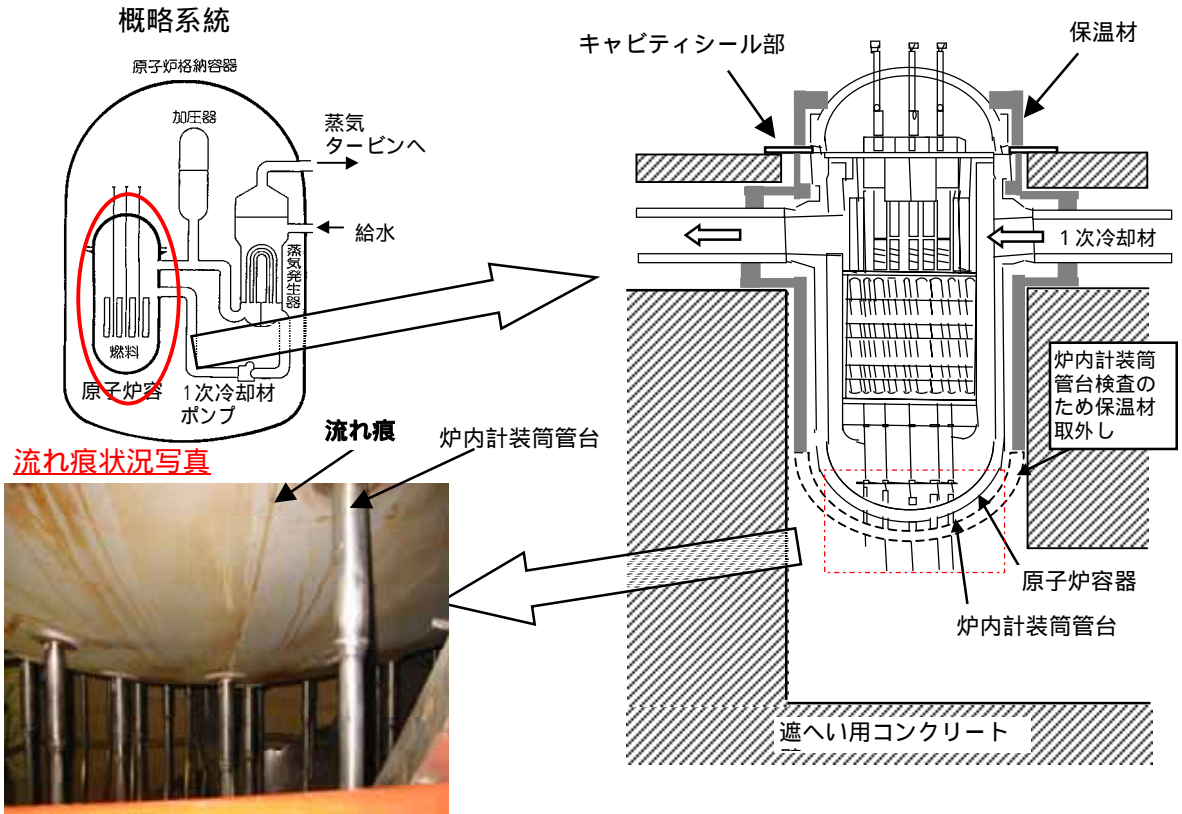
流れ痕確認場所

原子炉容器の各部を点検していたところ、キャビティシール部からの流れ痕が認められた。

原子炉容器本体等には異常は認められませんでした。今後、底部の流れ痕については可能な範囲で洗浄し、除去する予定です。

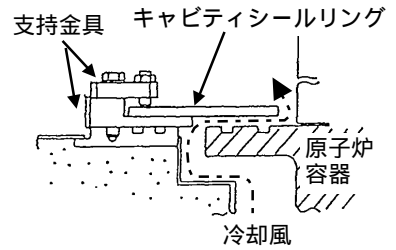
運転中

運転中はキャビティシールリングを少し浮かし、原子炉容器外周の冷却風の通路として使用している。

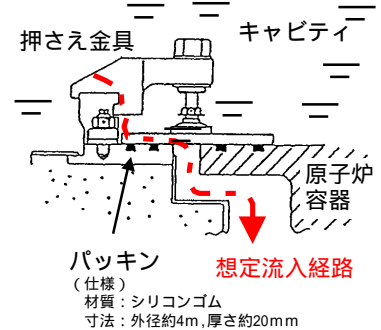
定検時

定検時は燃料取替にあたりキャビティに水を張るため、冷却風の通路をキャビティシールリングを押し下げて閉じているが、過去の定期検査中にシール性能が不十分でリークしたと考えられる。
