美浜発電所1号機の湿分分離加熱器ドレンタンク上部からのわずかな蒸気漏れについて

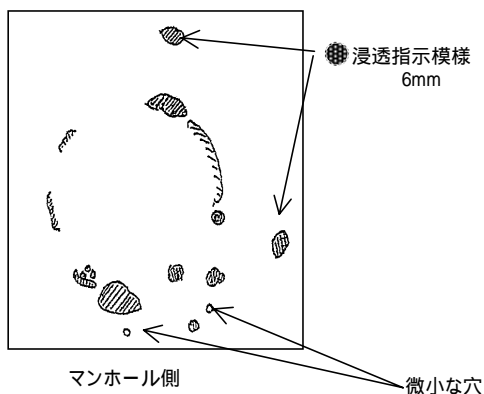
漏えい検査結果 ()

: 漏えい検査箇所 (0.1MPaにおいて石鹸水にて発泡の有無の確認)

漏えい検査では、2ヵ所以外の漏洩箇所は認められなかった。

今後の予定
漏えい原因調査のため、当該管台部を切り出し、詳細調査します。
