## 美浜発電所3号機 2次系配管の点検状況(速報)

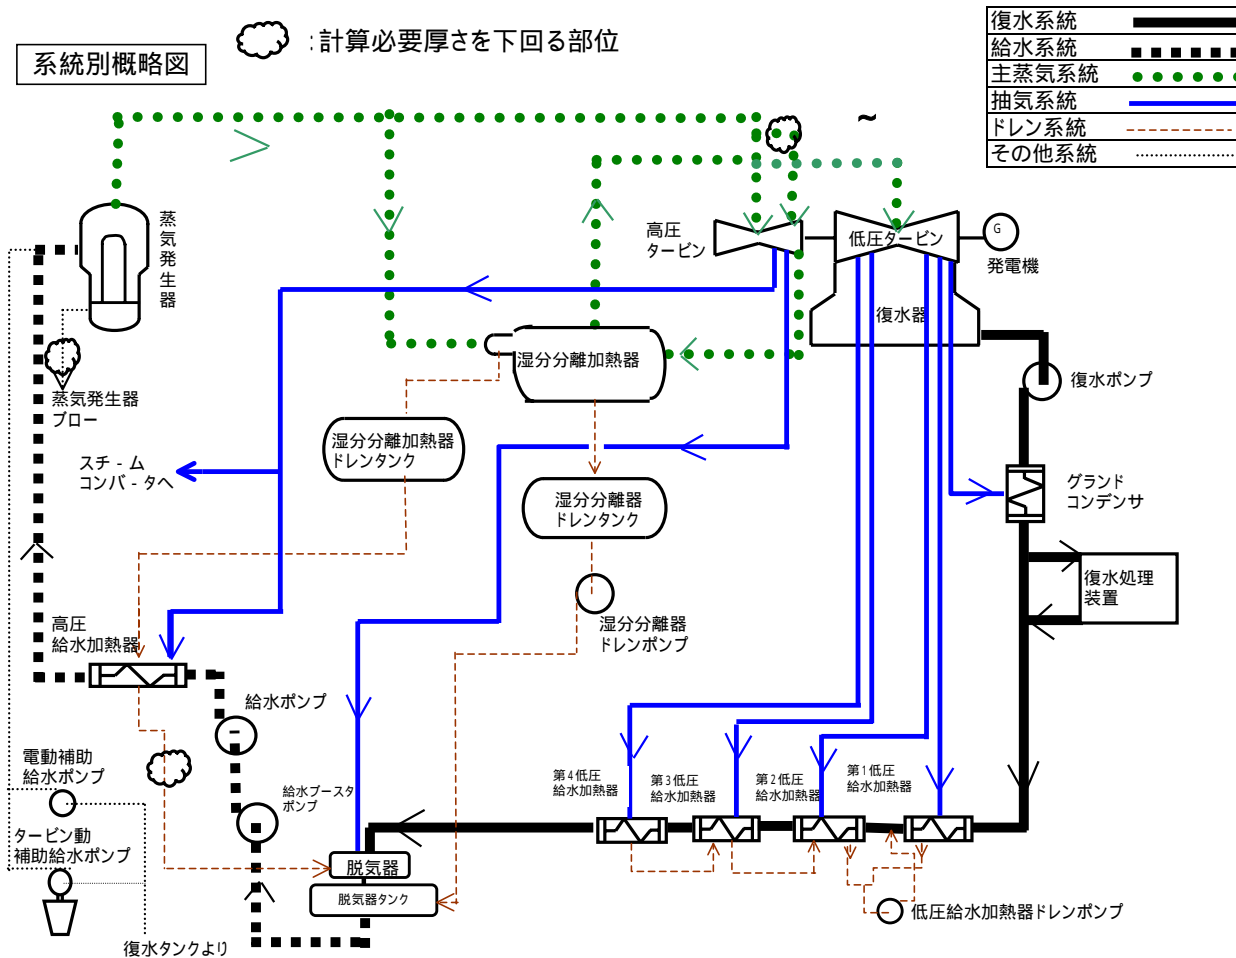
### 計算必要厚さを下回る部位

1月末までに、点検予定箇所(5,559箇所)のうち、2,379箇所(12月末までの798箇所を除く)の点検を実施しており、肉厚測定の結果、計算必要厚さを下回る部位が10箇所確認されました。

No.	箇所	公称肉厚(mm)	測定最小値(mm)	計算必要厚さ(mm)
	高圧タービングランド蒸気入口管 45°曲管	5.5	2.5	3.0
	高圧タービングランド蒸気入口管 90°エルボ	5.5	2.9	3.0
	高圧タービングランド蒸気入口管 枝管	5.5	2.9	3.0
	高圧タービングランド蒸気入口管 ティ-ス	6.6	3.7	3.8
	高圧タービングランド蒸気入口管 枝管	6.6	2.3	3.8
	高圧タービングランド蒸気入口管 小径側	6.6	1.5	3.8
	高圧タービングランド蒸気入口管 45°曲管	5.5	1.5	3.0
	第6高圧給水加熱器ドレン管ウォ-ミング管 直管	2.8	0.8	1.4
	第6高圧給水加熱器ドレン管ウォ-ミング管 直管	2.8	0.8	1.4
	蒸気発生器ブロー-ダウン水回収管 45°エルボ	9.5	6.4	6.6
	蒸気発生器ブロー-ダウン水回収管 45°エルボ	9.5	6.5	6.6

なお、計算必要厚さを下回っていることが確認された10箇所については、今定期検査中に取り替えることとします。
