平成17年2月14日
関西電力株式会社

美浜発電所3号機2次系配管の点検結果について(第2回報告)

美浜発電所3号機2次系配管の点検状況について(速報)

高浜発電所2号機 第22回定期検査における

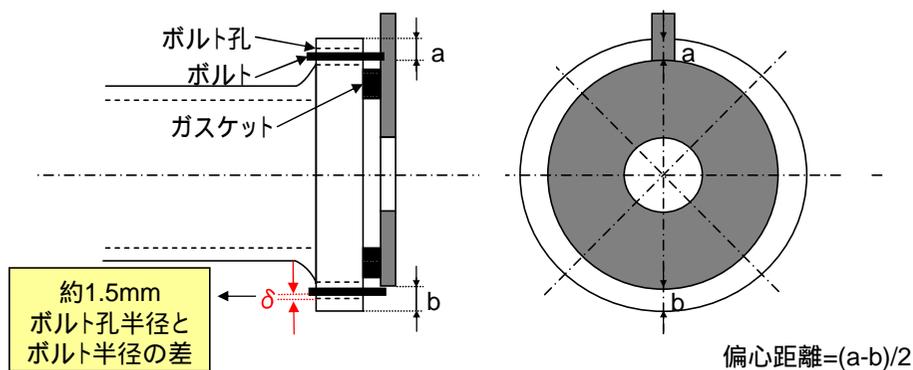
フランジ外周面とオリフィス外周面の間隔を測定し、オリフィスの偏心を確認した。

- 方向	- 方向	- 方向	- 方向
A系	へ約0.5mm	へ約1.0mm	へ約0.5mm	へ約0.2mm
B系	へ約1.2mm	へ約0.2mm	へ約0.9mm	へ約1.1mm

- ・オリフィスの偏心の最大値はA系配管で約1mm、B系配管で約1.2mmであった。
- ・オリフィスの肉厚、外径、開孔部径、ベント孔径が設計値とほぼ同じであることを確認した。
- ・A系オリフィスは下流側に最大約3mm変形していた。この変形はB系配管には見られなかった。

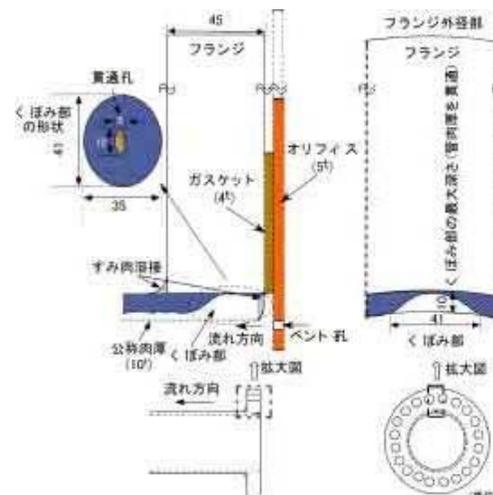
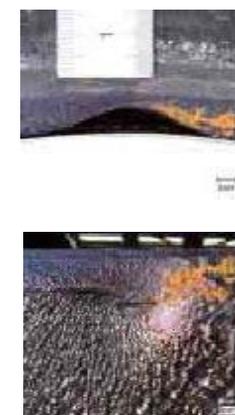
A系オリフィス下流側フランジ

ベント孔下流の状況

- ・ベント孔直下のくぼみの大きさはA系、B系ともほぼ同等であるが、深さはA系の方が深く配管の肉厚を貫通していた。B系は初期肉厚の半分程度であった。
- ・ベント孔上流側でも、A系、B系ともわずかなくぼみが認められたが、下流側に比べて極めて浅かった。
