美浜発電所1号機 湿分分離加熱器加熱蒸気室ドレン抜き栓からの漏えいに伴う点検結果

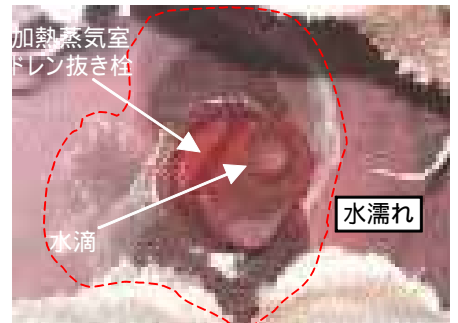
< 加熱蒸気室ドレン抜き栓 漏えい状況写真 >

加熱蒸気室ドレン抜き栓から水が滴下(5秒に1滴)

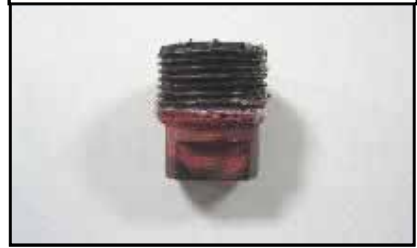
加熱蒸気室ドレン抜き栓の写真

当該ねじ部(雄ねじ)や蒸気室ドレン穴ねじ部(雌ねじ)に、き裂や変形等の異常は確認されなかった。

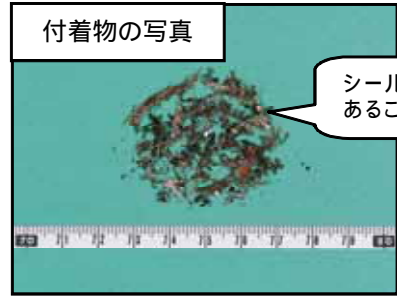
付着物の写真

シールテープであることを確認

当該ねじ部(雄ねじ)や蒸気室ドレン穴ねじ部(雌ねじ)表面に付着物が確認されたため、成分分析を行なった結果、シールテープであることが確認された。

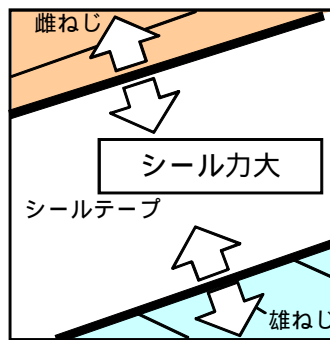
栓取付時の状態

当該ドレン抜き栓は締付トルク値が低い状態で取付られたが、雄ねじ部に巻きつけられたシールテープのシール力により、漏えいが発生しなかった。

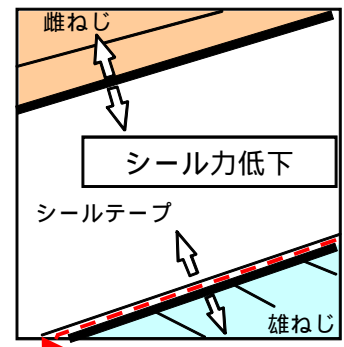
漏えい時の状態

漏えい

シールテープが長時間の高温での使用によって、重量や体積が低下し、シール力が低下したことにより、漏えいに至った。
