平成17年3月11日
関西電力株式会社

美浜発電所3号機 2次系配管の点検箇所数の増減状況について（速報）

美浜発電所2号機 第22回定期検査における 2次系配管肉厚測定結果について

美浜発電所1号機 停止中における2次系配管肉厚測定結果について

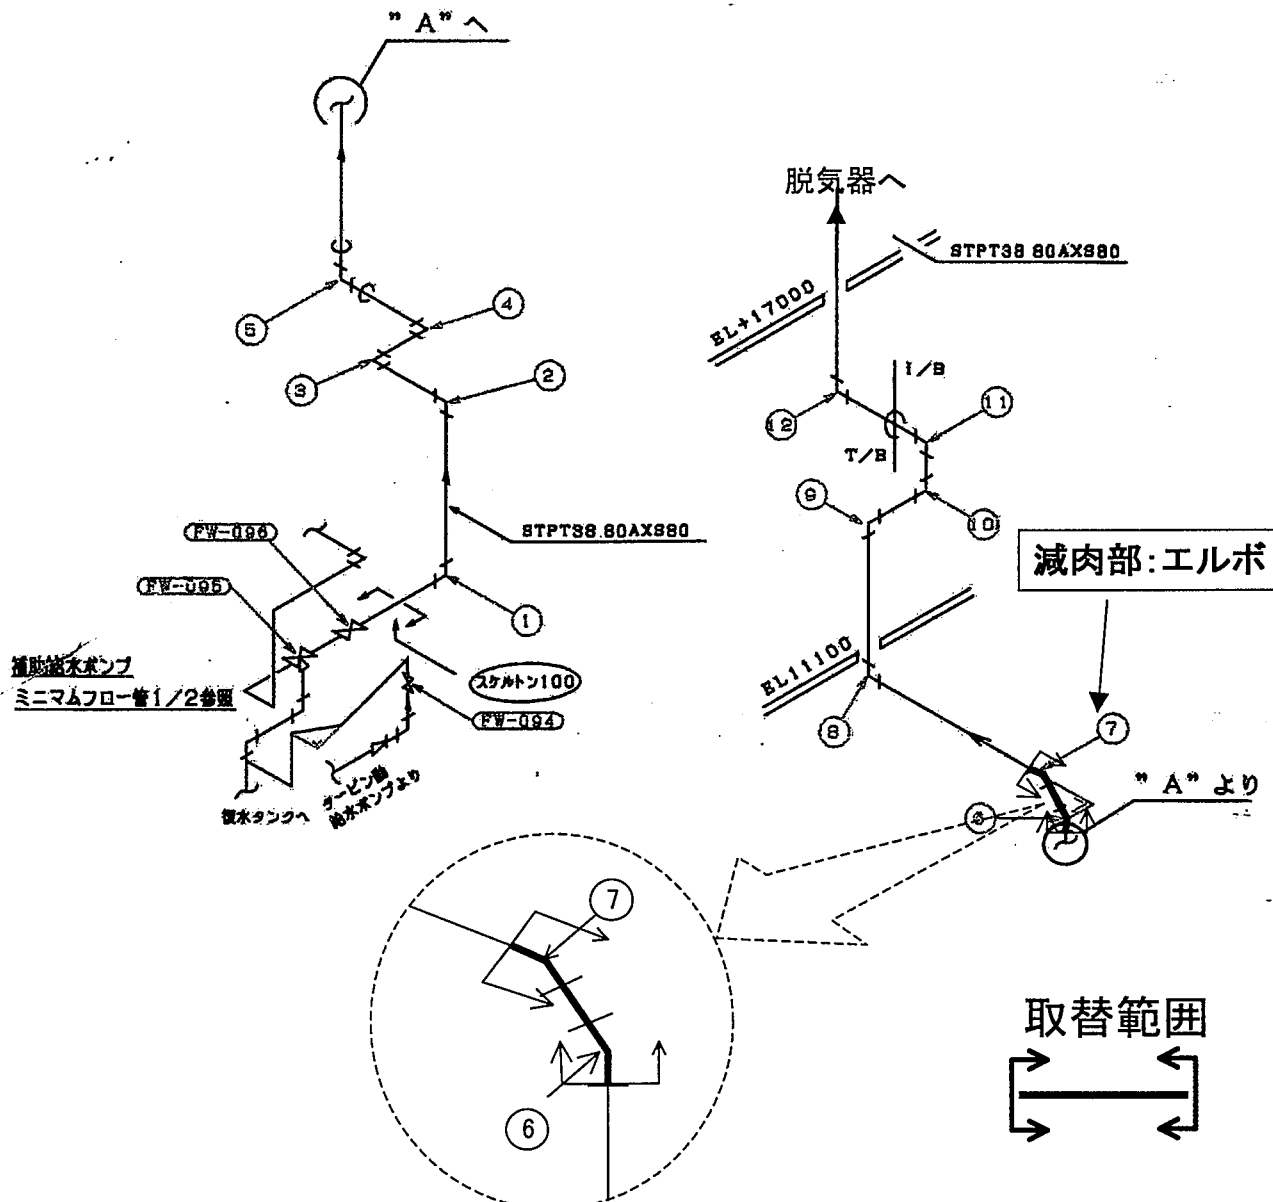
補助給水ポンプミニマムフロー管取替補修範囲図(101-7)

今回取替補修を実施した補助給水ポンプミニマムフロー管・番号101-7について、運転時間が短いことから知見拡充のために内面状況・マイクロメータによる肉厚測定等の調査を行った。その結果、肉厚の最小値は計算必要厚さを上回っていた。また、当該配管が公差の範囲内で若干薄めであったことに加え、溶接後の溶接ビード端部のグラインダー仕上げにより配管肉厚が減少したものと推定され、運転中の減肉によるものではないことがわかった。

肉厚測定の結果、測定最小値が計算必要厚さ(6.2mm)と同じ値であったが、当該配管は通常運転では使用されず、運転期間が短いため、エロージョン・コロージョンによる減肉の可能性が低いことから、知見拡充のために、内面状況・ポイントマイクロメータによる肉厚測定等により肉厚が小さかった原因について調査する。

また、肉厚最小部において、外表面が1mm程度凹んだ状態となっていた。この部位は溶接端に近接しており、表面状態からグラインダー加工によって生じたものと推定される。なお、これは通常実施する溶接後の表面手入れである。

以上より、当該箇所が肉厚最小値となったのは、溶接ビードの仕上げ時にグラインダー加工量が若干大きかったことと、肉厚測定結果からエルボ製作時から公差の範囲内で若干薄めであることから、肉厚が計算必要厚さに対し余裕が少なく、余寿命が小さく評価されやすい結果となったものと推定され、運転中に発生した減肉ではないと考えられる。

上記1.の測定結果において計算必要厚さと同値であった部位1箇所について、今定期検査期間中にステンレス鋼への取替補修を実施した。

取替範囲

取替配管(減肉部)の仕様

最高使用圧力: 13.70MPa
 最高使用温度: 190.0°C

材質: ステンレス鋼
 口径: 約89.1mm
 公称肉厚: 約7.6mm
