図 - 2 格納容器送気ラインベローズ取替工事

工事概要

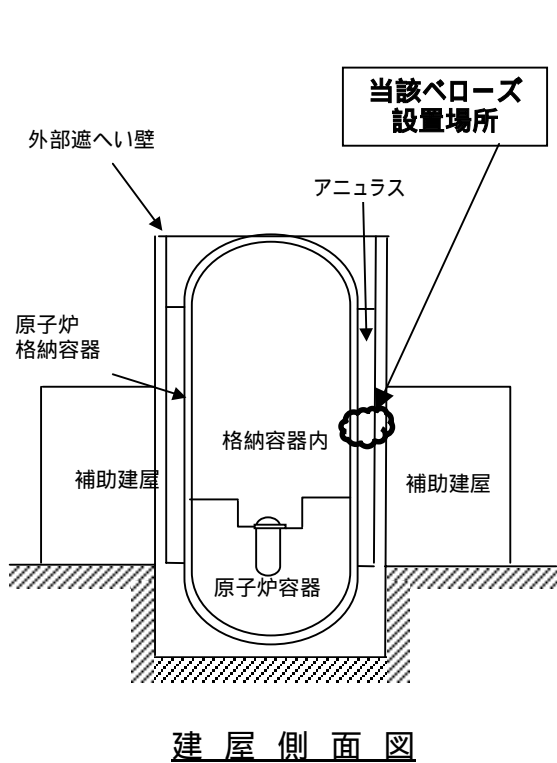
ベローズ取替箇所概略図

前回定期検査において、格納容器送気ライン*1のベローズ(伸縮継手)でわずかな漏えいが確認され、接着剤による補修を行っているが、今後の保身に万全を期す観点から、当該ベローズおよび前後の配管を同仕様(ステンレス)のものに取り替える。

原因は、取り入れた外気に含まれるわずかな海塩粒子がベローズ内面に付着・濃縮したことによる塩素型応力腐食割れと推定された。

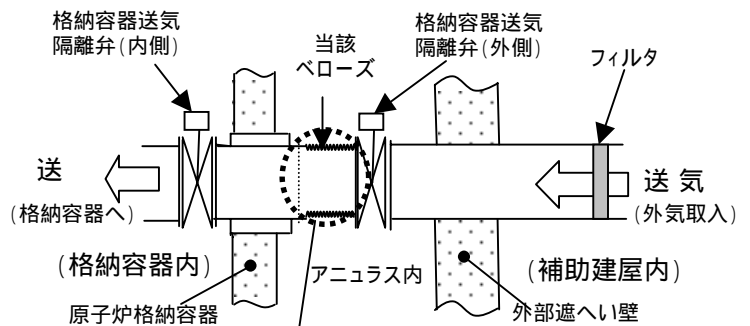
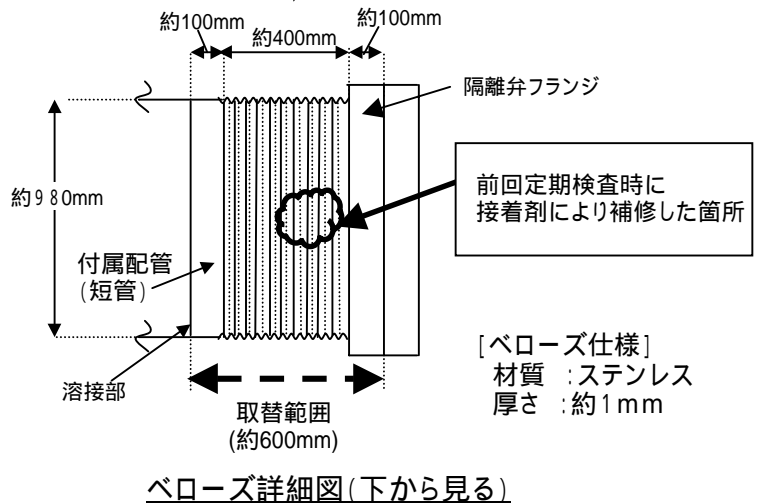
ベローズ取替範囲拡大図

美浜2号機第21回定期検査(平成15年度)において、格納容器外周部に設置しているベローズ(伸縮継手)で貫通穴が認められたことから、接着剤の塗布により損傷部の補修を行い、第22回定期検査(平成16年度)において、当該ベローズ配管を同仕様(ステンレス)のものに取り替えた。
