図 - 3 原子炉容器管台溶接部等の応力腐食割れに係る点検概要図

点検概要

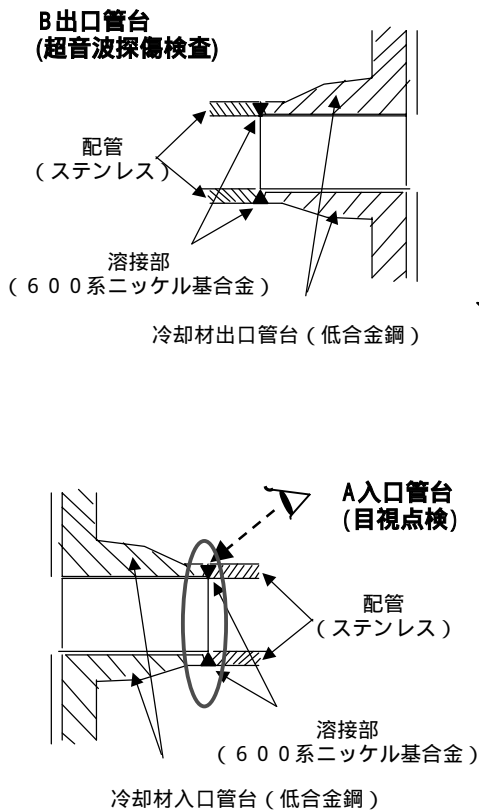
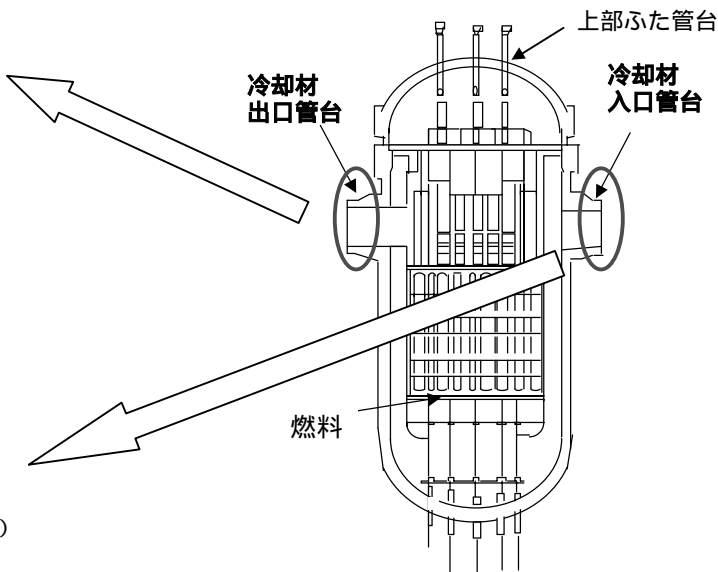
原子炉容器管台の点検概要図

(管台点検箇所)

(B出口管台超音波探傷検査については、19回定検(H14年度)に実施しているが、今回は計画的に実施しているISI定検により確認する)
