図 - 4 高サイクル熱疲労割れに係る点検概要図

点検概要

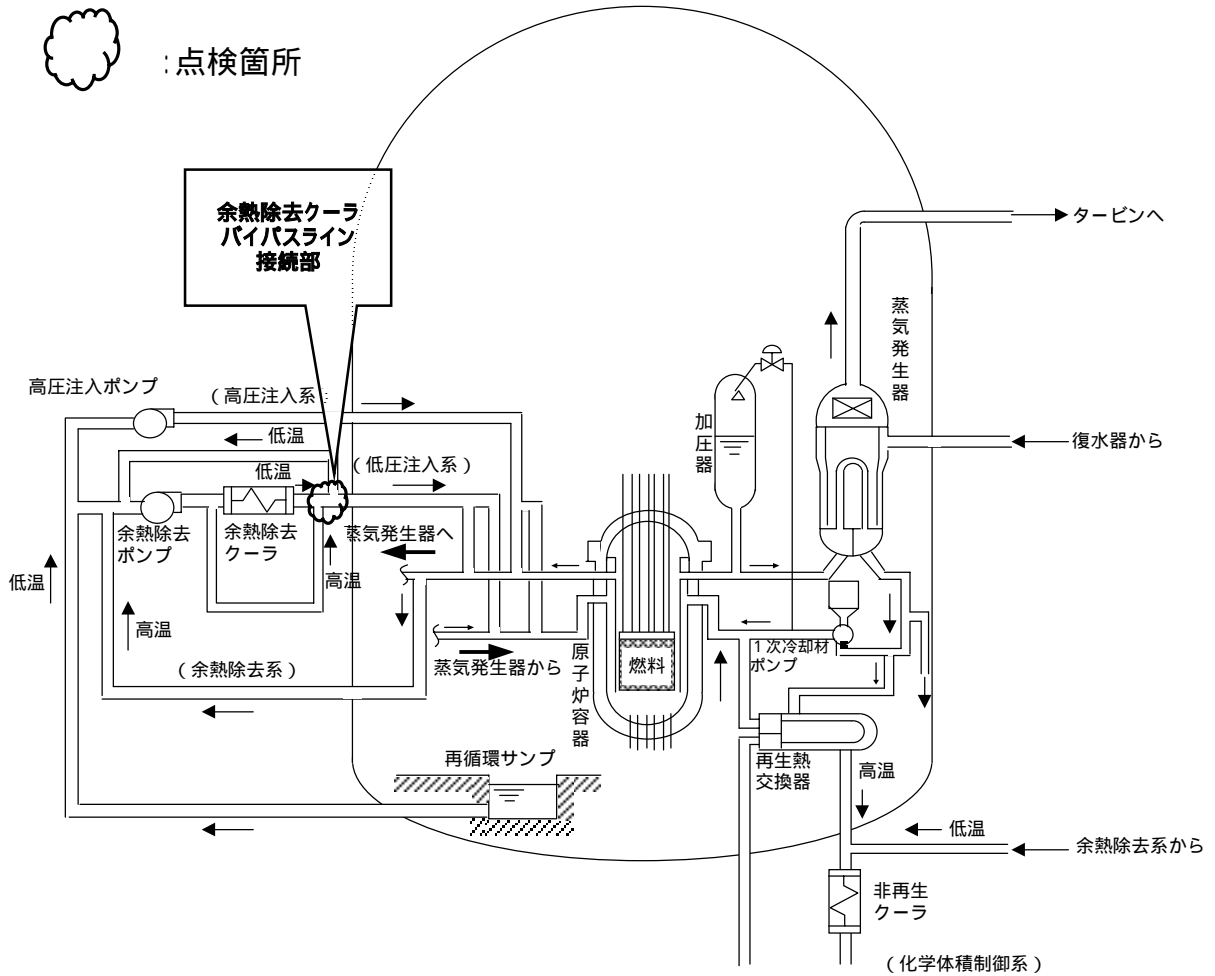
概略系統図

国内PWRプラントにおいて、再生熱交換器の胴側出口配管部で、高温水と低温水の混合により発生する温度ゆらぎを主な要因とする高サイクル熱疲労割れが発生した事例に鑑み、同様の熱疲労割れが発生する可能性のある余熱除去クーラバイパスライン接続部について、超音波探傷検査を実施し、健全性を確認する。
