図 - 5 2次系配管の肉厚検査等の概要図

- (1) 2次系配管の超音波検査(肉厚測定)
美浜発電所3号機2次系配管破損事故を踏まえ、1,629箇所について超音波検査(肉厚測定)を実施する。
- (2) 2次系配管の取り替え
過去の点検結果から減肉傾向の見られる部位等22箇所について、計画的に既設と同種材料(炭素鋼)または、耐食性に優れたステンレス鋼、低合金鋼の配管に取り替えを行う。

美浜発電所1号機は平成16年9月5日～12月4日の間プラントを停止中に9箇所、また、平成17年2月4日～3月8日の原子炉手動停止中において34箇所の2次系配管の超音波検査(肉厚測定)を実施し健全性を確認している。

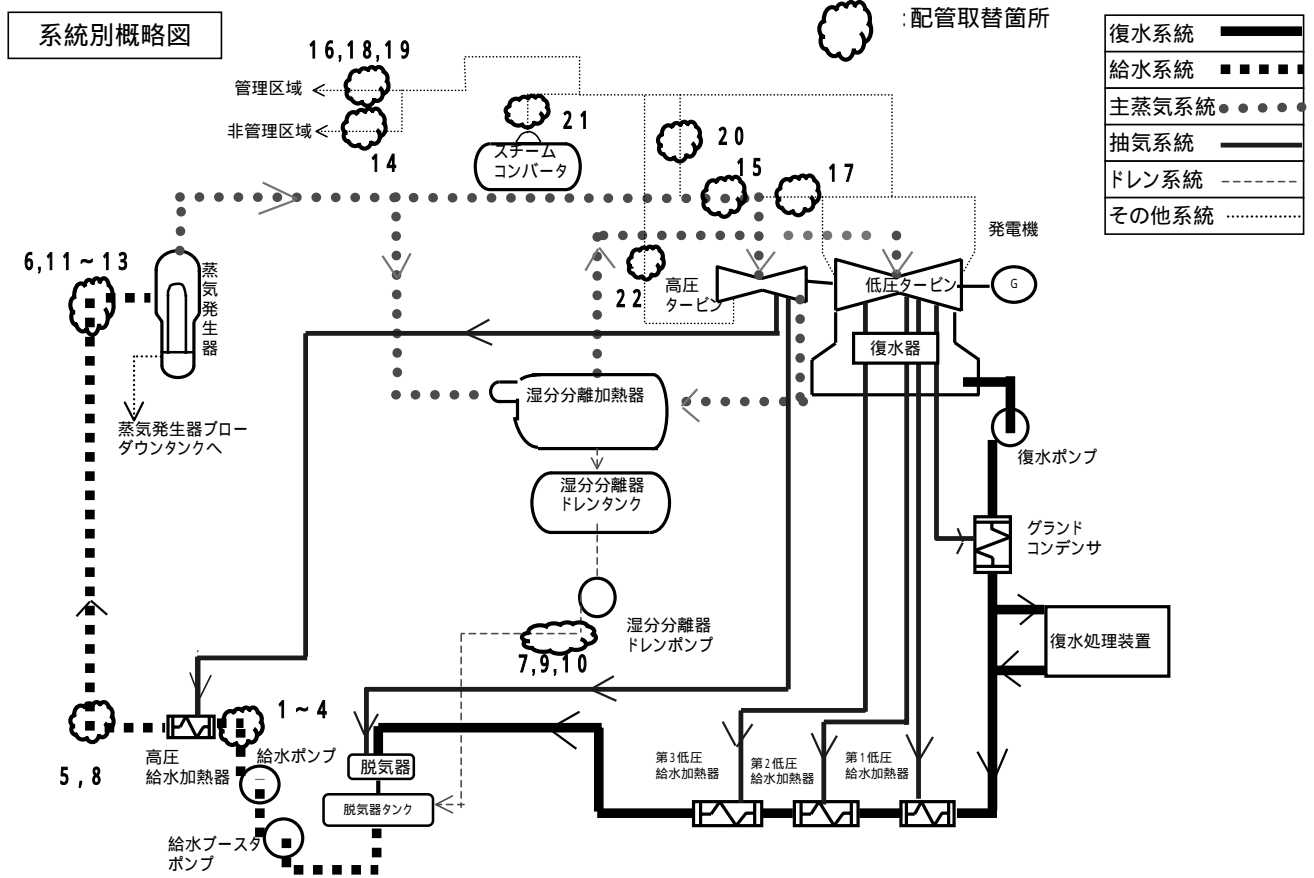
図中の1～22: 別紙「美浜発電所1号機第21回定期検査における配管取り替え箇所一覧表」参照。
