図 - 6 中央制御室への蒸気流入に係る点検

点検概要

美浜発電所3号機2次系配管破損事故において、中央制御室につながるケーブルトレイ及び電線管の壁貫通部等のシール施工が不適切であったため、中央制御室への蒸気浸入が認められたことを踏まえて、中央制御室貫通部等のシール施工状況を点検し、不適切な箇所については補修を行う。

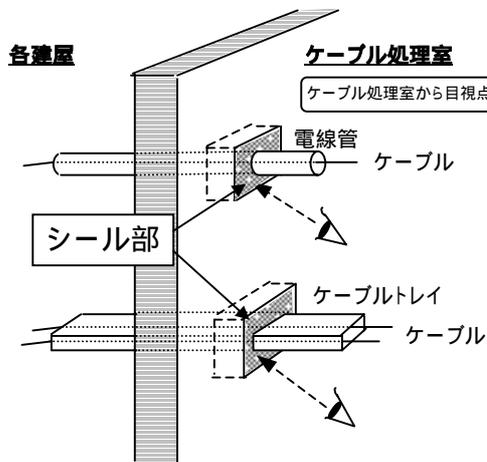
壁貫通部の点検

各建屋からケーブル処理室への壁貫通部
目視点検箇所のイメージ

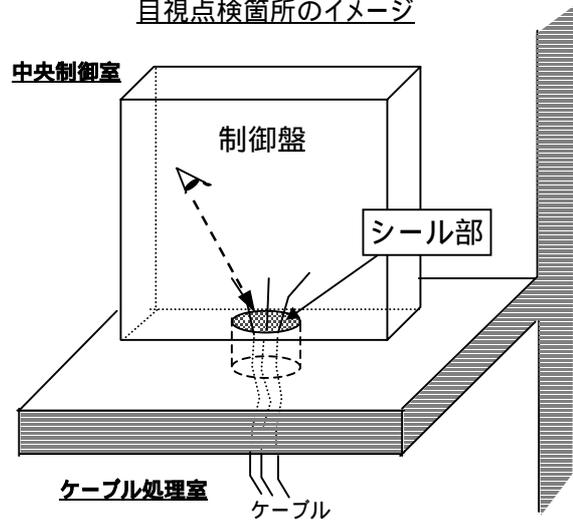
床貫通部の点検

ケーブル処理室から中央制御室制御盤への床貫通部
目視点検箇所のイメージ
