美浜発電所1号機 補助建屋排気筒のひび割れおよびドレン管の接続不良の原因と対策について

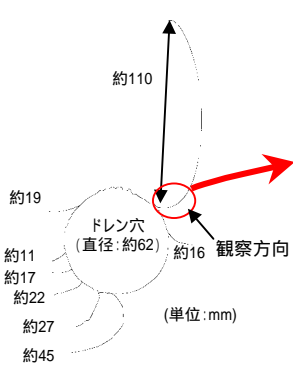
排気筒 () (内面から見た図)

割れ: 8箇所
 最大: 約110mm
 (排気筒底板ドレン穴周辺には4箇所)

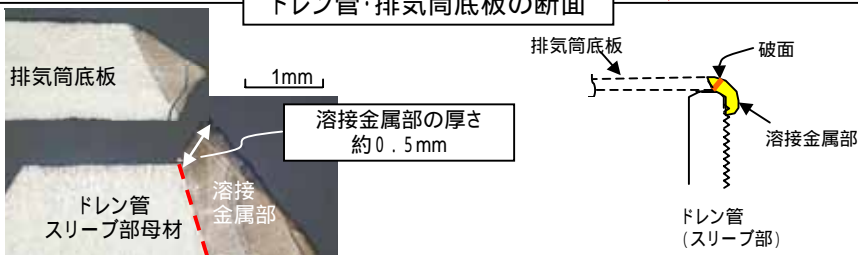
ドレン管・排気筒底板の断面

底板とドレン管の切断面の形状から底板とドレン管の溶接金属が割れたことが確認された。

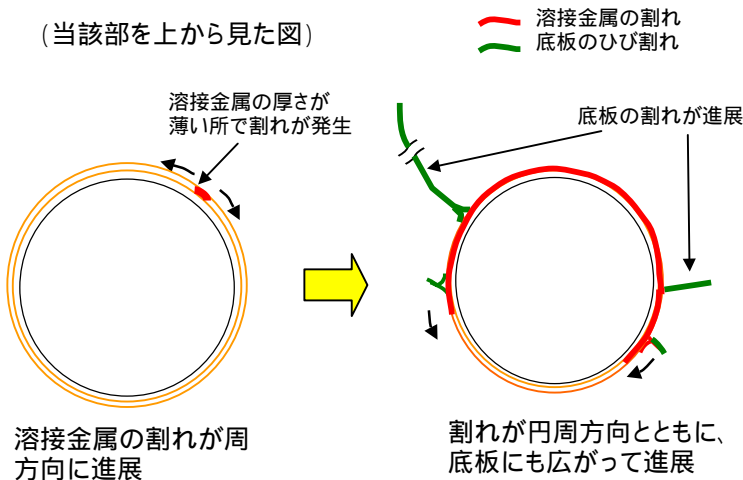
(当該部を上から見た図)

溶接金属・底板の割れ発生と進展

底板が振動することにより、溶接金属に繰り返し応力が加わった。

溶接金属に疲労割れが生じ、最終的に全周に割れが進展し、ドレン管と底板が分離
