大飯発電所3号機 電気出力上昇の再開について (取水口 B-ロータリースクリーンの復旧)

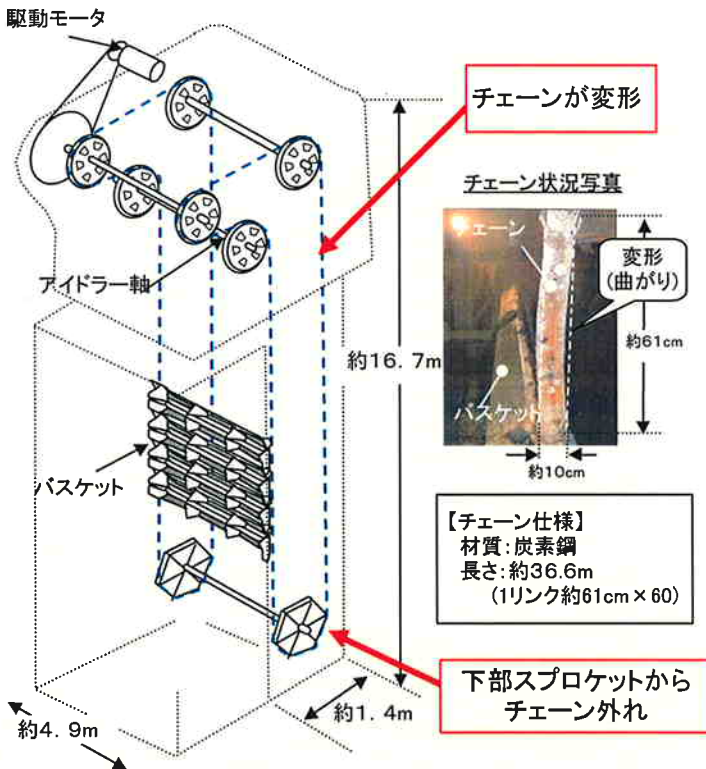
B-ロータリースクリーン

チェーンの外れは、循環水ポンプを運転した状態で、アイドラー軸の軸受を交換しようとして、バスケットを取り外す作業を行ったことにより、チェーンが水流により左右にゆれて外れたものと推定されました。

チェーンの変形については、下部スプロケットにガタつきがあり、定期検査後の運転により、チェーンと歯車(下部スプロケット)のかみ合わせが悪くなり、変形したものと推定されました。

今回のチェーン外れに鑑み、多くのバスケットの取り外しが必要となった場合には、循環水ポンプの流量調整またはポンプの停止など必要な措置を行った上で実施することとします。

また、下部スプロケットとチェーンのかみ合せについては、手入れ後、調整を行いました。
