美浜発電所3号機 2次系純水系統におけるトリチウムの検出の原因と対策について

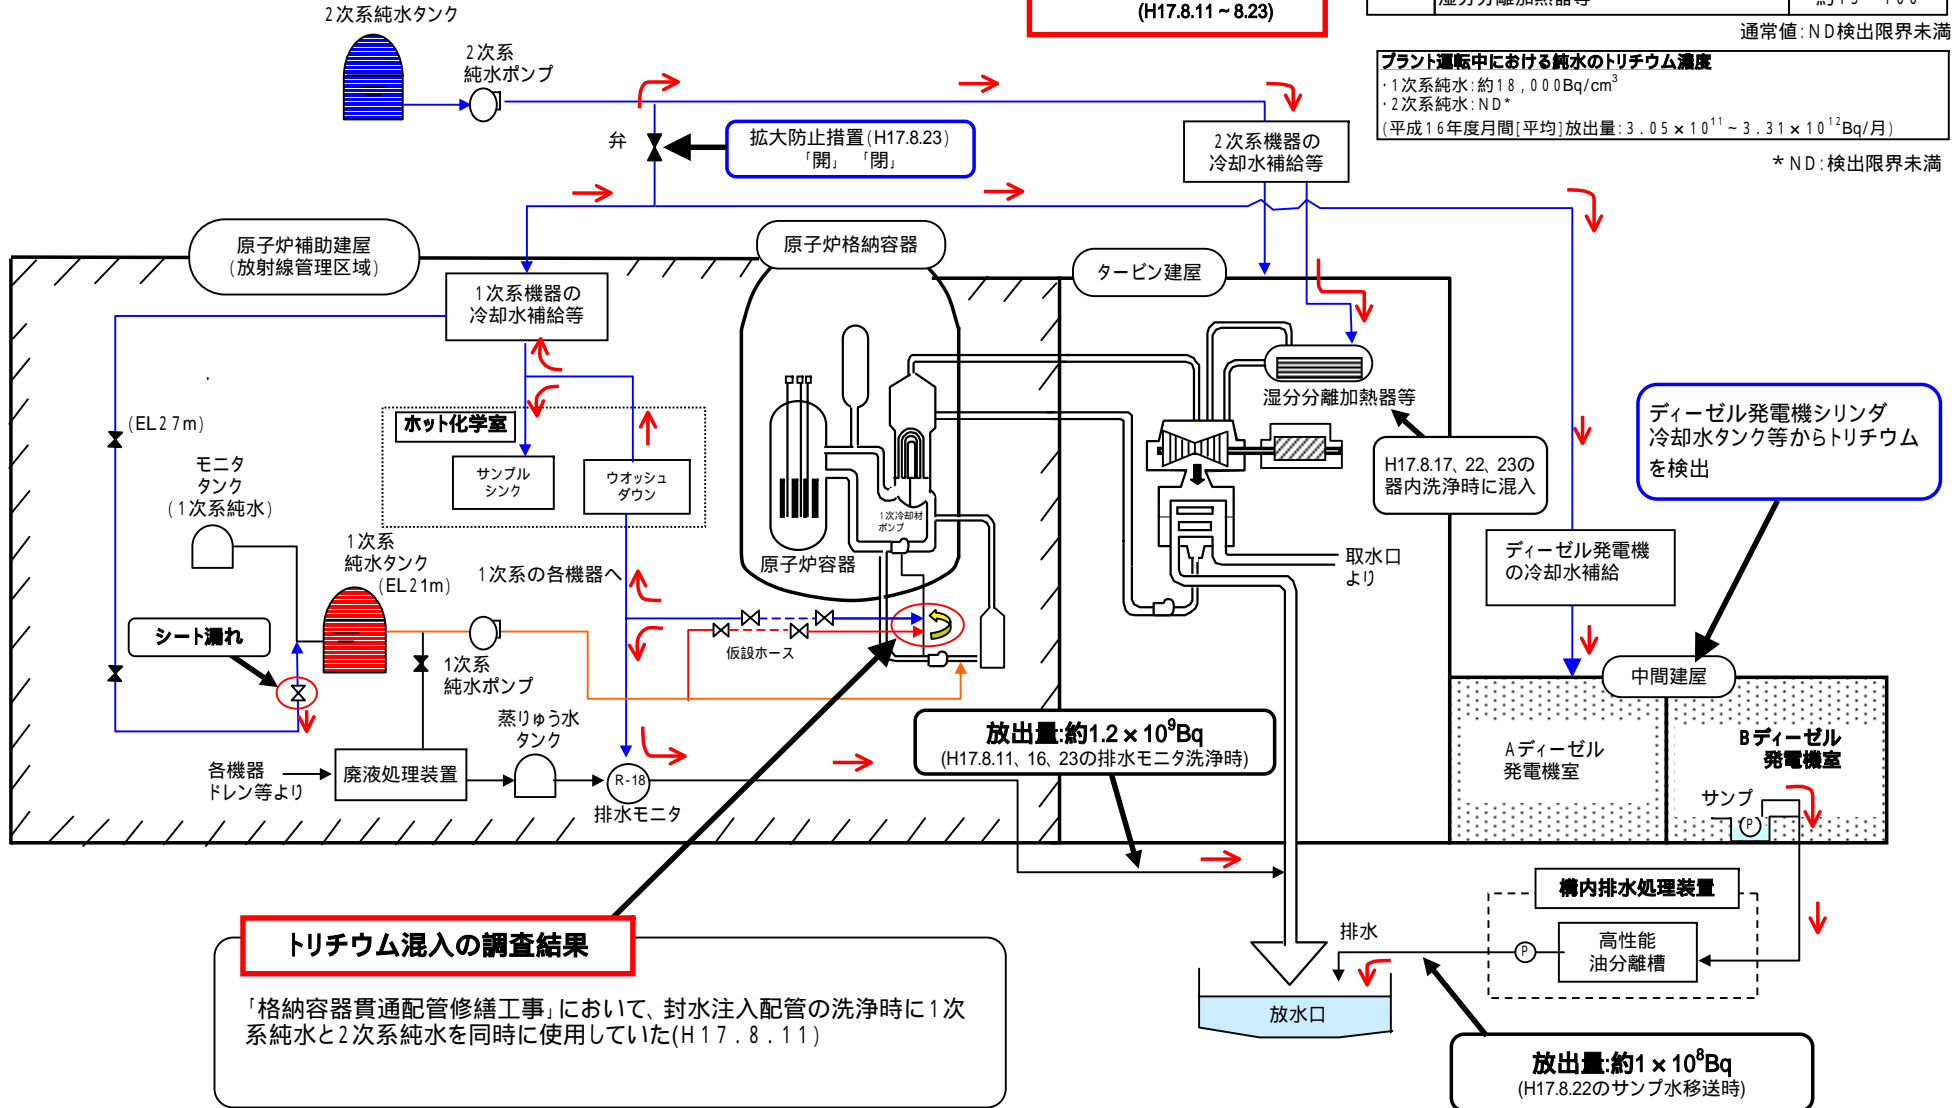
→ トリチウム逆流経路 (H17.8.11 ~ 8.23)

トリチウム混入の調査結果
 「格納容器貫通配管修繕工事」において、封水注入配管の洗浄時に1次系純水と2次系純水を同時に使用していた(H17.8.11)

ディーゼル発電機シリンダ冷却水タンク等からトリチウムを検出

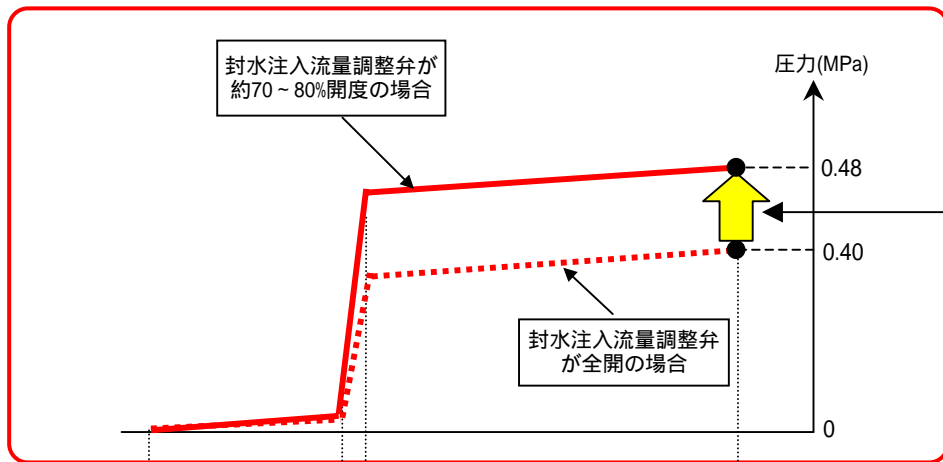
1次系純水の2次系純水系統への逆流の推定メカニズム

封水注入流量調整弁が全開でない場合、母管側の圧力が上昇し、2次系純水側供給圧力(0.48MPa)を上回ることによって逆流が発生する。
