美浜発電所3号機 補助蒸気配管サポートの損傷の原因と対策について

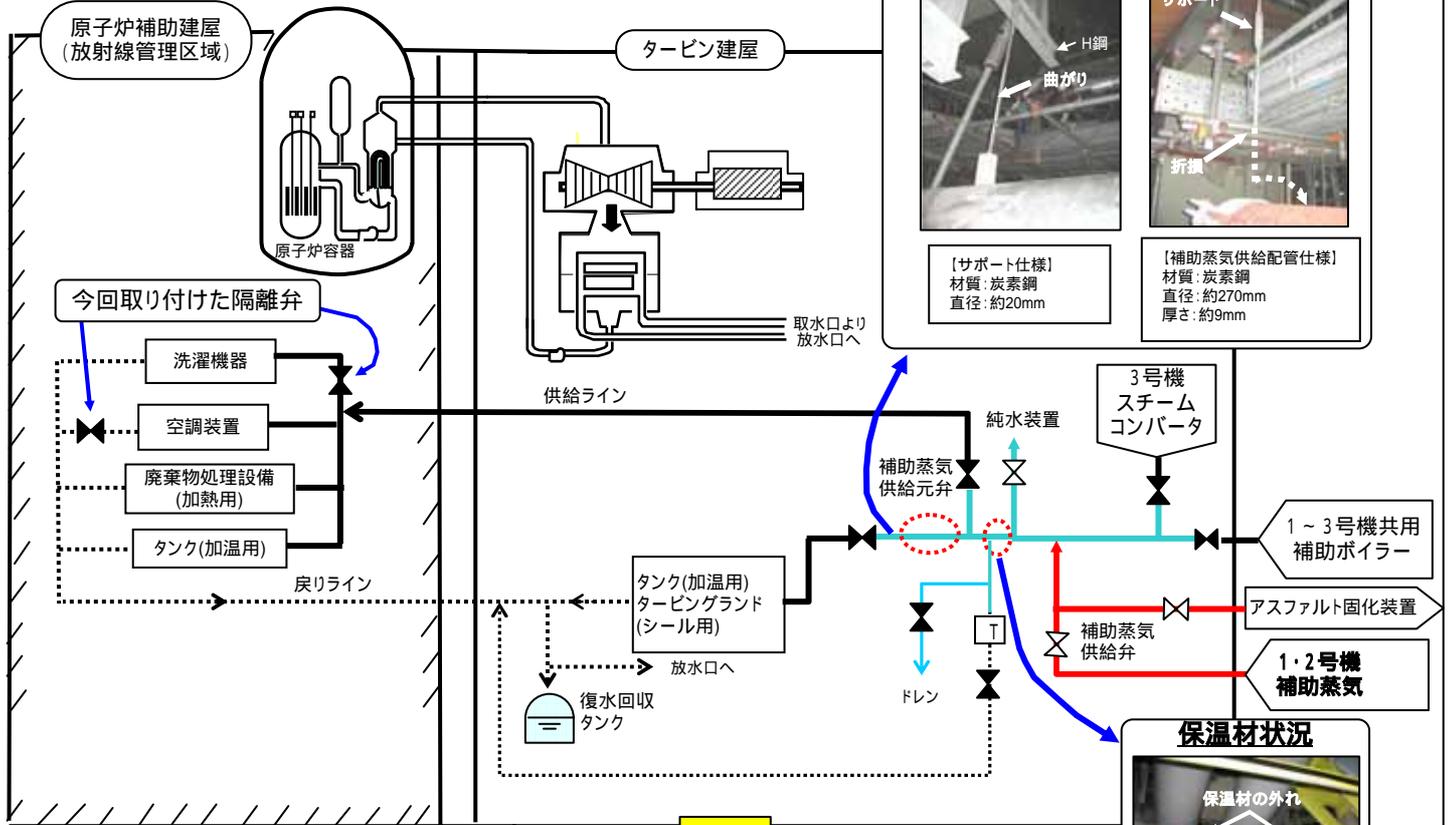
サポート損傷箇所

保温材外れ、外装板ずれ箇所

供給母管内のドレン水量: 約5,500リットル

ドレン排出量: 約80リットル/日

蒸気からドレン水となる量: 約1,300リットル/日

- ・ 損傷が認められたサポートや保温材については、新しいものに取り替える。
- ・ 工事等により補助蒸気の供給を一時的に停止(系統隔離)した後、供給を再開するにあたっては、隔離範囲の上流側配管内に貯まったドレン水も完全に排出するよう、その旨、社内マニュアルに記載する。

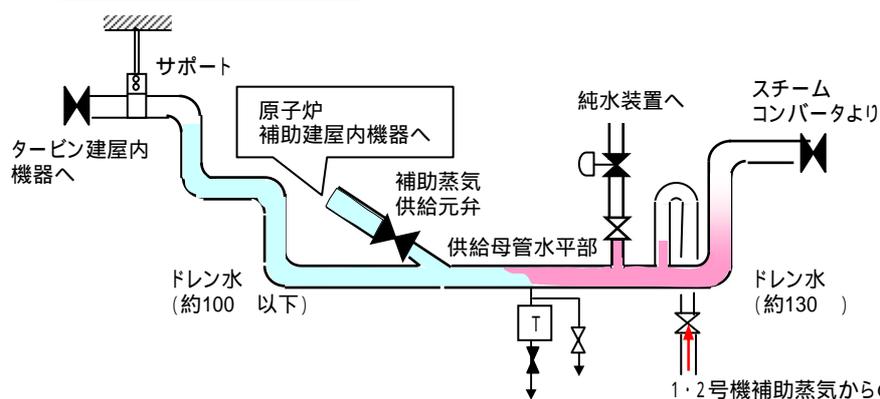
配管内にドレン水が滞留

閉止した補助蒸気供給元弁の上流側で配管表面からの放熱により蒸気がドレン水になり滞留し、水平配管部が満水となった。

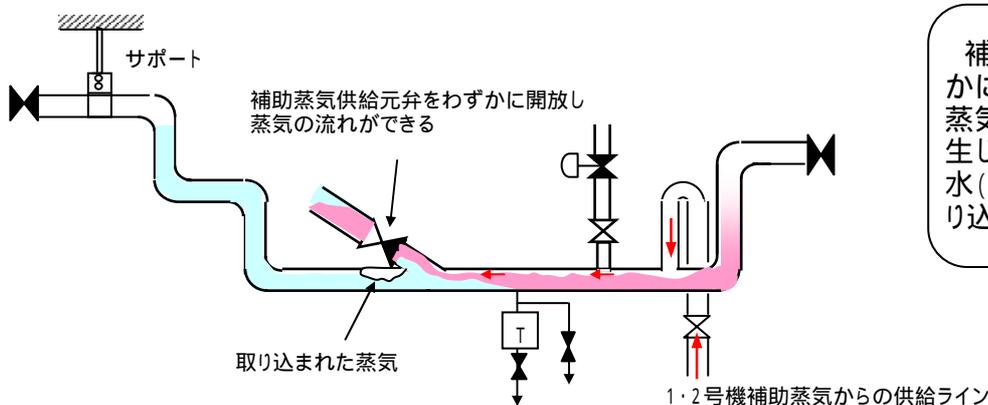
補助蒸気元弁をわずかに開放

補助蒸気供給元弁を僅かに開放したことにより、蒸気(約170)の流れが生じ一部の蒸気がドレン水(約100以下)中に取り込まれた。

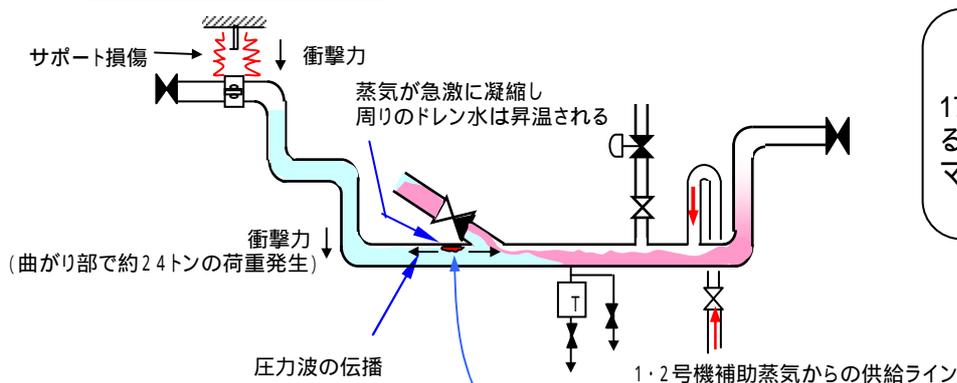
ウォーターハンマー発生

取り込まれた蒸気(約170)が急激に凝縮することでウォーターハンマーが発生。
