# 美浜発電所1号機

## A - 1次冷却材ポンプシール水漏えいの原因と対策について

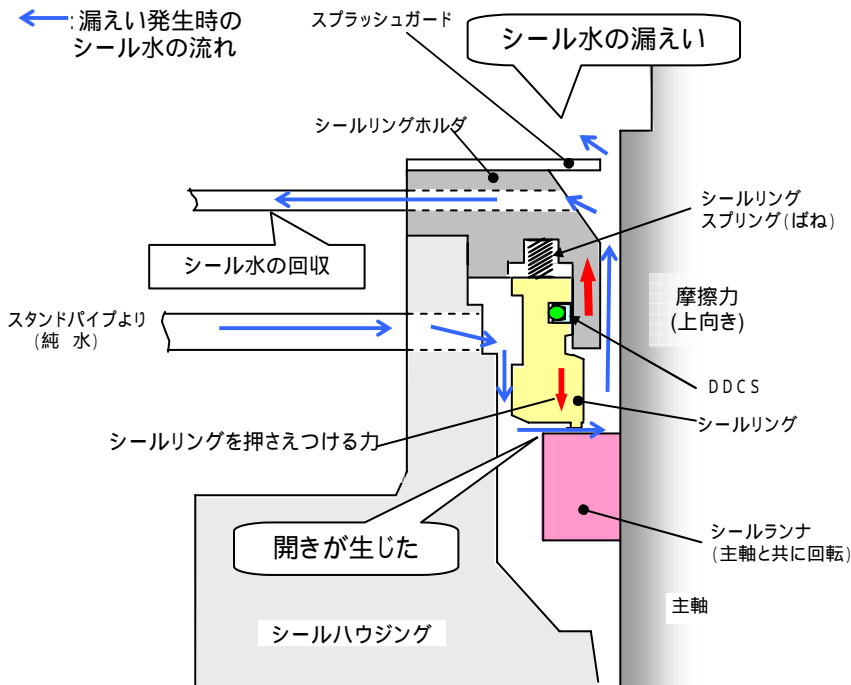
### No. 3シール周り構造図

ばね力の低下に伴い、シールリングを押し戻す力が摩擦力(DDCSでの摺動抵抗)を下回りシールリングとシールランナに開きが生じた。

- (1) 当該RCPのNo.3シール部については、シールリングスプリング(ばね)を新品のものに取替える。また、B-RCPについても、同様とする。
- (2) 今後、シールリングスプリング(ばね)については、定期検査毎に経年的なばね力低下に対する評価を行い計画的に取替える。
