図 - 3 高サイクル熱疲労割れに係る点検

点検概要

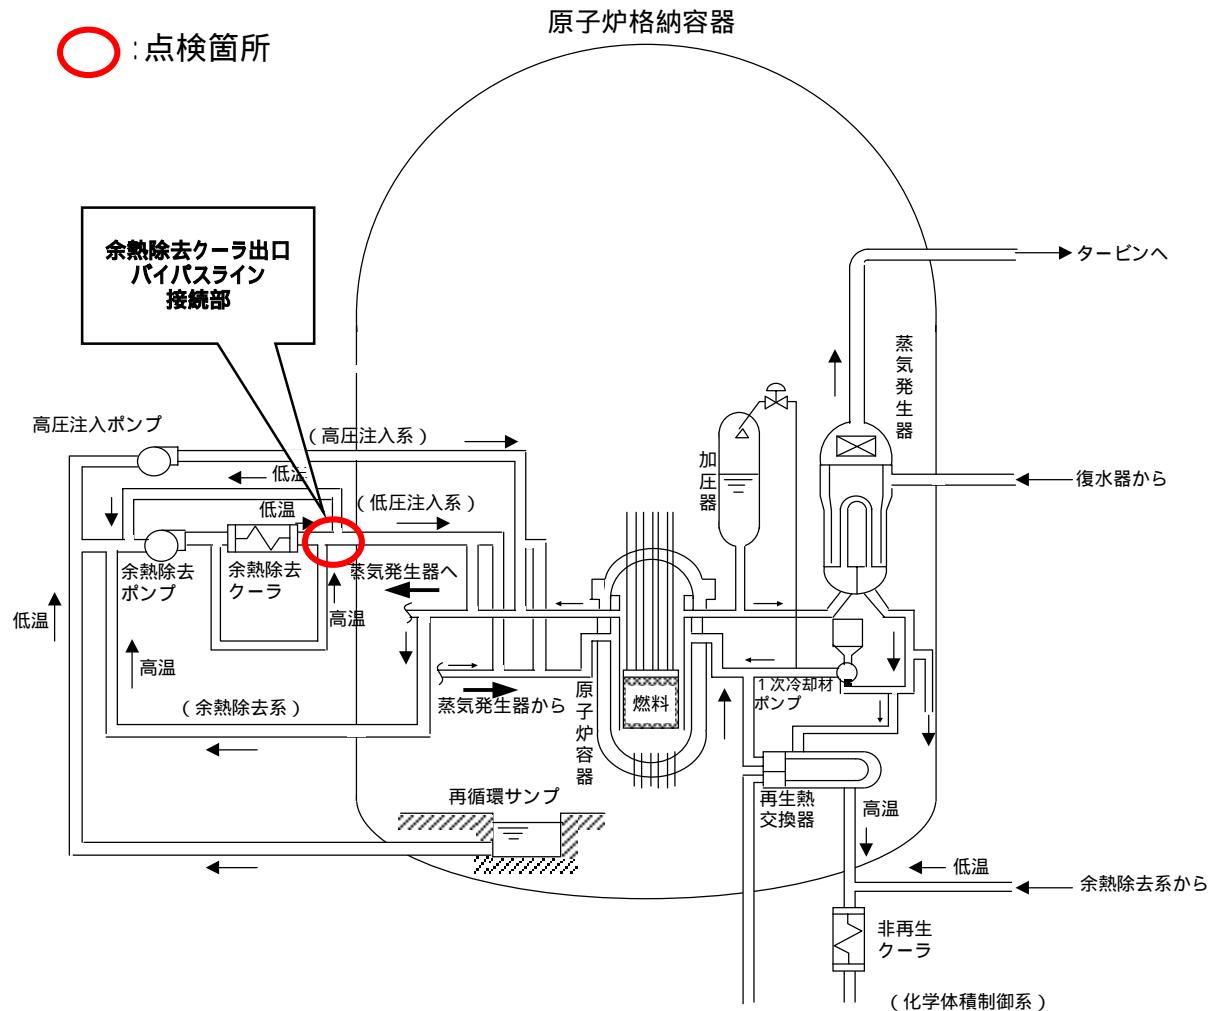
概略系統図

国内PWRプラントにおいて、再生熱交換器の胴側出口配管部で、高温水と低温水の混合により発生する温度ゆらぎを主な要因とする高サイクル熱疲労割れが発生した事例に鑑み、同様の熱疲労割れが発生する可能性のある余熱除去クーラ出口バイパスライン接続部について、超音波探傷検査を実施する。

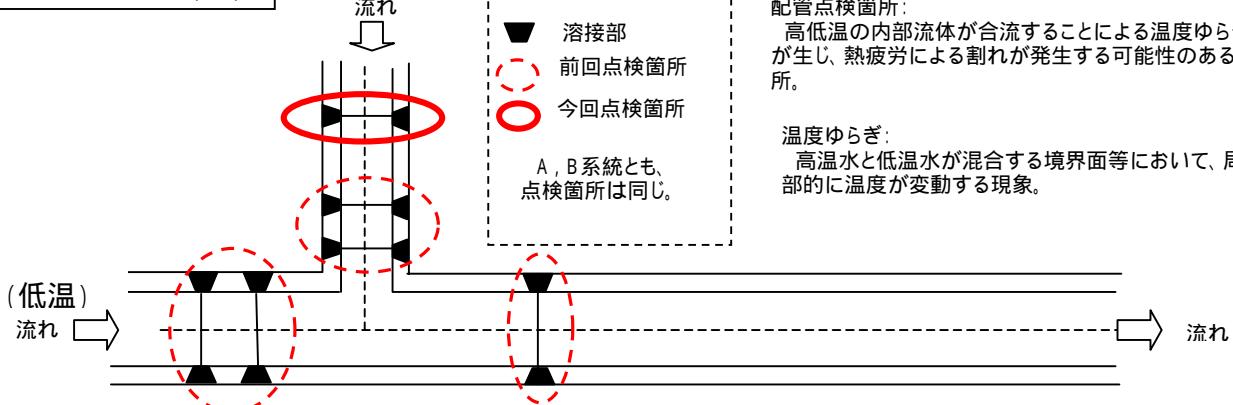
配管点検範囲(例)

配管点検箇所:

高低温の内部流体が合流することによる温度ゆらぎが生じ、熱疲労による割れが発生する可能性のある箇所。
