# 美浜発電所3号機主復水配管取替工事について

平成17年12月19日  
関西電力株式会社

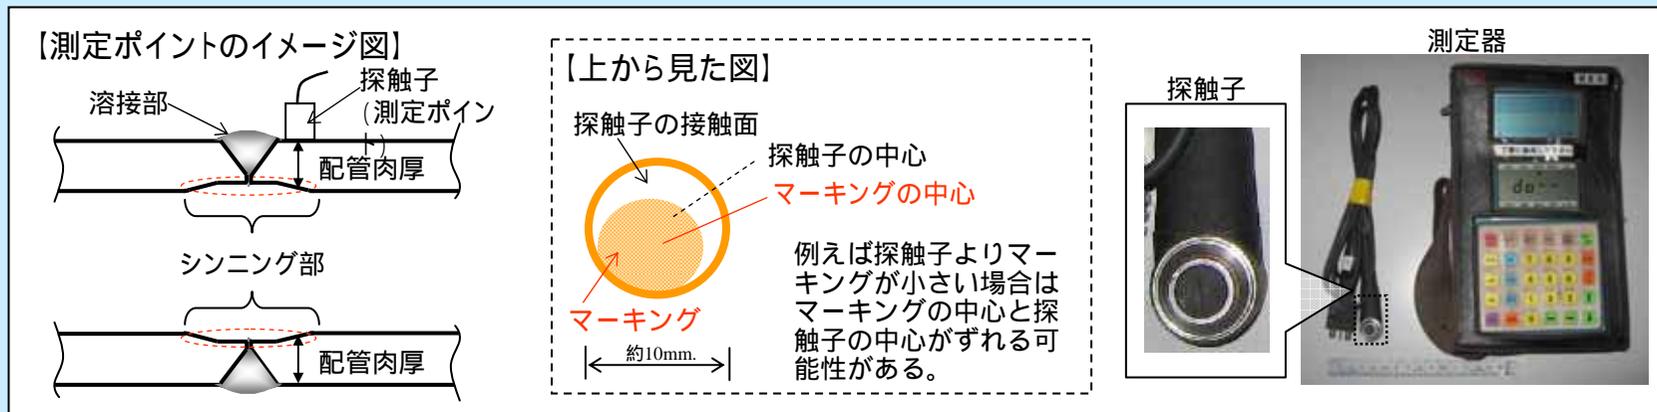
JNESの測定ポイントと当社の測定ポイントに、微小な位置ずれが発生した。

シンニング部での測定ポイントの微小な位置ずれにより、測定値が変化した。

- ・シンニング部は、配管の突合せ溶接部の厚さが一様となるように切削加工しており、配管の内面に傾斜部があるため、測定ポイントの微小な位置ずれによって、測定値が変化することとなった。

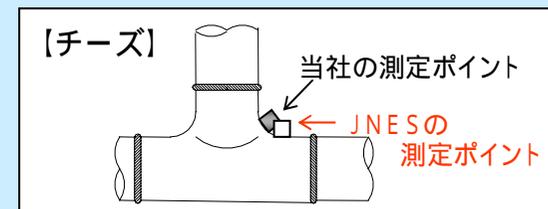
JNESに確認したところ、JNESの探触子の直径が当社の探触子の直径より大きかったため、チーズの分岐端部において、当社の測定ポイントと違う位置を測定することとなった。

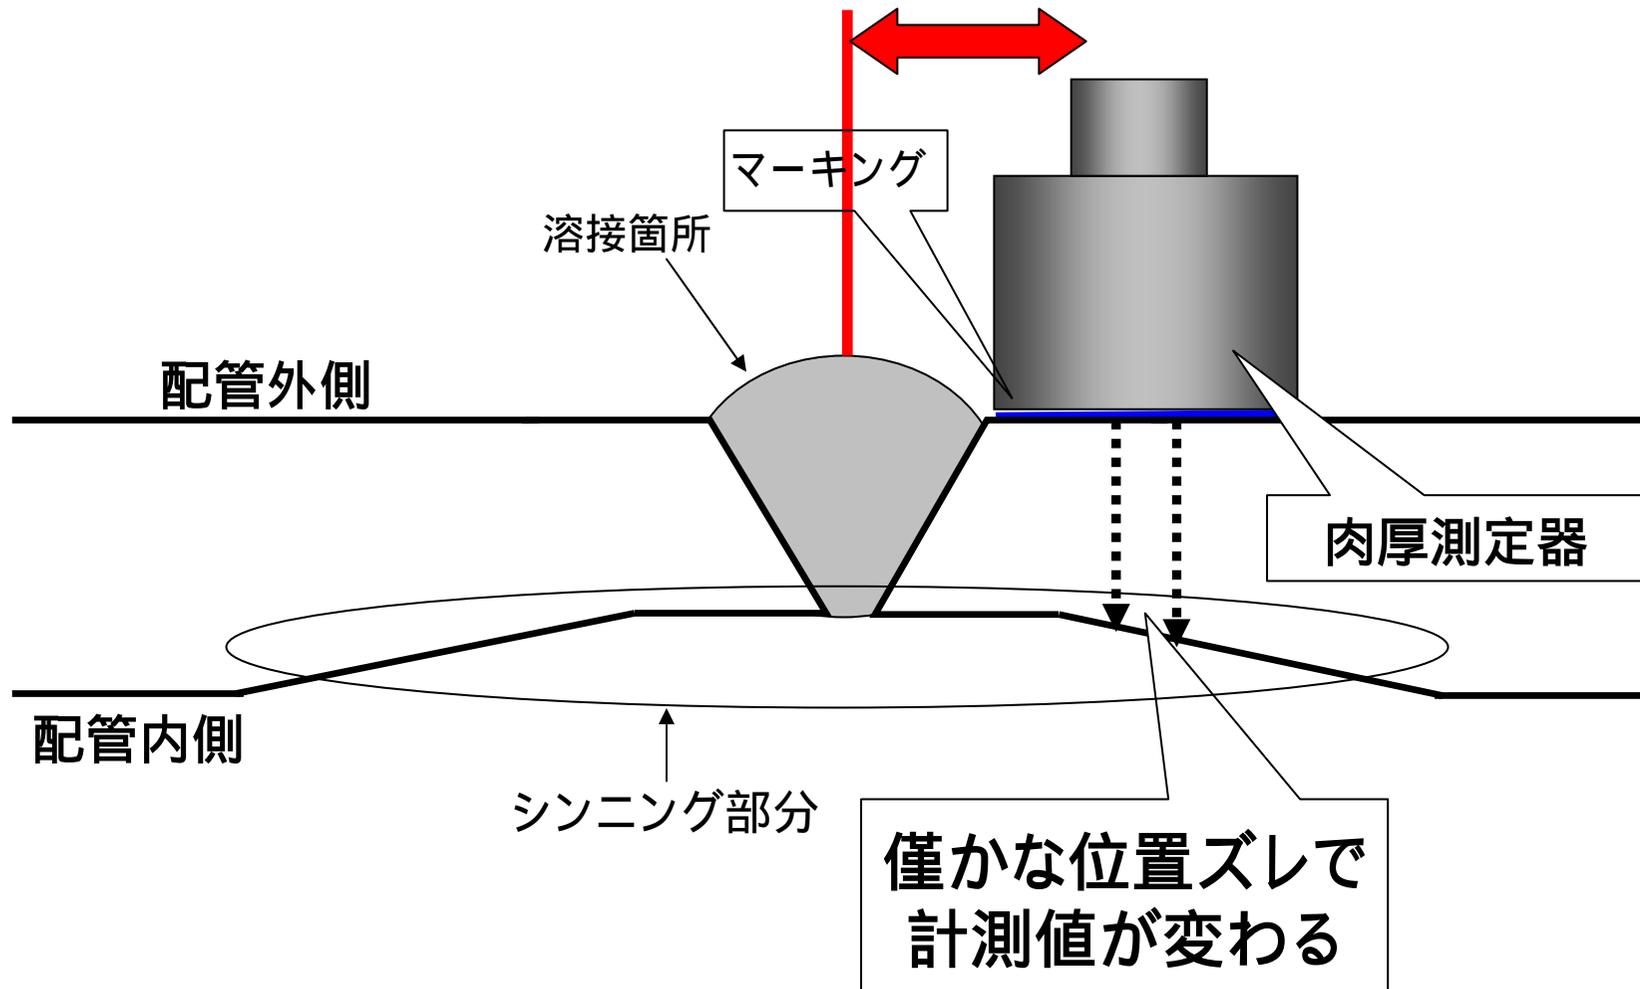
## JNESと関西電力の測定結果に有意な差が認められた部位の形状

ル - ル: 25mm以内を計測

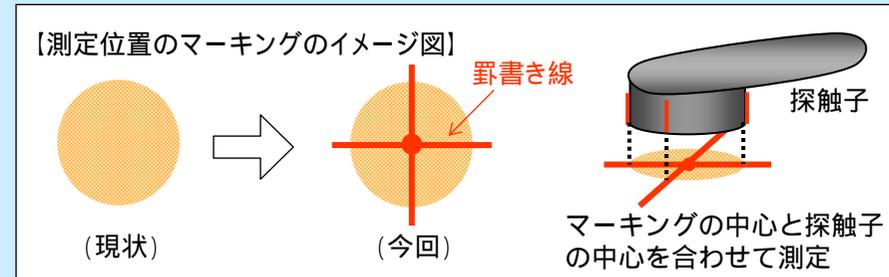
マーキングの中心を確実に測定できるように、現状のマーキングに十字の罫書き線を入れ、探触子にも90度ごとの印を入れたうえで、両者を合わせ測定する。

その結果、155ポイントのマーキングについて改善が必要であることが判明したため、当該マーキングを探触子の大きさに応じた径に変更する等の改善を行った。

- ・探触子の大きさに応じたマーキングを行うこと
- ・マーキングの中心と探触子の中心を合わせて測定すること
