美浜発電所3号機

格納容器排気ダクト風量検出器取出部の接続不良および補助建屋排気ダクトのひび割れについて

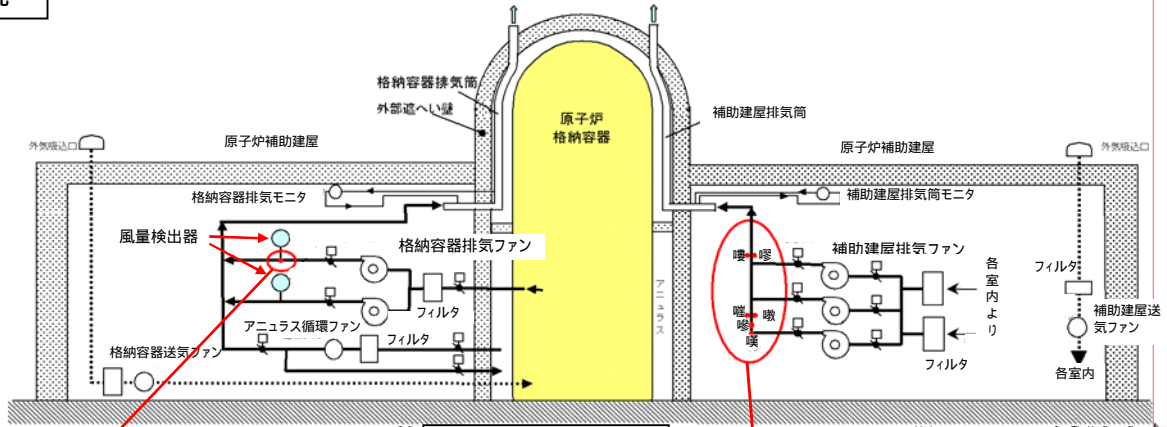
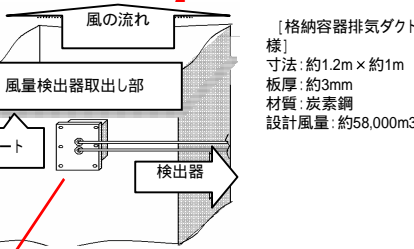
[格納容器排気ダクト仕様]
 寸法: 約1.2m×約1m
 板厚: 約3mm
 材質: 炭素鋼
 設計風量: 約58,000m³/h

- ・ピトー管取付板の板厚を厚いものにする。
(板厚2.3mm 6.0mm)
- ・ピトー管についても、剛性の高い型式のものに取り替える。

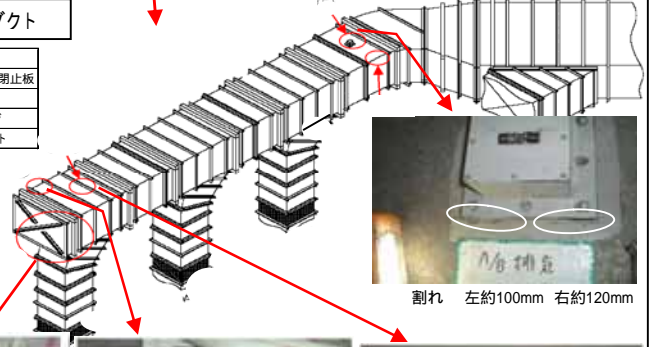
補助建屋排気ダクト

種別	記号	損傷部位名称
A		ファン出口ヘッダの端部閉止板
B		ダクト角部
C		ダクト補強フランジ
D		煙感知器部分ダクト

・内圧変動が大きいファン出口合流部に補強部材を追加

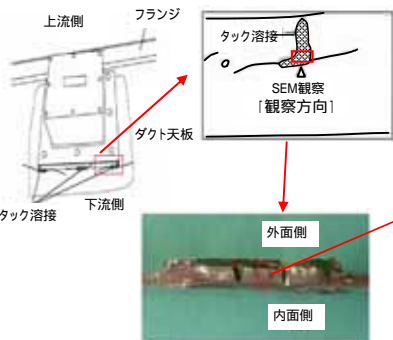
煙感知器部分ダクト

破面は全体的に平坦

ダクトが振動し、溶接部に疲労限界を超える応力が作用したことによりき裂が発生し割れに至った。
