大飯発電所1,2号機 海水淡水化装置補助蒸気ラインからの蒸気漏えいおよび支持金具の損傷について

事象発生メカニズム

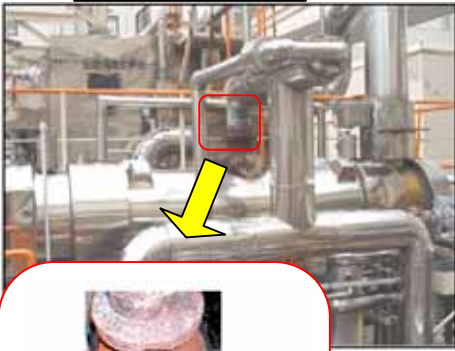
補助蒸気入口部

系統内の圧力上昇によりNo.1装
置のフランジ管台、フランジパッキ
ンから蒸気の漏えい発生

- ・ 損傷が認められた配管サポート(3箇所)、漏えいが確認された補助蒸気入口配管フランジパッキン、No.1装置補助蒸気入口部のフランジ管台および閉固着していたドレントラップ入口弁について、新品に取り替える。
- ・ 屋外にある補助蒸気設備について、機器の管台部や配管表面の外観点検およびフランジパッキンの取替えを計画的に実施するとともに、ドレントラップの動作状況やその周りの弁の開閉状況について、プラント起動前の点検対象に追加し、確実な系統構成確保に努める。

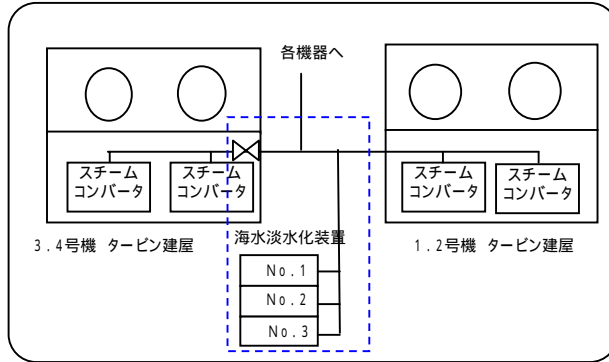
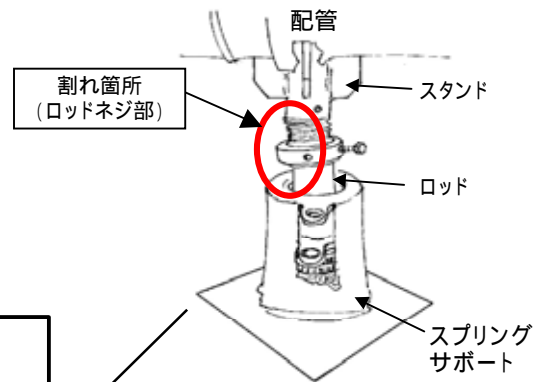
サポートの損傷 (ロッドネジ部割れ)

サポート損傷

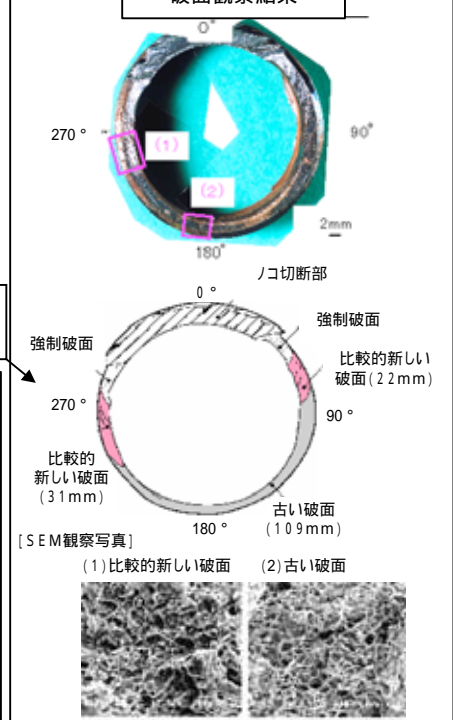
サポート損傷部位の破面観察結果

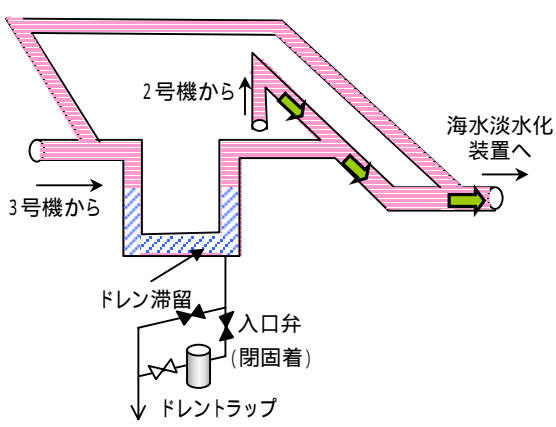
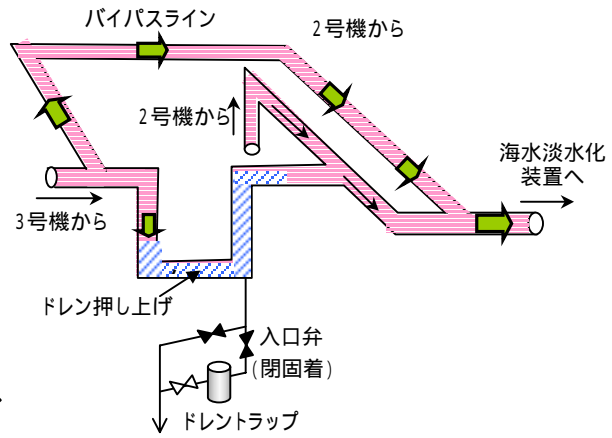
2号機から補助蒸気供給
(融通開始前)

3号機から補助蒸気融通開始
(ドレン押し上げ)

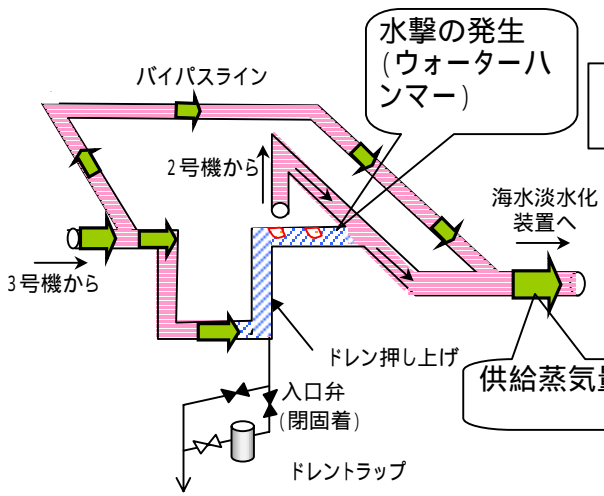
急激に補助蒸気が凝縮

水撃の発生
(ウォーターハンマー)

補助蒸気系統内の
の圧力低下

運転中の2,3号機のスチーム
コンバータ供給蒸気量が増加
