図 - 2 大飯発電所3号機の原子炉手動停止に伴う点検状況について

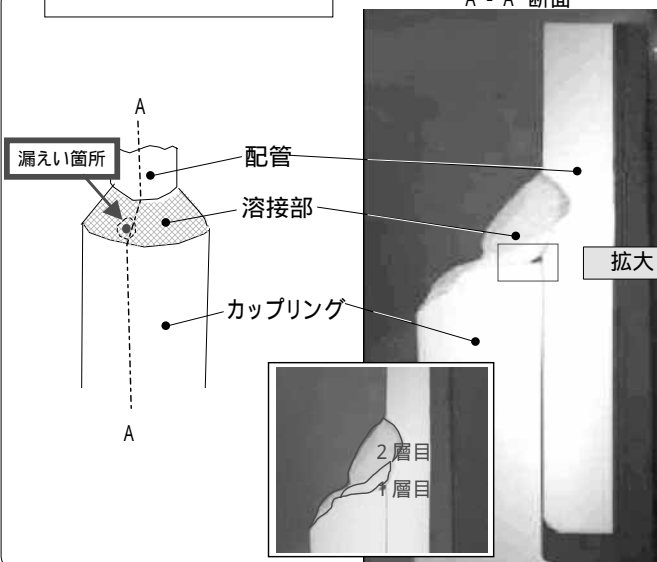
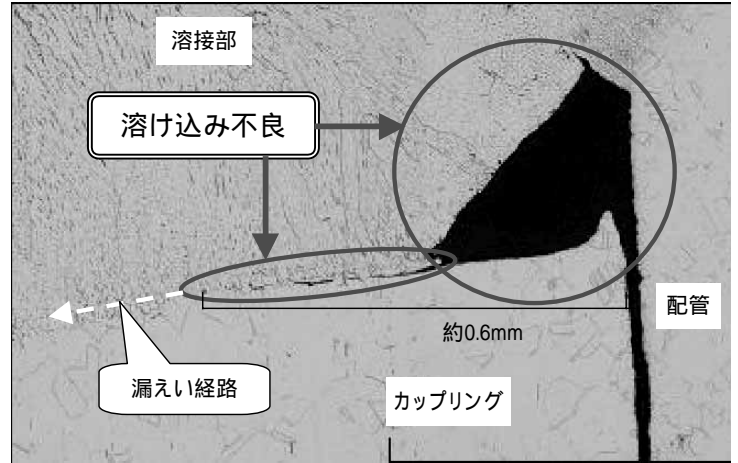
断面観察

漏えい箇所は、溶接の溶け込み不良、  
重ね合わせ不足が発生したものと推定。

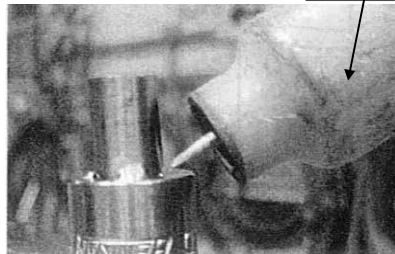
溶接状況写真

トーチ固定点がなく、不安定な施工  
カップリング肩部の幅が狭く、トーチ狙い位置の  
裕度が小さい。

当該配管は、口径が小さく厚さも比較的薄いこと  
から、溶接作業はトーチの角度や溶接速度の調整  
が難しく施工性が悪く、慎重な作業が必要。

プラント建設時(平成2年)に実施した溶接において、当該配管は小口径(約10mm)で、  
かつ、現場が狭隘で作業性が悪かったことから、溶接の重ね合わせ不足や、溶接内部に  
溶け込み不良が発生したものと推定された。

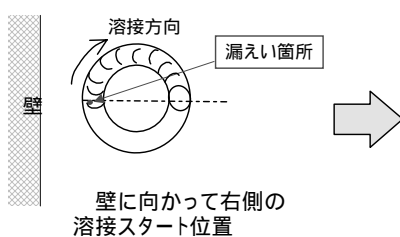
溶接施工方法平面図

漏えい箇所付近は、作業スペースが狭隘であるため、壁側の部分を  
起点として、左右方向に繰り返し2層の溶接作業を実施した。  
(施工当時と同じ方法)
