美浜発電所1号機 補助建屋排気筒のひび割れおよびドレン管の接続不良の原因と対策について

## 大飯発電所2号機 B-非常用母線の一時的な停電について

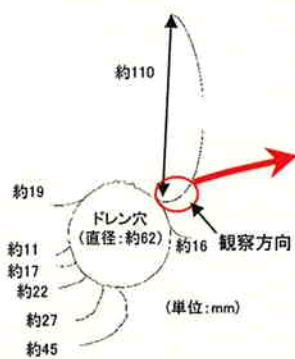
排気筒(①)

割れ: 8箇所  
最大: 約110mm  
(②排気筒底板ドレン穴周辺には4箇所)

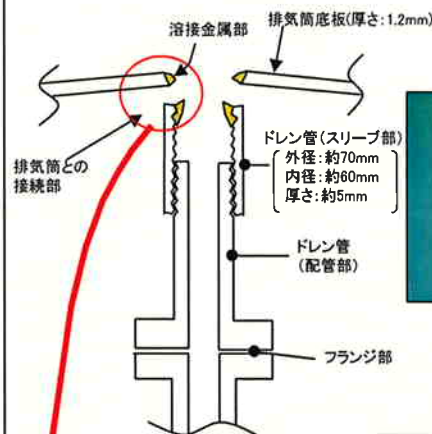
ドレン管(①)

底板とドレン管の切断面の形状から底板とドレン管の溶接金属が割れたことが確認された。

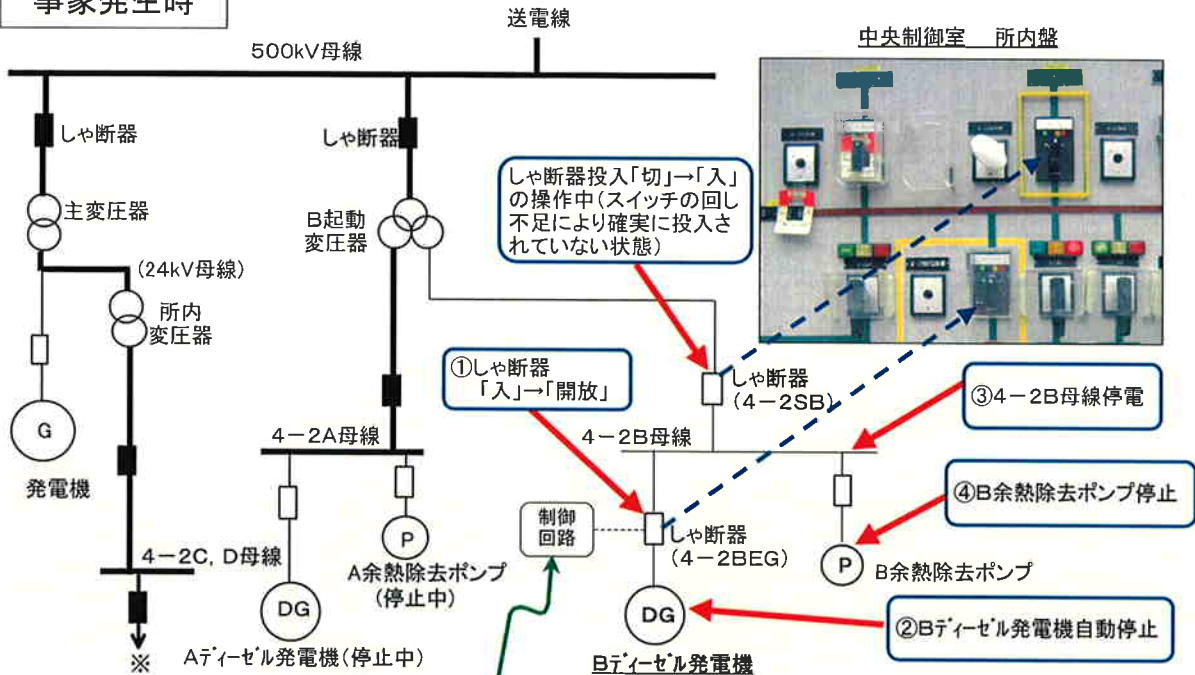
## 事象発生時

- しゃ断器を動作させる機構部の点検結果異常なし。
  - しゃ断機を開放させる信号の制御回路の点検結果異常なし。
  - しゃ断器の動作確認結果異常なし。
  - しゃ断器の制御回路に一過性の不具合が発生したことにより、しゃ断器が開放(誤動作)したものと推定される。
- (制御回路盤内端子台においてアーク痕は見られなかったが、盤内床面で微細な導電性のケーブル素線(長さ約22mm)が認められており、異物による制御回路の一時的な短絡が発生した可能性が推定される。)

- 今運転サイクルにおいては、非常用ディーゼル発電機の負荷試験(毎月1回)で4-2BEGしゃ断機を動作させる場合は、設備担当者を立ち合わせ、動作状況を確認する。
- 制御盤内に異物が認められたことから、制御盤内の清掃を徹底して行うとともに、異物対策を再度周知徹底する。
- 非常用母線の直接の原因ではないが、4-2BEGしゃ断機が確実に投入されていない状態となったのは、当該しゃ断器が確実に投入されていなかったためであることから、スイッチ操作などの基本動作を再徹底するとともに、当該スイッチなど主要な操作盤に注意喚起札を取り付ける。
