第5 高圧給水加熱器 水室仕切蓋取付ボルトの点検及び脱落防止対策の実施

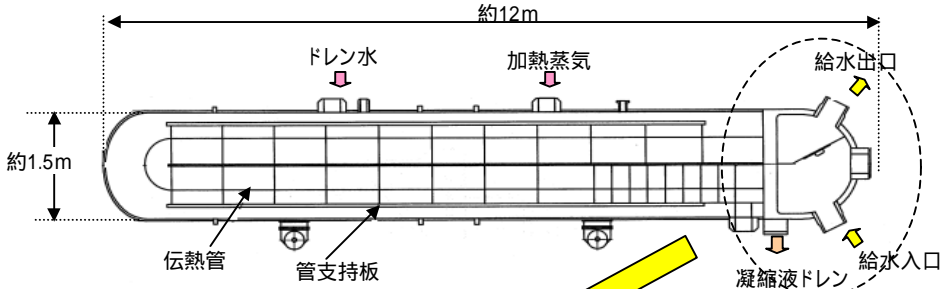
国内PWRプラントにおいて本年9月に第5高圧給水加熱器の水室仕切板¹の仕切蓋²取付ボルト脱落事象(ボルト、ボルト回り止め座金が脱落)が発生したことに鑑み、予防保全の観点から、点検および対策を実施した。

国内PWRプラントで取付ボルトと座金の脱落が発生

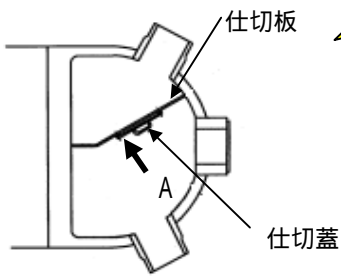
(水室部拡大図)

- 取付ボルト
ネジ部径: 約12mm
材質: ステンレス鋼
取付本数: 27本 × 2
