美浜発電所3号機2次系配管破損事故に係る現地調査データ

平成16年9月6日

配管破損部写真集

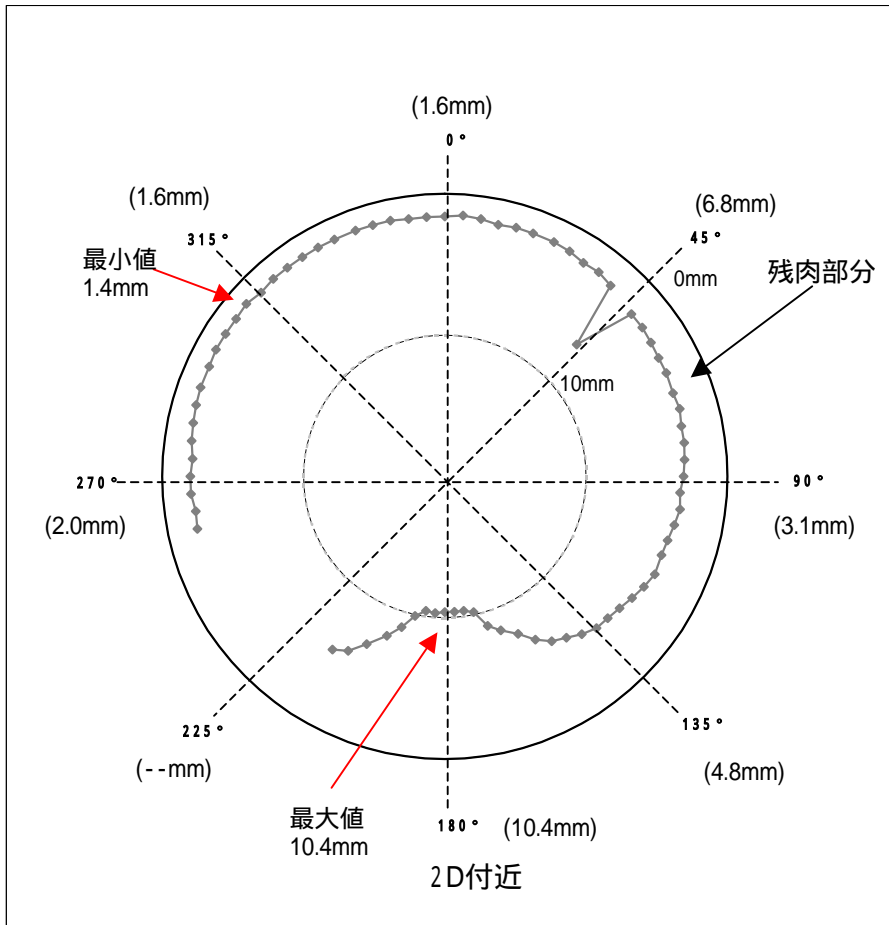
損傷配管(A系配管)の肉厚測定結果を別紙2、3に示す。また、周方向の減肉状況分布を別紙4～8及び軸方向の減肉状況分布を別紙9、10に示す。測定の結果、オリフィス下流の697mm付近の破口先端部において、肉厚が0.4mmの箇所が認められた。

破口部減肉状況

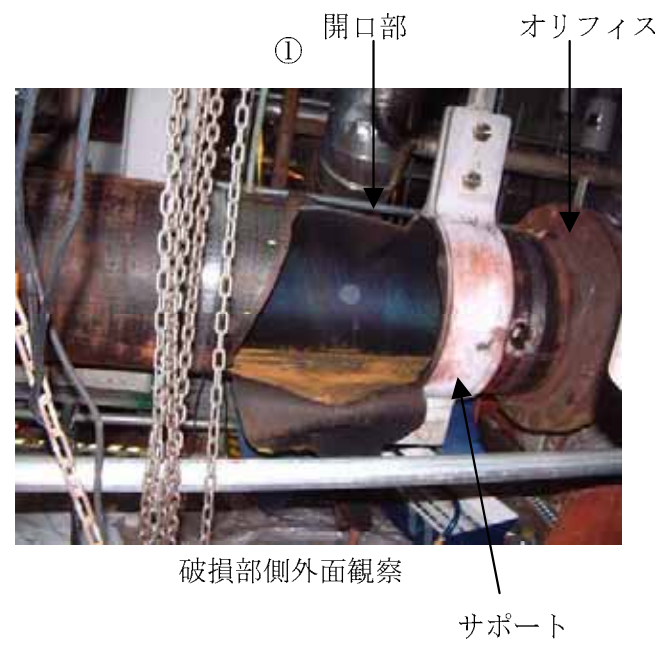
破損部側外面観察

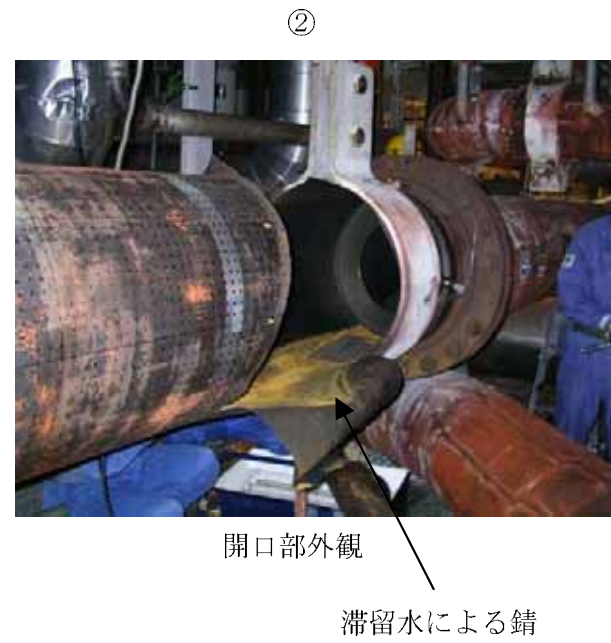
開口部外観

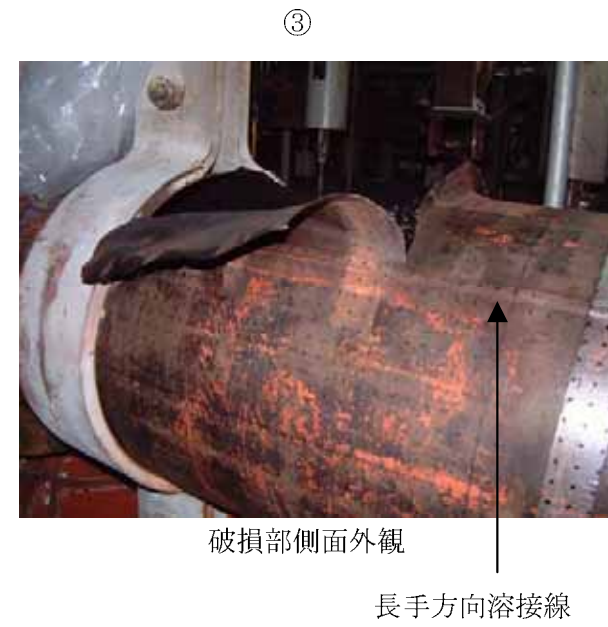
破損部側面外観

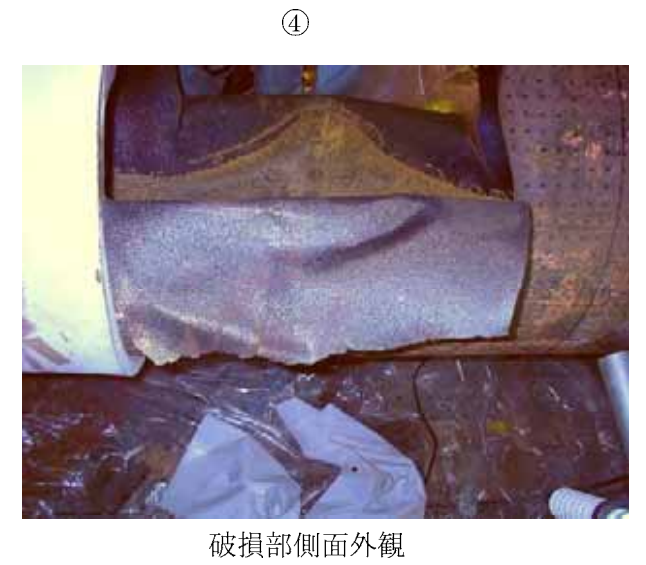
破損部側面外観

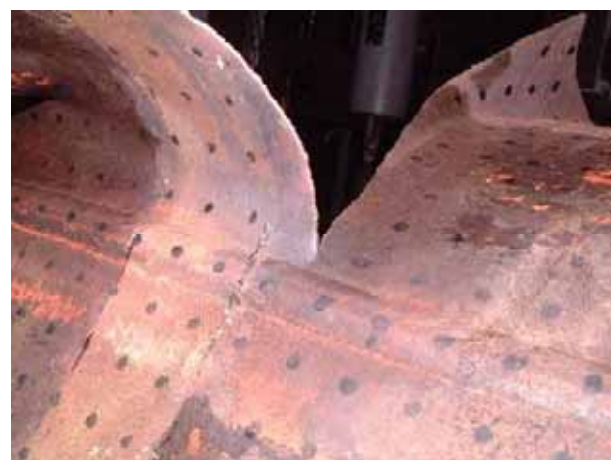
① き裂停止部外観(下流側から観察)

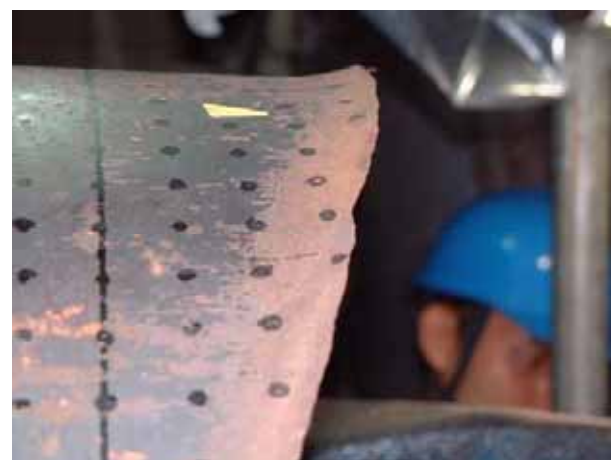
② 配管破損部(下流側から観察)

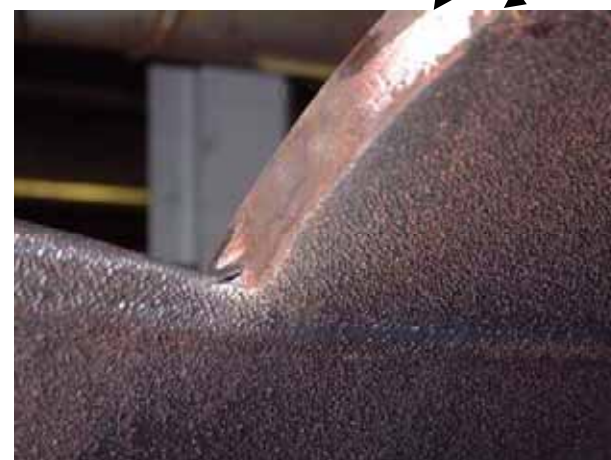
⑤ き裂停止部(上流側・内面側から観察)

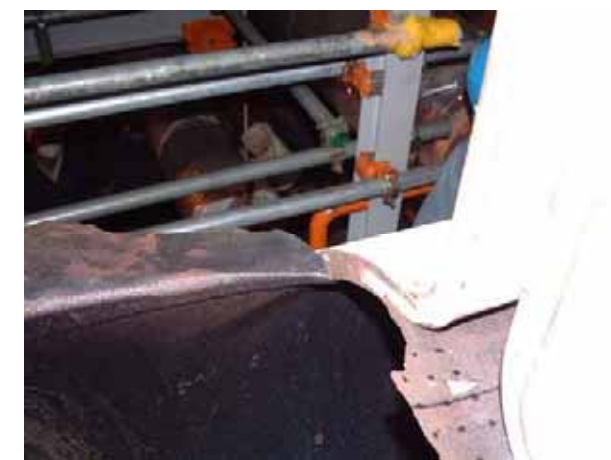
⑥ サポート側0°位置外観

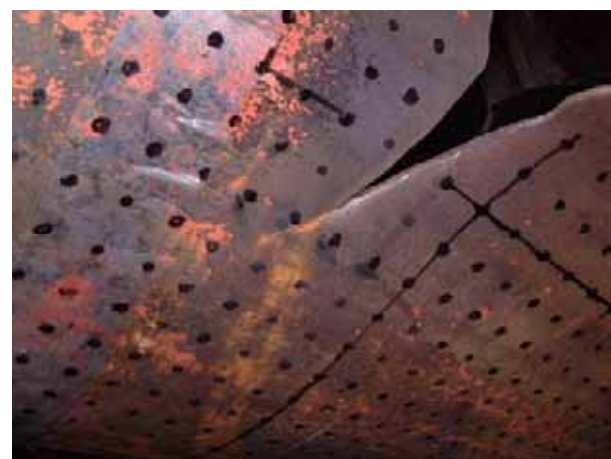
④ き裂停止部(下流側から観察)

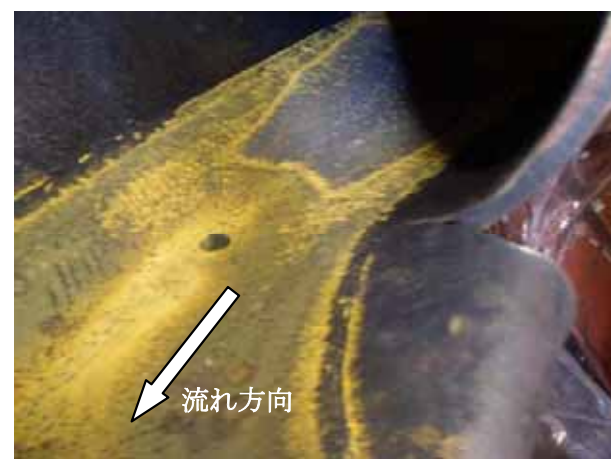
⑦-1 ドレン穴周辺

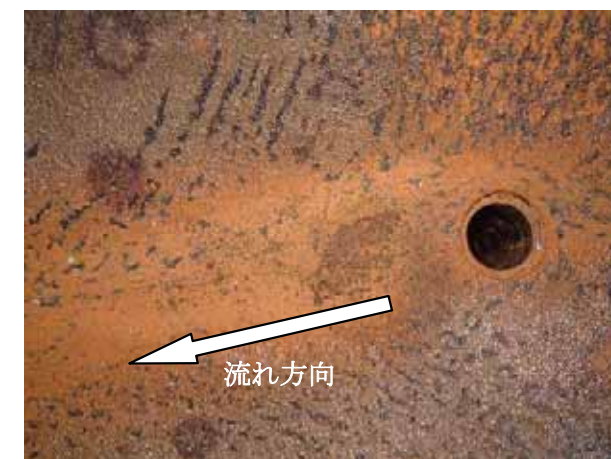
⑦-2 ドレン穴周辺

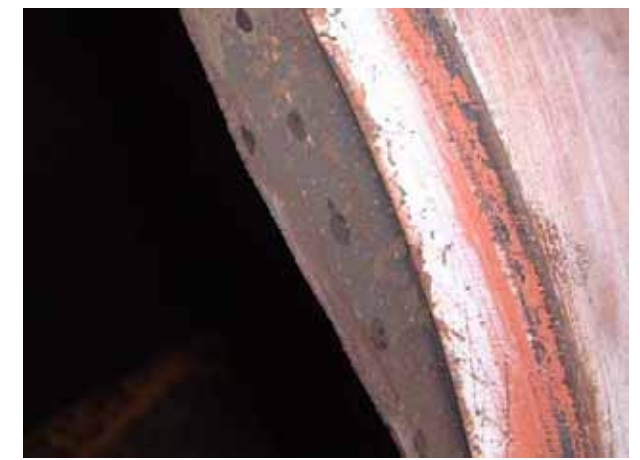
側面付近外観 (約 290°)

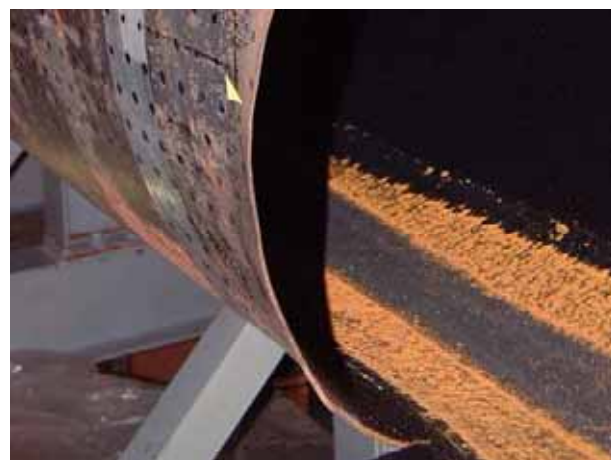
① 270° 付近

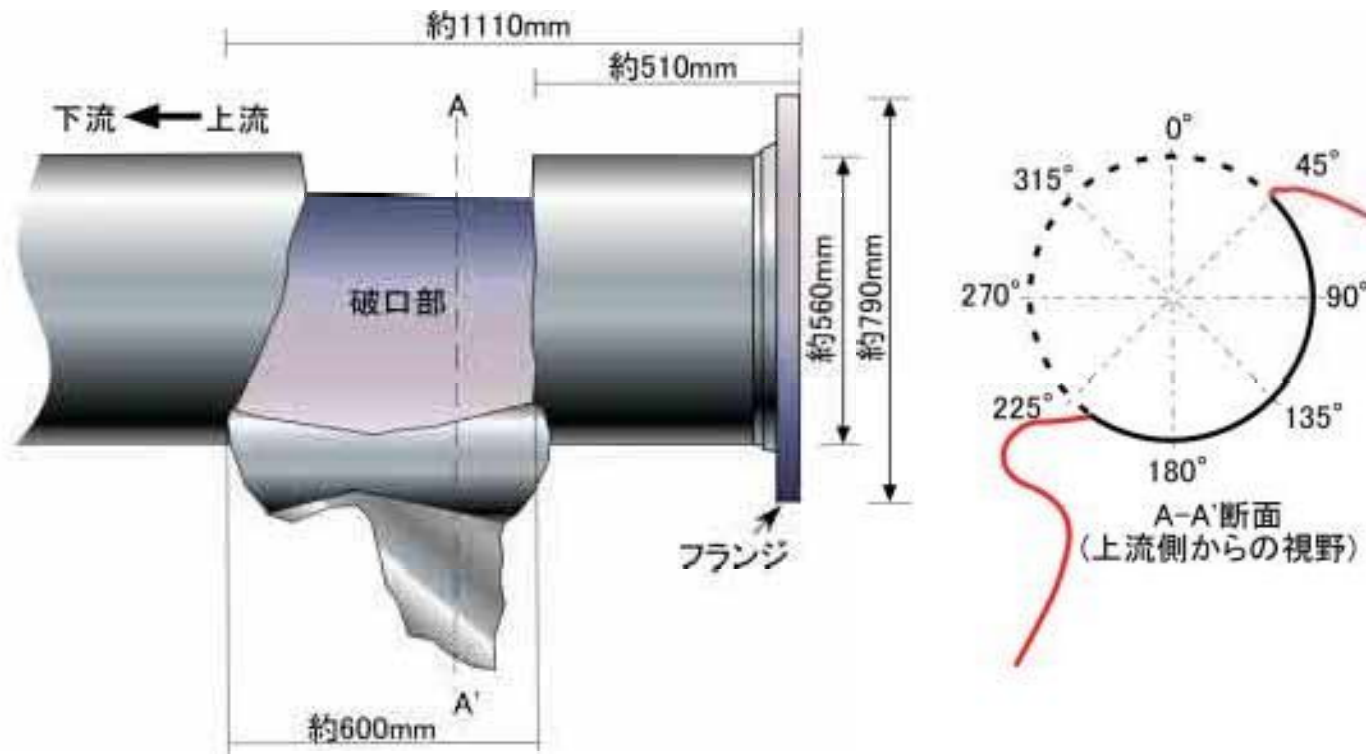
図3.6.1-1 破口部形状の概要

- ・配管破損部は元通りに復元でき、破損に伴う破片の発生はなかった
 - ・破口部周囲の寸法は、未破損部と変化無く、巨視的な配管の膨れはなかった
 - ・0°位置の軸方向き裂と上流・下流側の両開き状の周方向き裂で形成されていた
 - ・上流側から見て右側の破口は、肉厚の大きな溶接部で停止していた
 - ・軸方向き裂には、等軸ディンプル及び軸方向の伸長ディンプルがあった
 - ・周方向き裂には、肉厚方向の伸長ディンプル及び傾きを有する破断面があった
- 周方向き裂はせん断破壊モードで進展した後停止したものと推定される

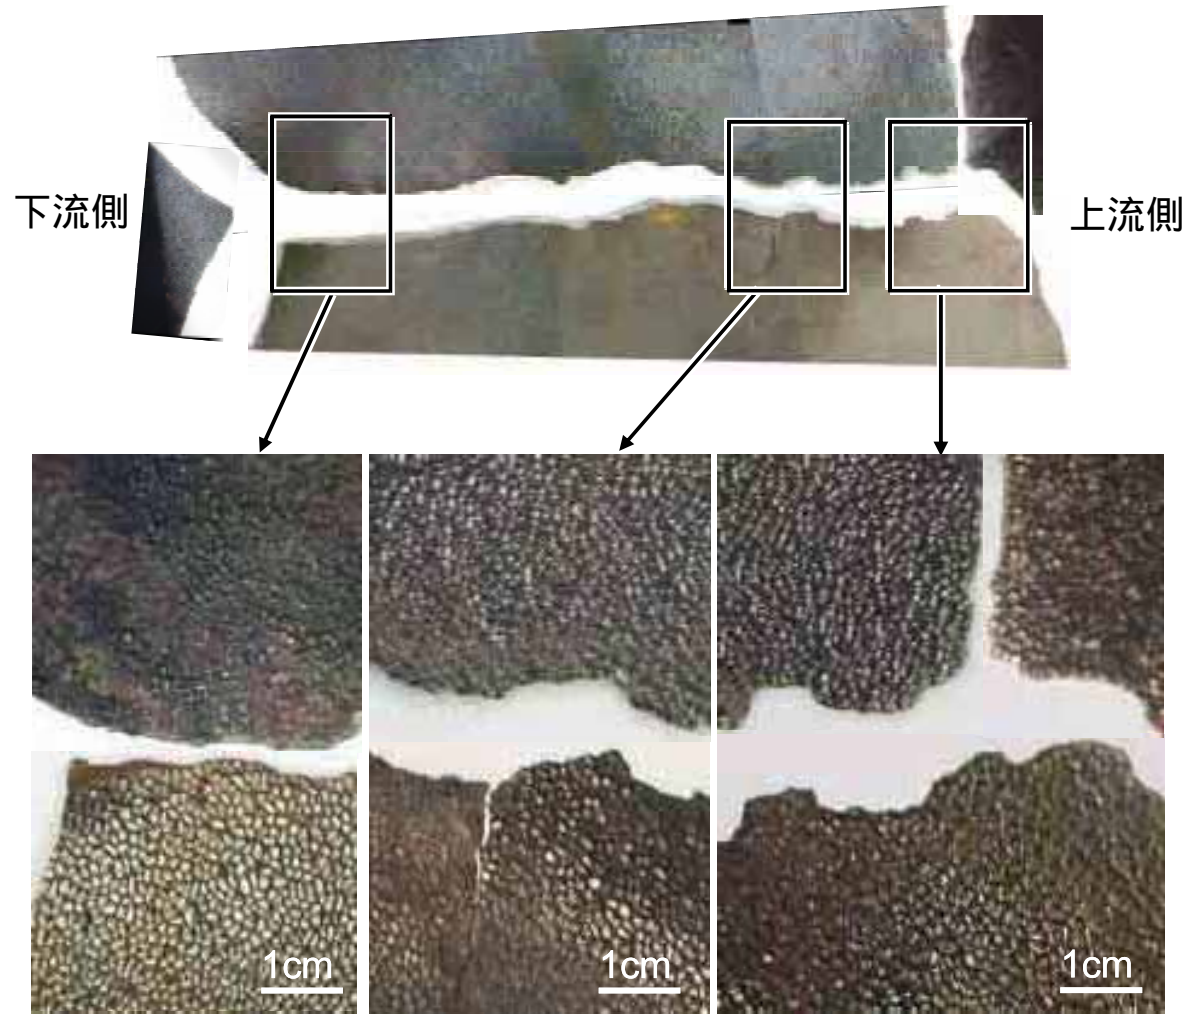
図3.6.1-3 破口部軸方向き裂のき裂周縁状況(内面から見た写真)

- ・鱗片の頂部と底部の高低差は、約0.1mm ~ 0.2mmであった
- ・高い部分 (厚い部分) は山脈状になっていた
- ・き裂は鱗片状模様の底部 (薄い部分) を縫うように進展した

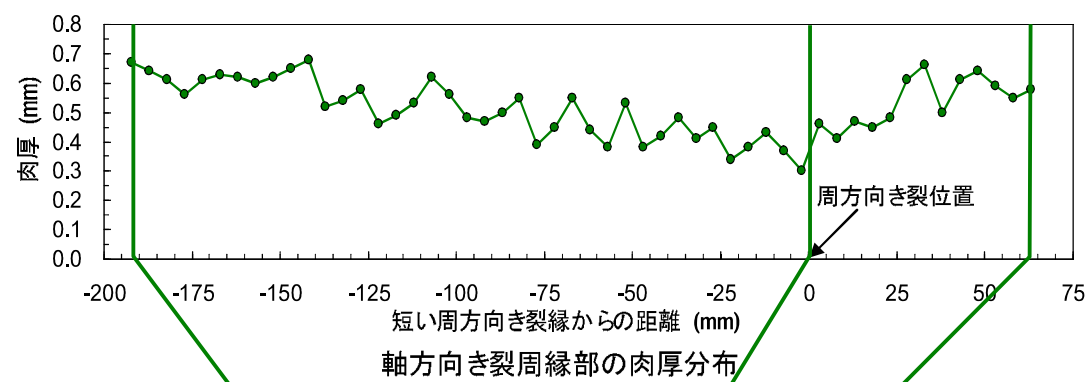
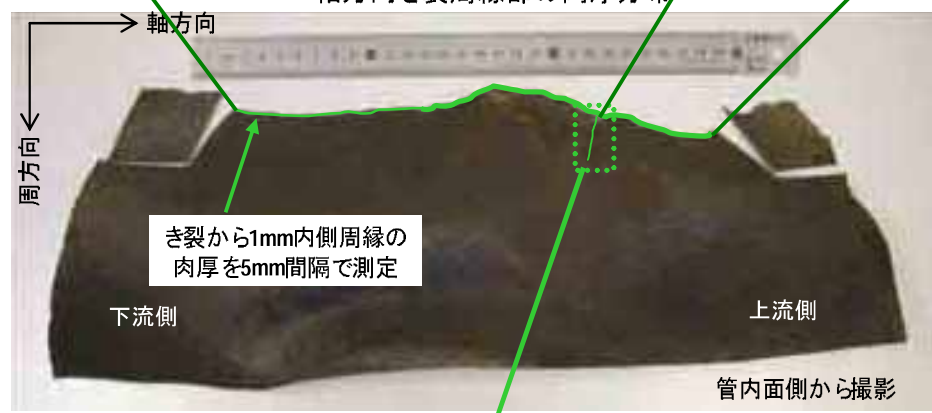
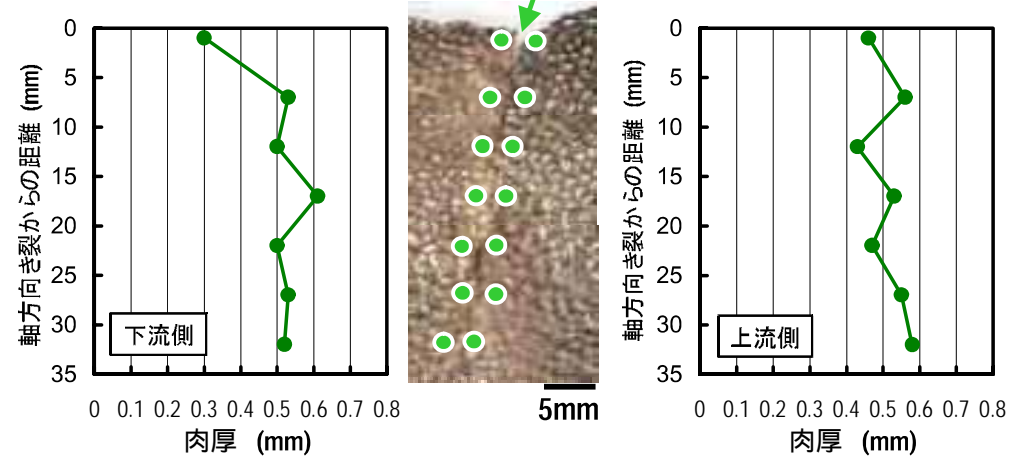
図3.6.2-1 破口部サンプルH-1の破断部き裂近傍の肉厚分布 (先端球半径0.75mm のダイヤルゲージを用いた測定結果)

破口部において残存肉厚が1mm以下となっており、著しい減肉が生じている。軸方向の減肉状況に関して、オリフィス下流端から1D付近(62cm)で大きな減肉を生じており、オリフィスから遠ざかるに従い、減肉量が減少している。

破口部の軸方向き裂近傍の肉厚は、0.3mm ~ 0.7mm。最薄部は0.3mm ~ 0.4mm

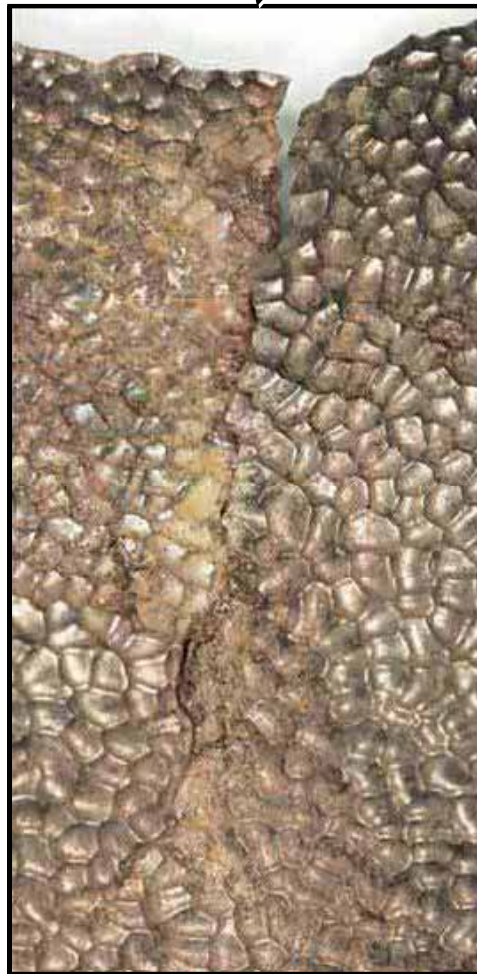
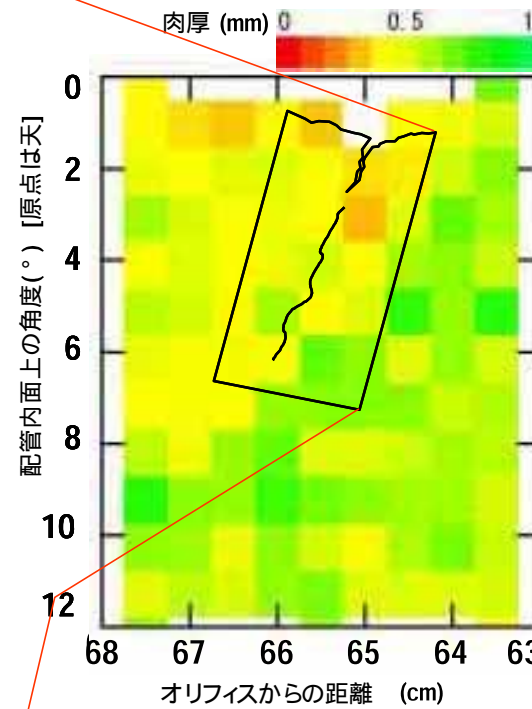
図3.6.2-2 破口部サンプルH-1の周方向き裂周辺の肉厚分布 (先端球半径0.75mmのダイヤルゲージを用いた測定結果)

左図 :短い周方向き裂付近の内面

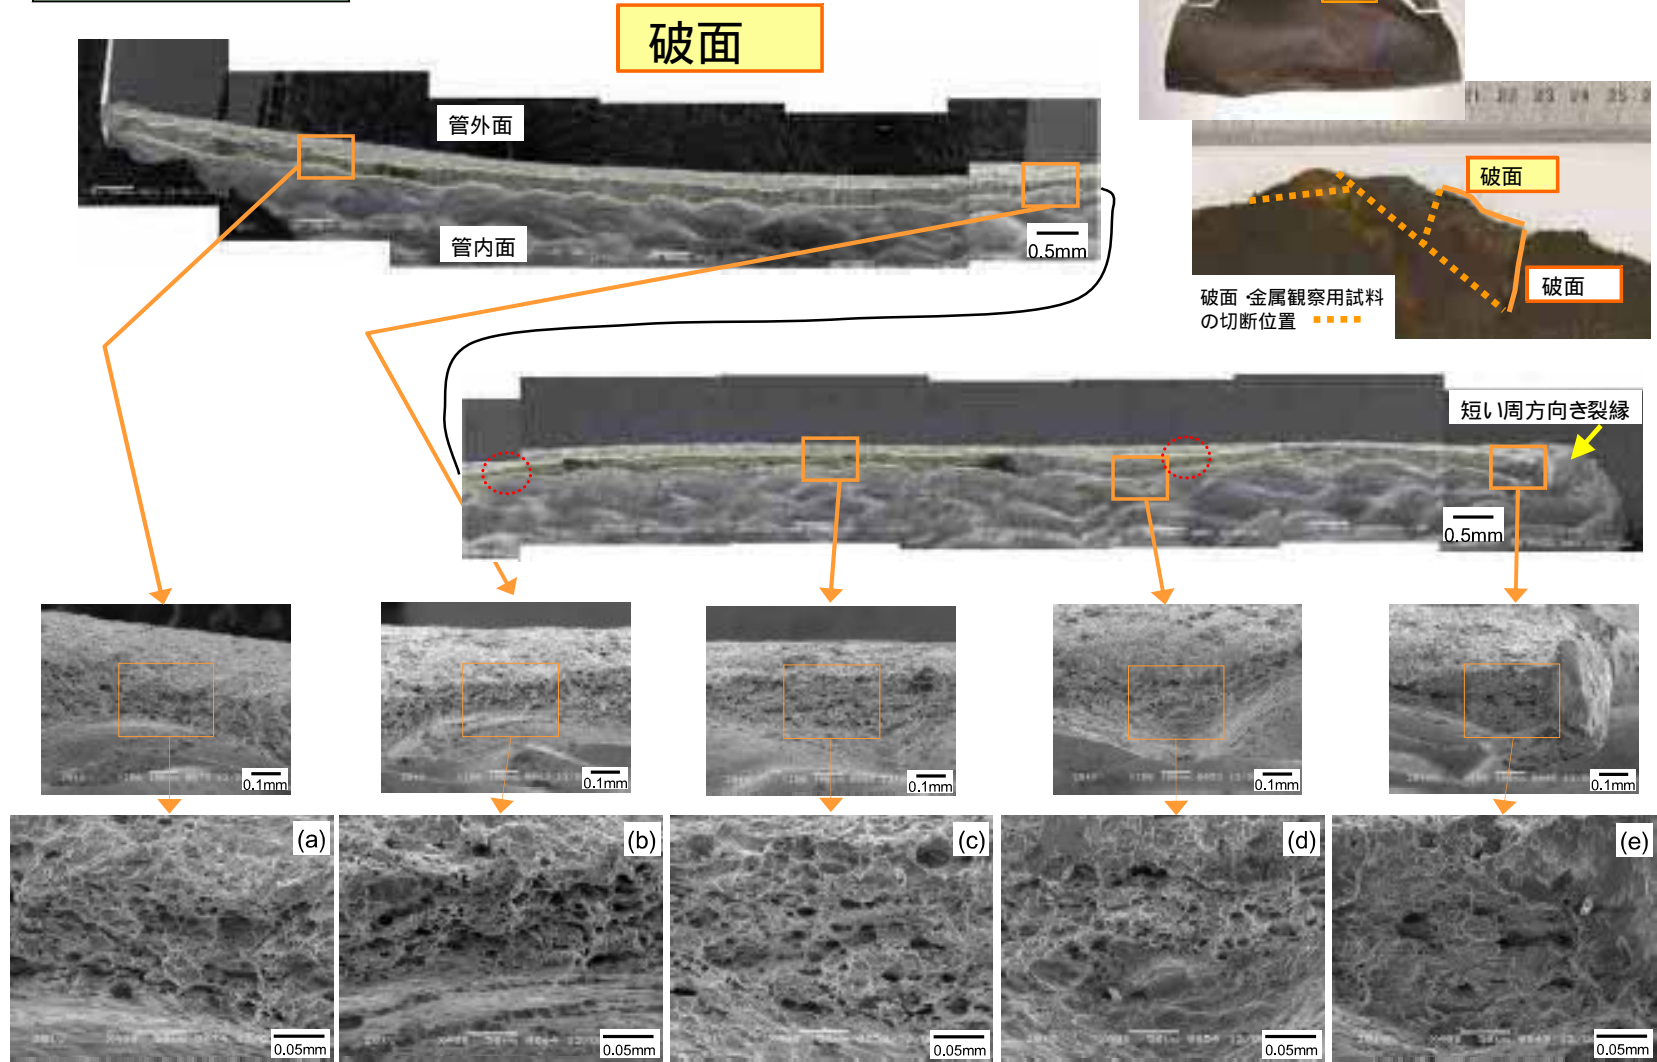
図 軸方向き裂の破面SEM写真

- ・破口部の破面には延性破壊の特徴であるディンプルが観察された
- ・疲労き裂や応力腐食割れは観察されなかった
- ・破面近傍には、塑性変形に伴う硬さの上昇と変形した金属組織が観察された

軸方向き裂に等軸デンプル及び軸方向の伸長デンプルが多数観察された

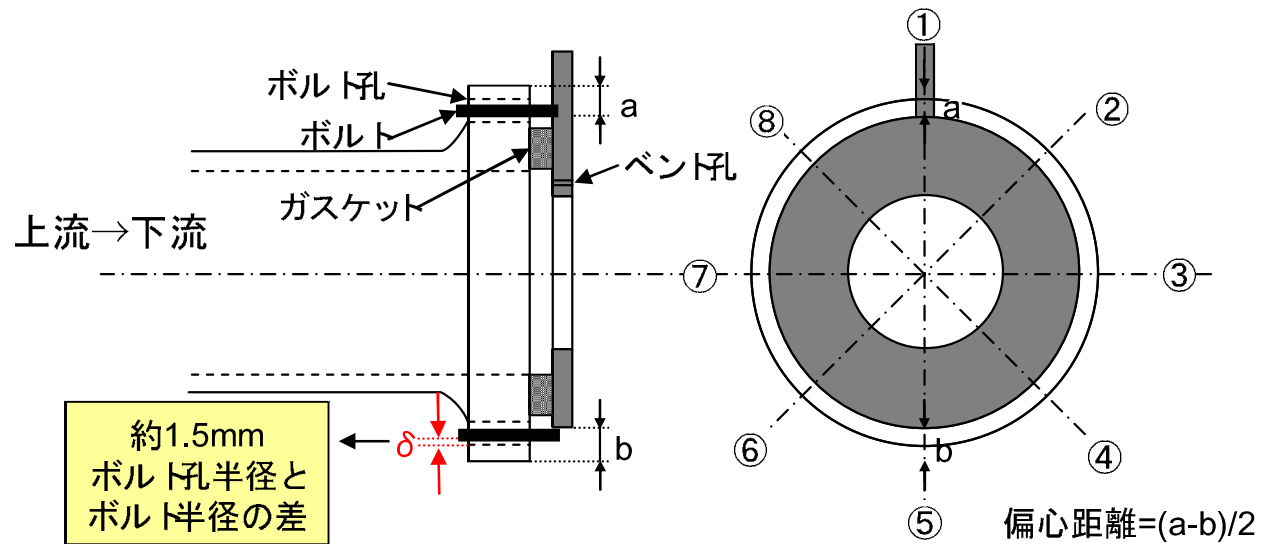
図3.7-1 オリフィスの偏心状況

①-⑤方向	②-⑥方向	③-⑦方向	④-⑧方向
A系	⑤へ約0.5mm	⑥へ約1.0mm	⑦へ約0.5mm	⑧へ約0.2mm
B系	⑤へ約1.2mm	⑥へ約0.2mm	③へ約0.9mm	④へ約1.1mm

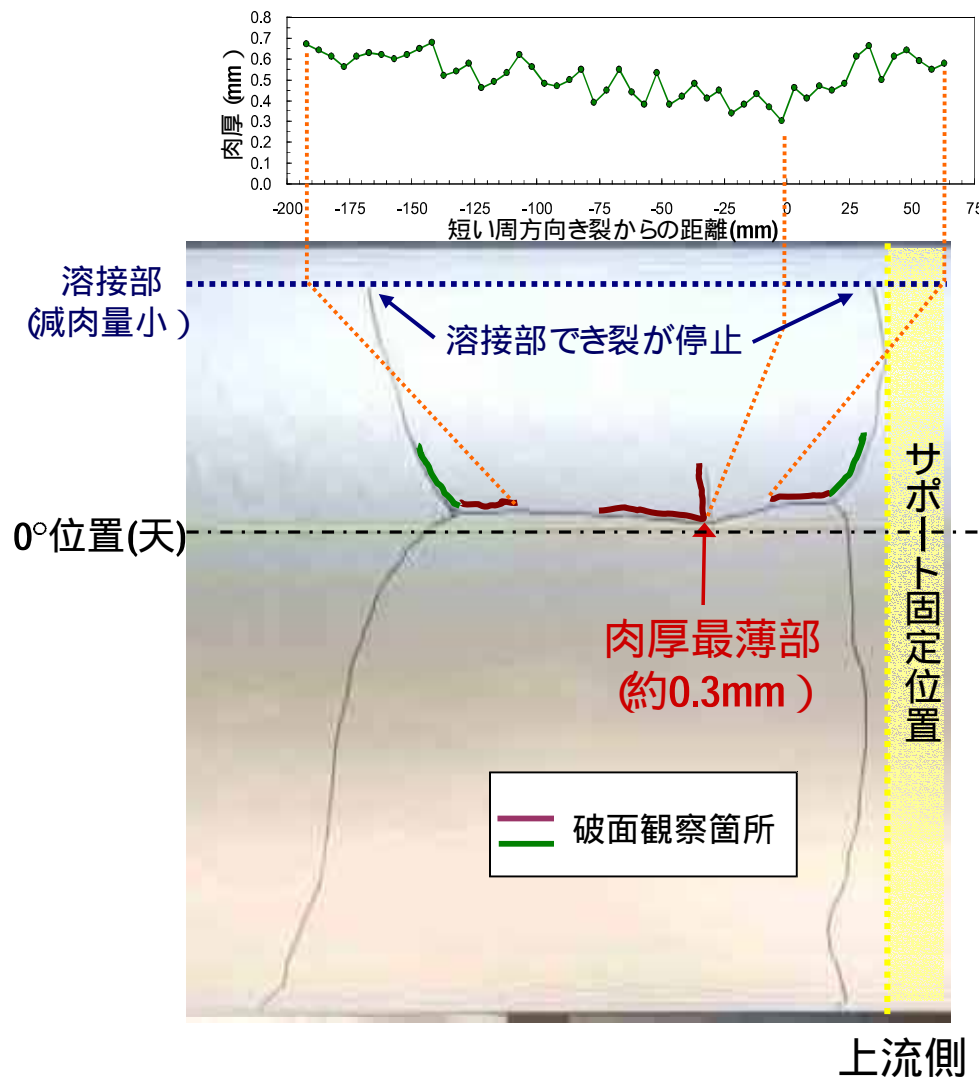
破口部き裂周縁の肉厚測定

- ・軸方向き裂周縁の肉厚は、当該配管が延性破壊する肉厚の計算値である0.6～0.7mm以下であった
- ・肉厚最薄部は0.3～0.4mm

- ・破壊の起点は特定できなかった
- ・軸方向き裂及び短い周方向き裂(-) : 等軸あるいは伸長型デンプル破面
- ・周方向き裂(-) : 伸長型デンプル面及び傾きを有する破断面

肉厚の最薄部を中心として延性破壊により軸方向き裂が発生
 軸方向き裂の上流側・下流側への進展
 応力条件の変化*による周方向へのき裂の枝分かれ、及びせん断によるき裂の進展

* 破口部の形状変化や噴出水による流体力による二次的荷重、減圧による周方向応力の低下、破口部の肉厚変化、サポートの存在、等
