図 - 4 2次系配管の点検等

点検概要

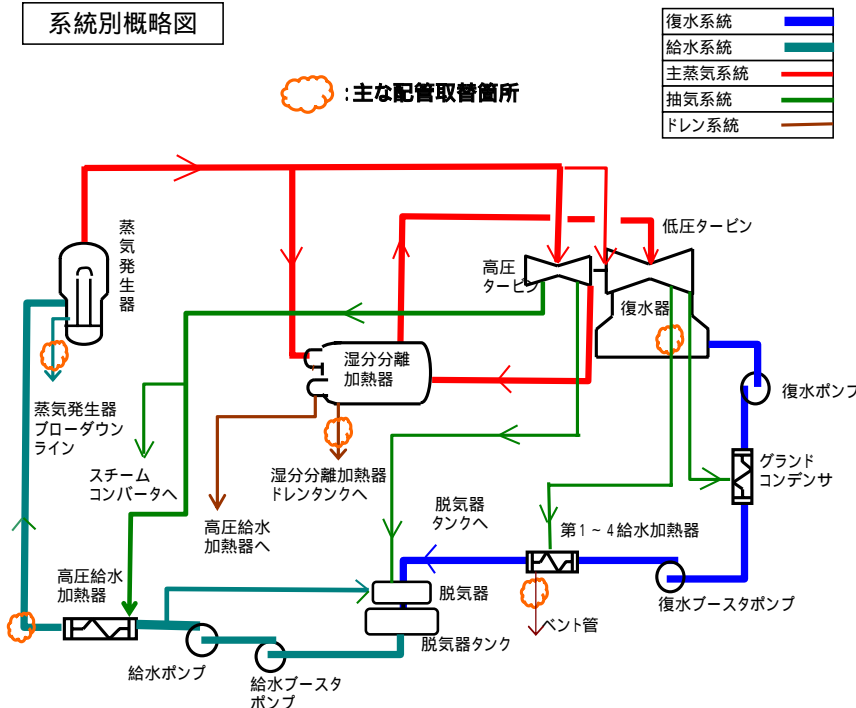
系統別概略図

- 【取替理由】
- 余寿命10年未満で減肉が確認されたため取替え(27箇所)
 - ・炭素鋼 ステンレス鋼 26箇所
 - ・ステンレス鋼 ステンレス鋼 1箇所
 - 配管の保守性を考慮して取替え(326箇所)
 - ・炭素鋼 ステンレス鋼 310箇所
 - ・炭素鋼 低合金鋼 16箇所
 - (当初計画303箇所に23箇所を追加した)
 - 配管取替えによる作業性を考慮して取替え(17箇所)
 - ・炭素鋼 ステンレス鋼 17箇所
 - (新規に17箇所を追加した)
- 取替箇所数合計 : 370箇所

今定期検査開始時には、330箇所の配管取替えを計画していたが、保守性・作業性の観点から40箇所を追加し、合計370箇所について配管を取り替えた。
