美浜発電所1号機余熱除去系統サンプリングラインの 溶接事業者検査手続き漏れの原因と対策について

美浜発電所1号機余熱除去系統サンプリングラインの溶接工事概要

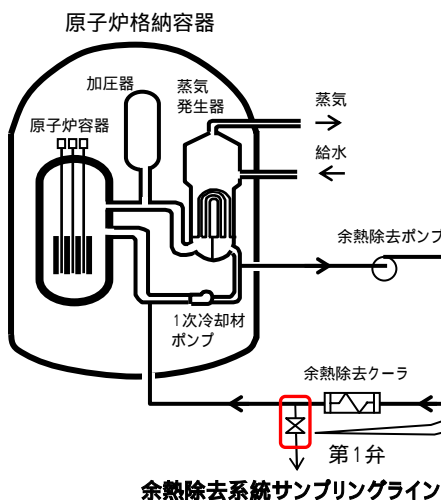
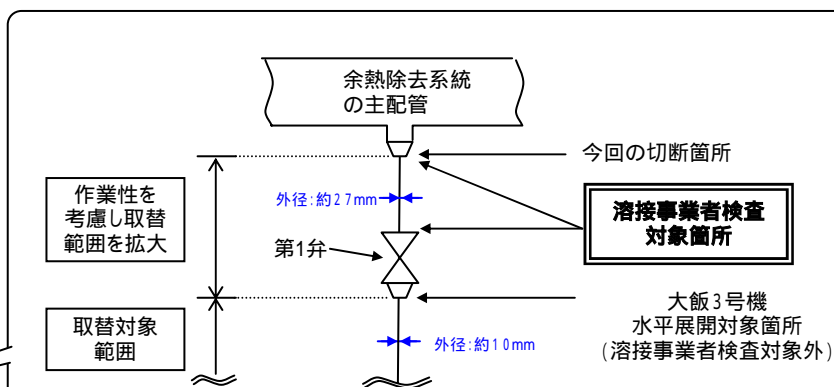
発生箇所

業務決定文書に添付された系統図では工事対象の弁が溶接事業者検査が必要な余熱除去系統サンプリングライン第1弁という認識に至らなかった。

↓
溶接事業者検査の要否を、的確に判断ができる図面等を業務決定文書に添付することを明確にしていなかった。
複数の審査者が業務決定文書や工事図面を確認していたが、各人の役割分担や着目すべきポイント、深さ等が不明確であった。また上位者による業務フォローについて着目すべきポイント等が不明確であった。

溶接事業者検査の要否を判断したプロセスがわかるフロー図および系統図等を業務決定文書に添付することとし、審査が確実に実施できるようにする。
審査者の役割分担や着目すべきポイントおよび上位者が担当者の業務に対して行うフォローのポイント等を検討する。

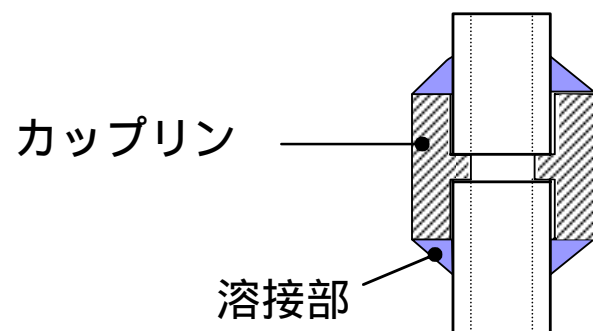
変更前（ソケット溶接）

平成17年3月に発生した、大飯発電所3号機の加圧器気相部サンプリングラインからの1次冷却水漏えい事象は、原因が初期の溶接不良であったことから、各発電所において、5定期検査以内に類似箇所の溶接形状変更工事(ソケット溶接→突き合わせ溶接)を実施している。

美浜発電所1号機では、前回定期検査に引続き、今定期検査で大飯発電所3号機の事象の水平展開として133箇所の溶接形状変更工事を行っている。
