図 - 3 2次系配管の点検等

点検概要

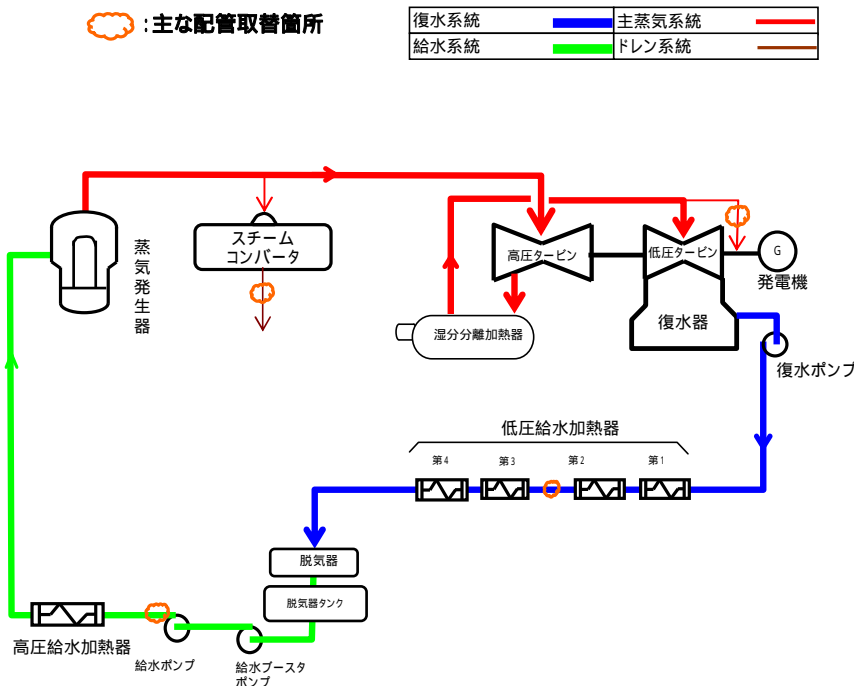
系統別概略図

過去の点検結果から減肉が確認された部位5箇所、減肉が確認された部位の類似部位11箇所、保守性・作業性を考慮して取り替える部位18箇所、合計34箇所について、ステンレス鋼または低合金鋼の配管に取り替える。

余寿命10年未満で減肉が確認されたため取り替える。(5箇所)

減肉が確認された部位の類似部位を取り替える。(11箇所)

配管の保守性を考慮して取り替える。(2箇所)

配管取替による作業性を考慮して取り替える。(16箇所)

炭素鋼 ステンレス鋼 4箇所
 炭素鋼 低合金鋼 1箇所

炭素鋼 ステンレス鋼 11箇所

炭素鋼 ステンレス鋼 2箇所

炭素鋼 ステンレス鋼 15箇所
 炭素鋼 低合金鋼 1箇所
