美浜発電所1号機余熱除去システムサンプリングラインの溶接事業者検査手続き漏れの原因と対策について

美浜発電所1号機余熱除去系統サンプリングラインの溶接工事概要

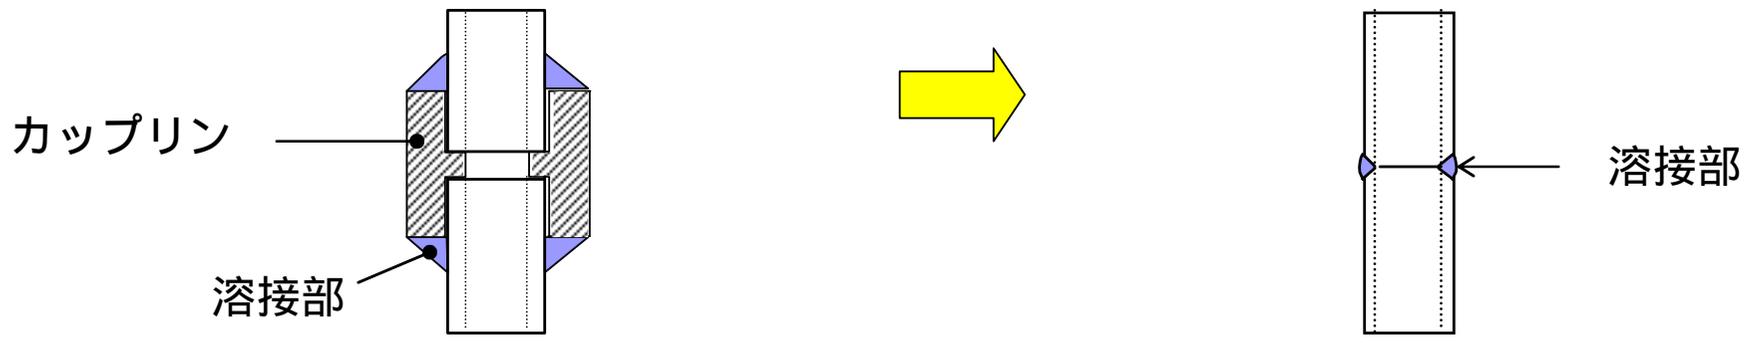
溶接部の形状変更のイメージ図

平成17年3月に発生した、大飯発電所3号機の加圧器気相部サンプリングラインからの1次冷却水漏えい事象は、原因が初期の溶接不良であったことから、各発電所において、5定期検査以内に類似箇所の溶接形状変更工事(ソケット溶接 突き合わせ溶接)を実施している。
美浜発電所1号機では、前回定期検査に引続き、今定期検査で大飯発電所3号機の事象の水平展開として133箇所の溶接形状変更工事を行っている。

変更前 (ソケット溶接)

変更後 (突き合わせ溶接)
