美浜発電所 1号機の定期検査状況について
 (原子炉格納容器内壁面からの水のにじみに関する調査)

にじみ発見箇所および目視点検結果

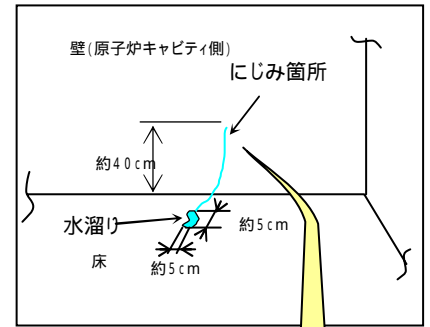
(A) : 壁からのにじみ箇所

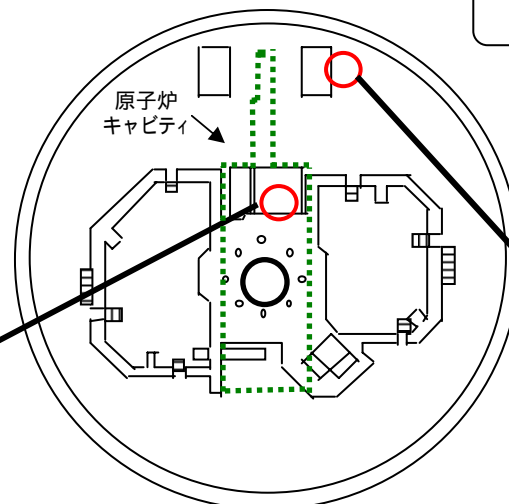
(EL - 6.15mフロア)

(B) : 天井に白いほう酸析出跡

(C) : 天井に白いほう酸析出跡

(E) : 壁に白いほう酸析出跡

(D) : 壁に白いほう酸析出跡

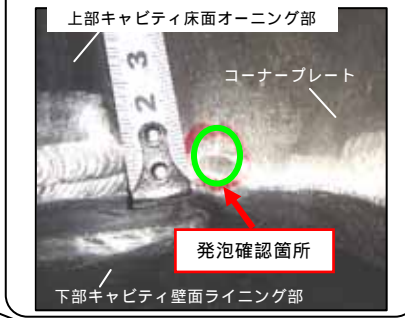
発泡確認箇所 (コーナープレート溶接部)

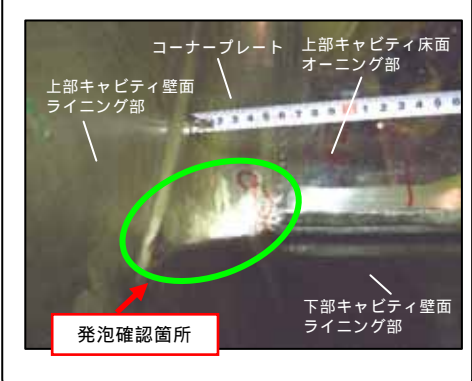
発泡確認箇所 (コーナープレート溶接部)

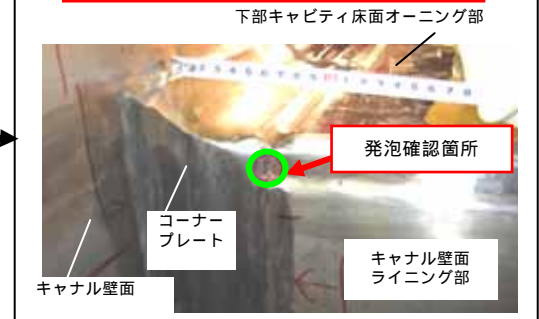
発泡確認箇所 (コーナープレート溶接部)

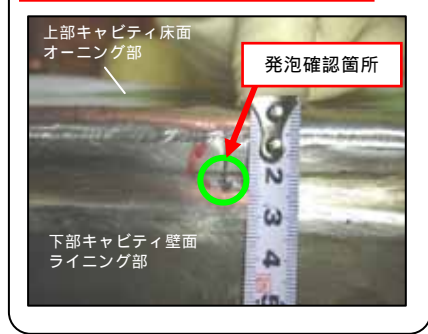
発泡確認箇所 (ライニング溶接部近傍)
