異物の回収結果

C-蒸気発生器への異物混入の調査結果

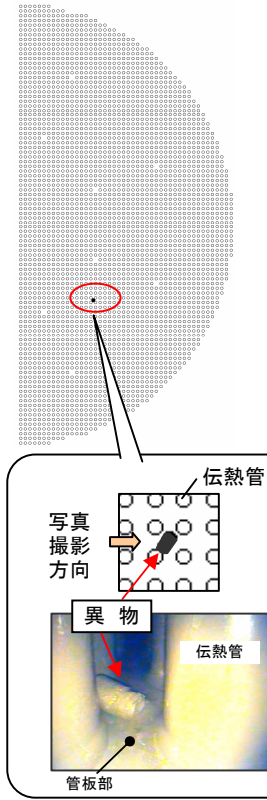
高温側管板部

C-蒸気発生器内の異物

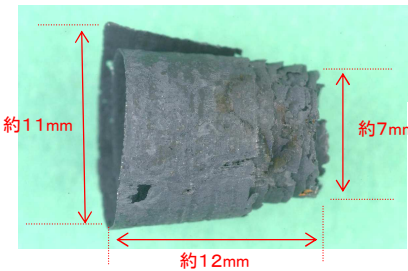
回収異物

形状: 渦を巻いた形状
重量: 約0.9グラム
板厚: 約0.2mm
材質: 炭素鋼の母材と溶接金属が混在

回収異物と同様な形状であることから、回収異物は、炭素鋼配管の開先加工時の削り屑であると考えられた。

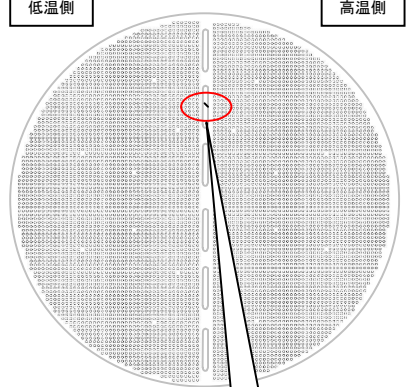
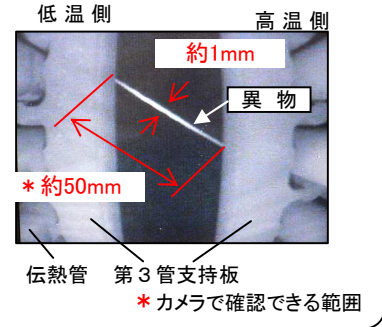
第3管支持板部

A-蒸気発生器内の異物

異物は、簡単に割れる脆いものであったため、回収の際、3つに割れた。

形状: 幅の狭い帯状
表面: 多孔性(スポンジ状)で、一部の面では蒸気発生器伝熱管表面と同様のスジ模様を有していた。
板厚: 約0.09mm
材質: マグネタイト[酸化鉄(黒錆の主成分)の一種]

給水系統で発生した酸化鉄が蒸気発生器伝熱管表面に付着し、それが剥がれたものと考えられた。

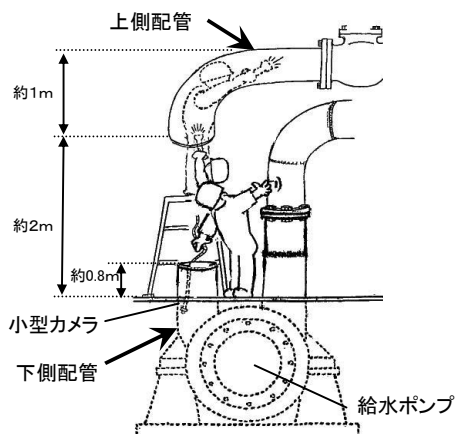
[新管取付前の異物確認作業状況]

A-給水ポンプ出口配管取替工事
【異物養生蓋を取り外して行った作業】

異物確認の際、衣服等に付着していた削り屑が落下し、下側配管内に混入しものと考えられた。

○今回の美浜3号機の配管取替工事および定期検査開放機器の復旧にあたって、異物管理に関する協力会社への説明会を実施し、異物管理の再徹底を図った。(平成19年5月25日実施済み)

○配管取替作業時における異物混入を防止するため、以下の項目を社内ルールへ反映し、異物管理のさらなる徹底を図る。

- ・異物確認を実施する直前に、異物確認者の作業服や作業靴などの清掃を行う。
- ・異物確認は1箇所ずつ確実にいき、確認の直前に異物養生を取り外す。

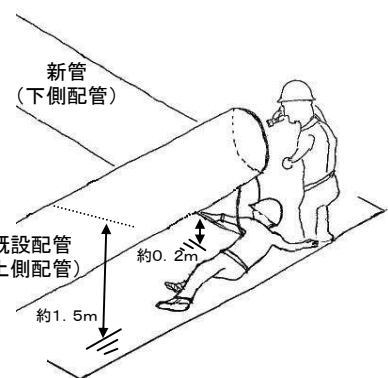
[新管取付前の異物確認作業状況]

B-給水ブースタポンプ出口配管取替工事
【異物養生蓋を取り外して行った作業】
