美浜発電所1号機 原子炉格納容器内壁面の水のにじみに関する原因と対策について

にじみ発見箇所および目視点検結果

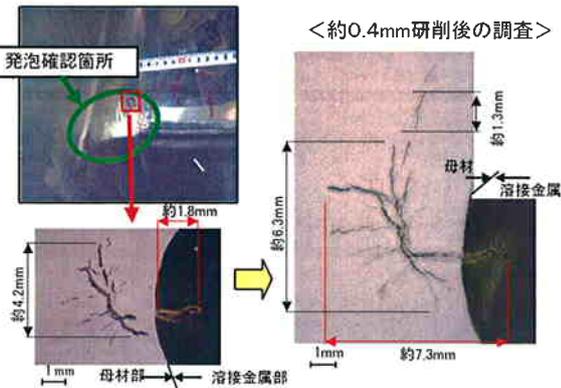
欠陥形態調査

割れは、溶接近傍母材で発生し、結晶粒内を進展、枝分かれしており、塩素型応力腐食割れの様相である。また、約0.4mm研削後、枝別れていた割れがなくなったことから、裏割が発生・進展したものと考えられた。

- コーナープレート溶接部3箇所については、当該部を切り取って、内面洗浄した後、新品のコーナープレートを溶接する。
- コーナーアングル溶接部1箇所については、当該部を切り取って、新品のコーナーアングルを十分な溶接金属厚さを確保して、溶接する。
- 予防保全の観点から、オーニング設置工事を実施していない床面のコーナープレート部およびコーナーアングル部については樹脂を塗布する。

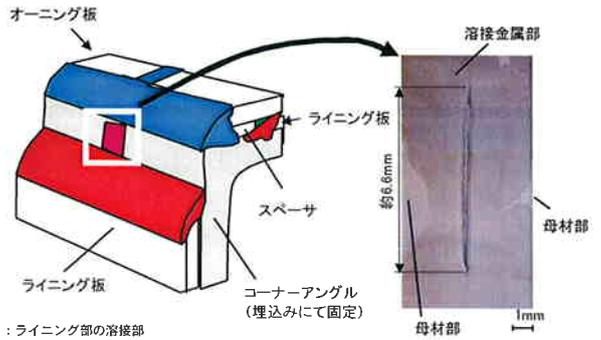
欠陥形態調査

割れは、溶接金属部で発生し、延性割れの様相である。

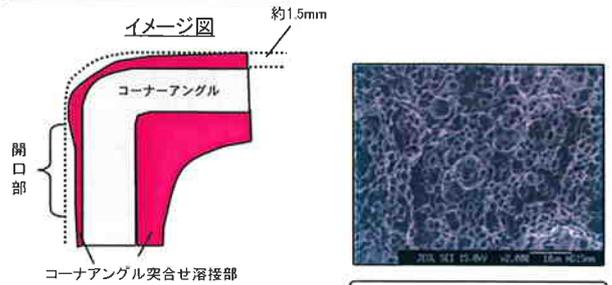
切出調査(破面観察)

コーナーアングル突合せ溶接部(表面割)の溶接金属厚さが薄いことが確認された。

延性割れ特有のディンプル(小さなくぼみ)の破面が認められた。

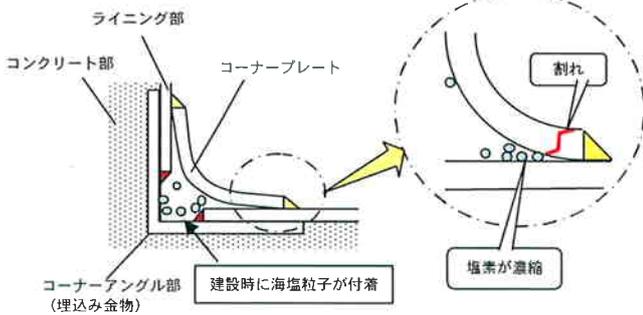
塩素型応力腐食割れの
推定メカニズム

コーナープレートとコーナーアングル部との隙間において、運転時と定期検査時のキャビティ内の温度変化により、結露水が発生・蒸発を繰り返すことで塩素が濃縮し、塩素型応力腐食割れが発生・進展し、貫通した。

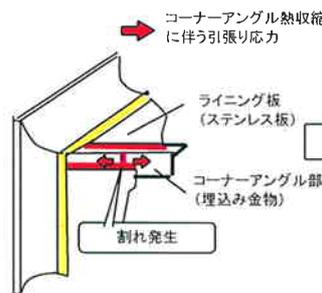
【定期検査時のキャビティ水張り】

溶接金属の溶け込みや厚さ不足していたため、水張り時にコーナーアングル熱収縮に伴う引張り応力により延性割れが発生した。

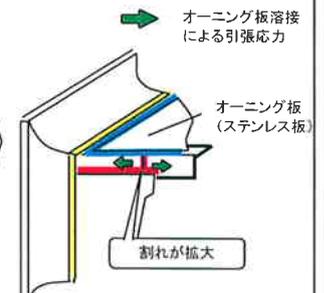
【前回定検時のオーニング施工】

前回の定期検査時にオーニング板(ステンレス板)の溶接により、引張応力が発生し、割れが拡大した。
